Université du Québec
à Rimouski

Évolution spatiale et temporelle de la dynamique du bois mort en rivière, Mont-Louis, Gaspésie

dans le cadre du programme de maîtrise en géographie
en vue de l'obtention du grade de maître ès sciences (M.Sc.)

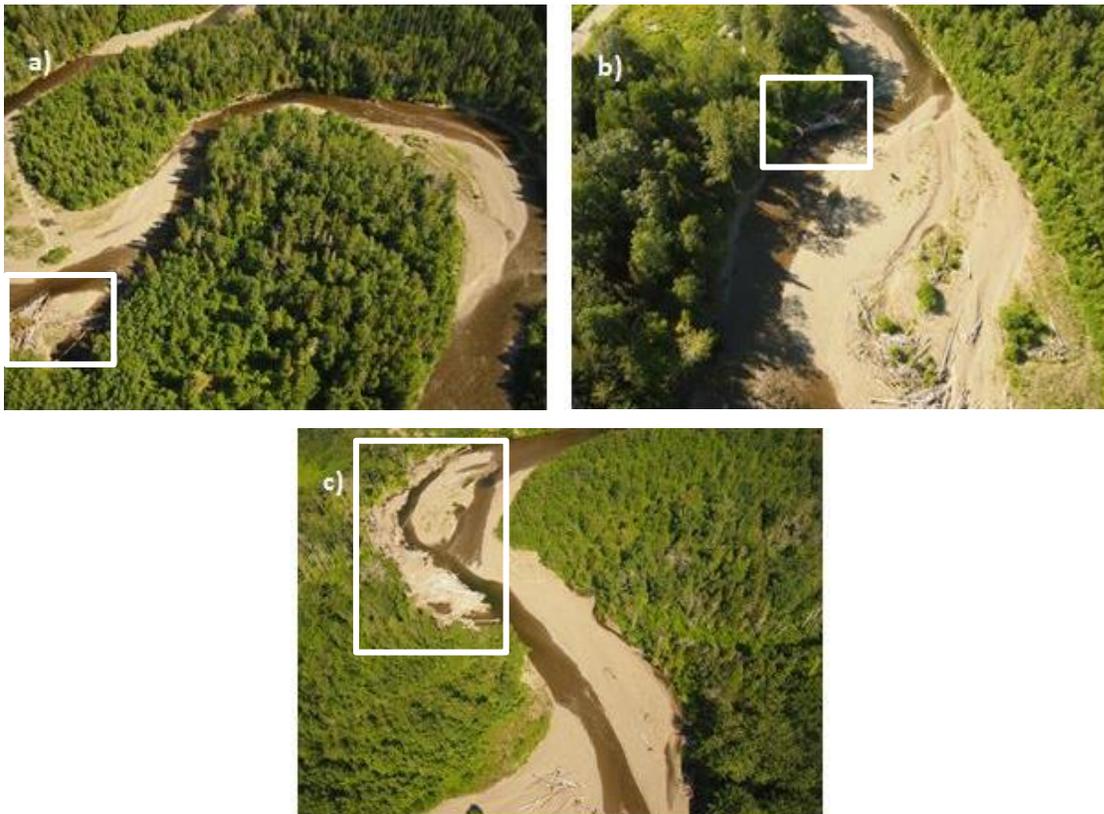
figure 2. a) site amont (1), b) site médian (2), c) site aval (3)

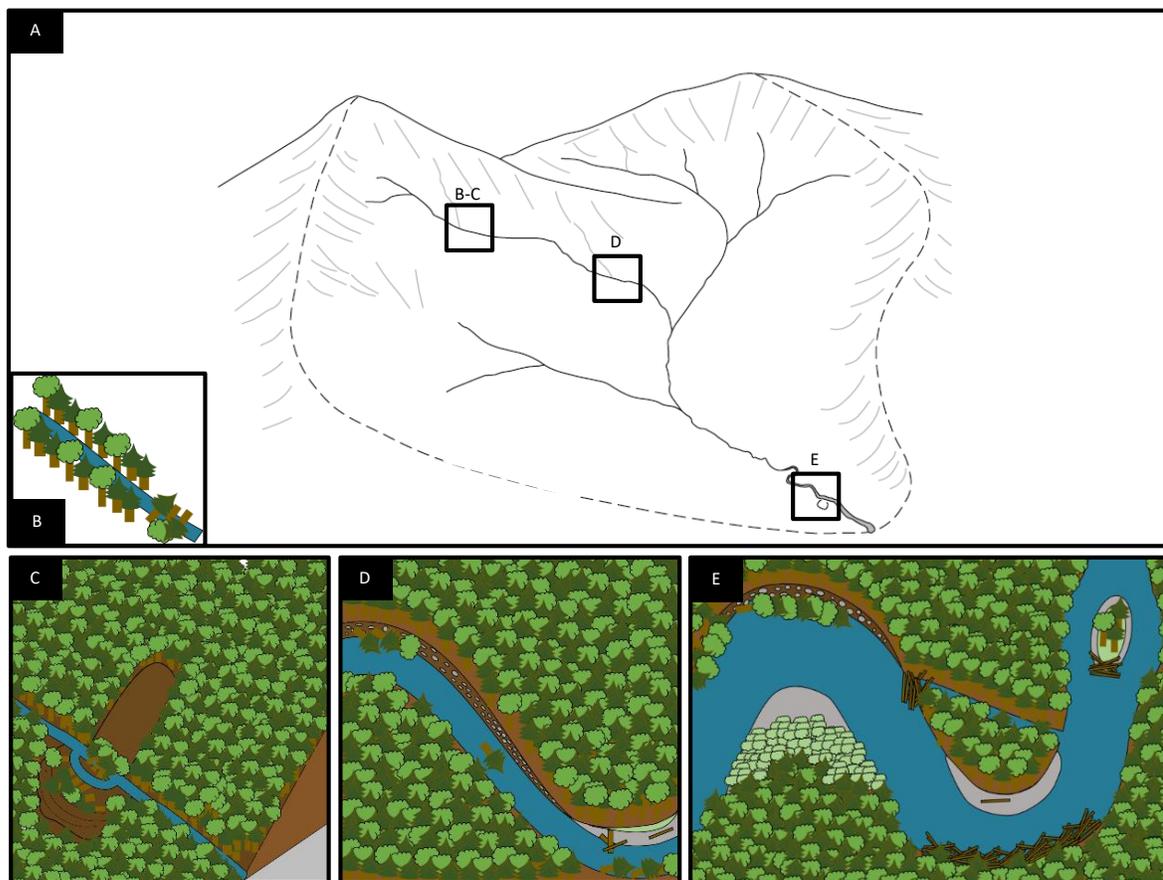
figure 3. Évolution des mécanismes de recrutement de bois selon la position dans le bassin versant ; a) bassin versant ; b) mortalité naturelle ; c) mouvement de masse ; d) érosion des berges (quelques cm/an) ; e) migration latérale (plusieurs cm/an) (adapté de Charlton, 2008)

et les apports en bois mort se font principalement par érosion des berges (figure 3) (Seo *et al.*, 2010 ; Baillie *et al.*, 2008 ; Marcus *et al.*, 2002 ; Keller et Swanson, 1979).

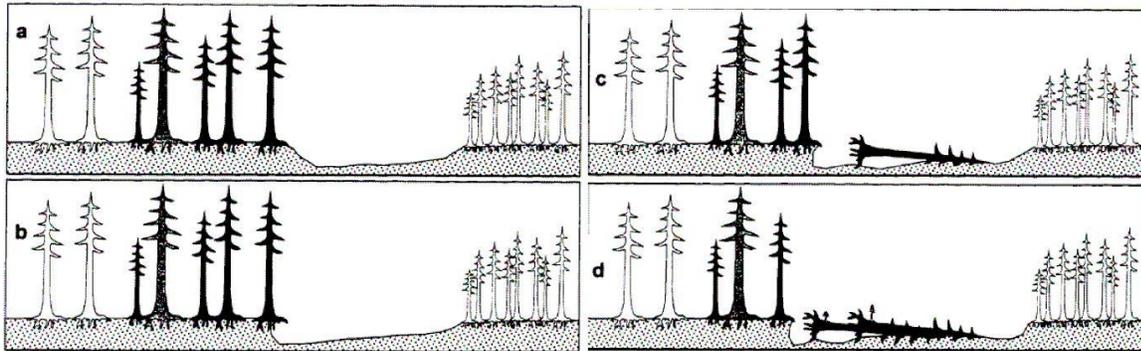
figure 4. Recrutement de bois par migration latérale du cours d'eau. a) position initiale du chenal ; b) érosion basal de la berge et racines exposées ; c) recrutement du bois ; d) migration du chenal et recrutement de bois (adapté de Abbe, 2000 par Boivin et Buffin-Bélanger, 2010)

En période de crue, l'écoulement de l'eau exerce une grande pression à la base des berges concaves, déloge le matériel qui s'y trouve et déstabilise de surcroît la partie supérieure (Gurnell *et al.*, 2002). Ainsi, la portion de la berge dans laquelle s'ancrent les racines se retrouve perchée au-dessus du cours d'eau et cède en raison du manque de support, permettant aux arbres de basculer au sein du chenal (Wohl, 2013) (figure 4).

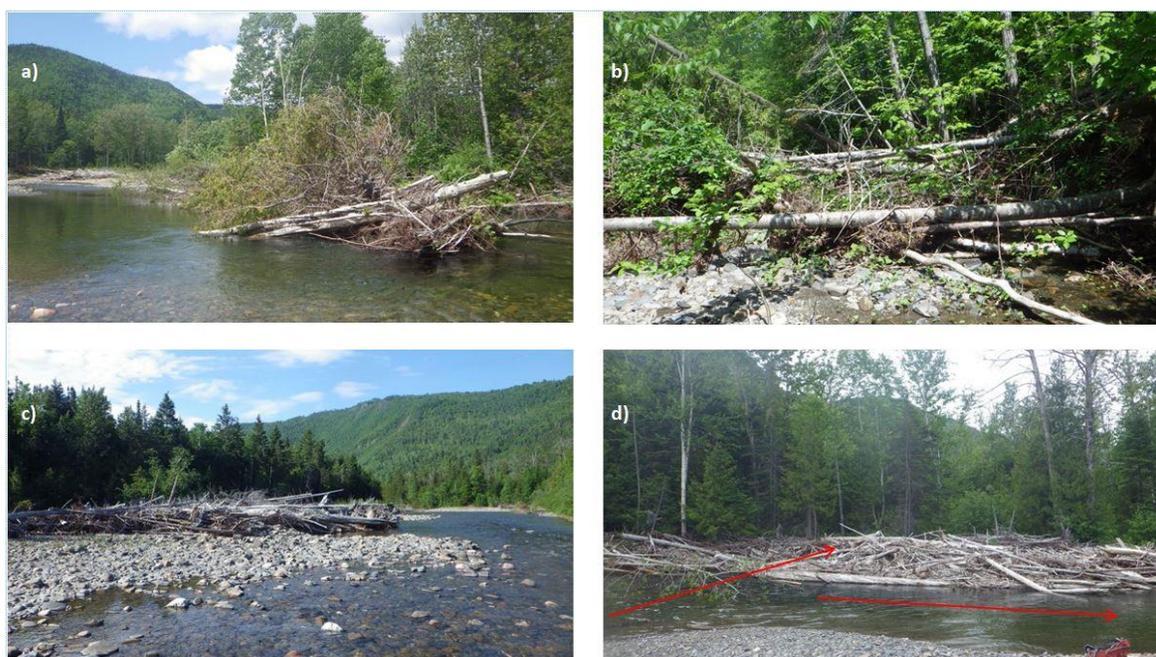
figure 6. a) formation d'un embâcle à partir d'un tronc clé, b) formation d'embâcle *in situ* dans un chenal de moins de 10 mètres, c) formation d'un embâcle de *transport* sur un banc d'accumulation, d) formation d'un embâcle de *transport* dans un méandre. Les flèches rouges représentent la direction de l'écoulement.

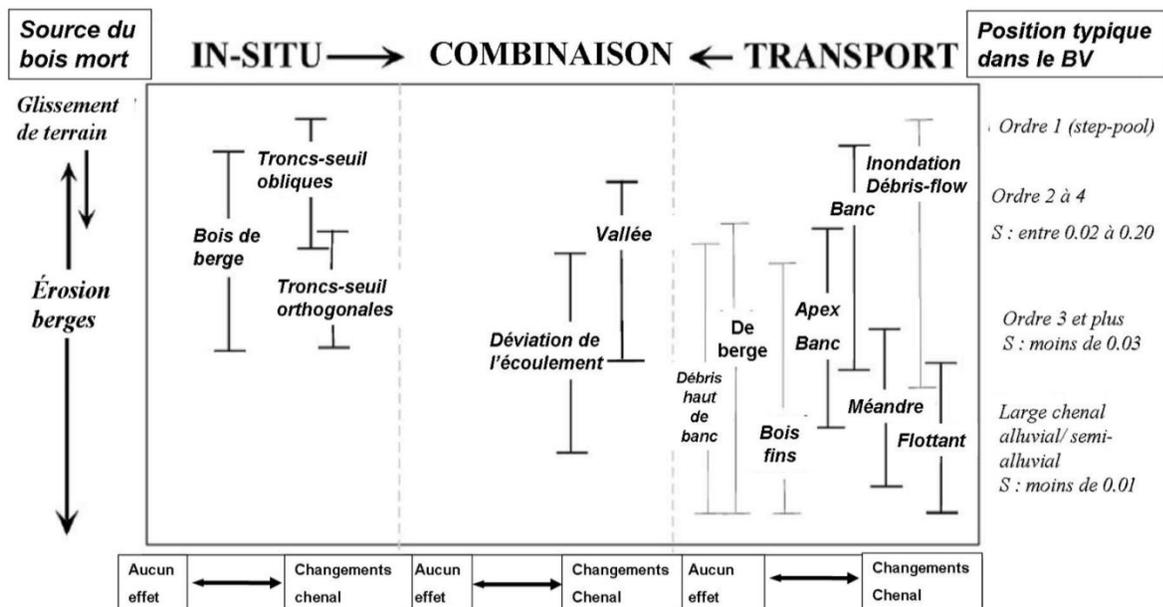
figure 7. Typologie des embâcles de bois mort selon Boivin et Buffin-Bélanger, 2010, adapté de Abbe et Montgomery (2003)

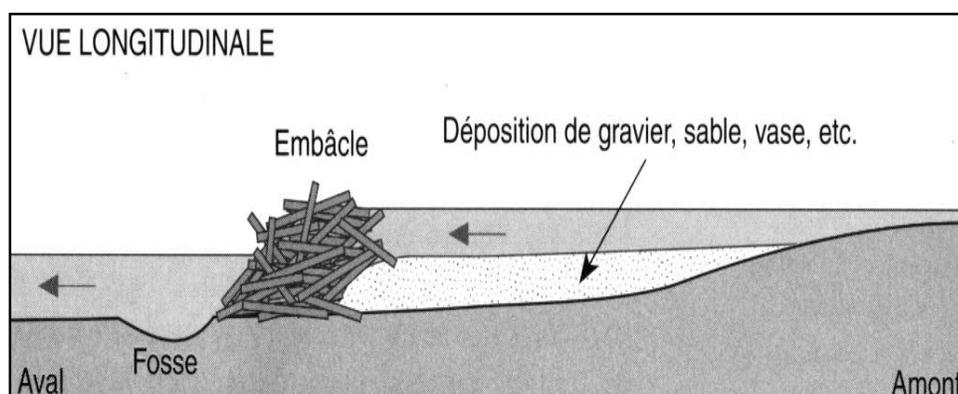
figure 8. Aggradation en amont d'un embâcle de bois, (Terrien, 1997)

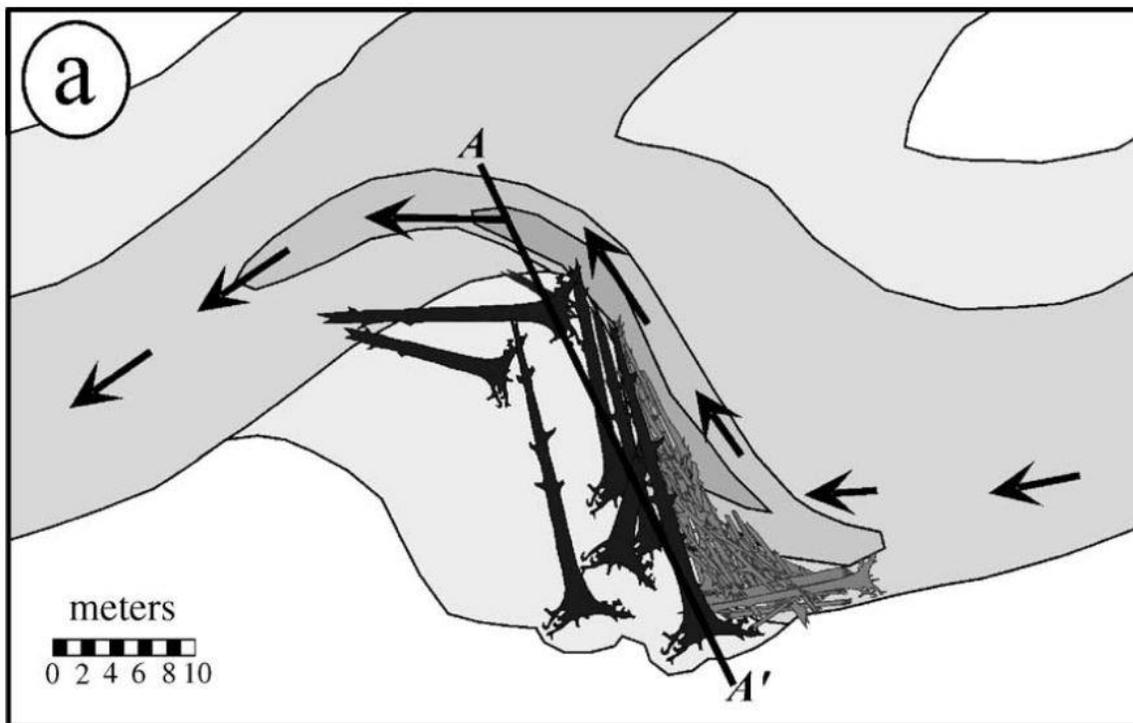
figure 9. Redistribution des forces hydrauliques associée à la présence d'un embâcle. Les flèches symbolisent la position de la ligne d'écoulement (adaptée de Abbe et Montgomery, 2003)

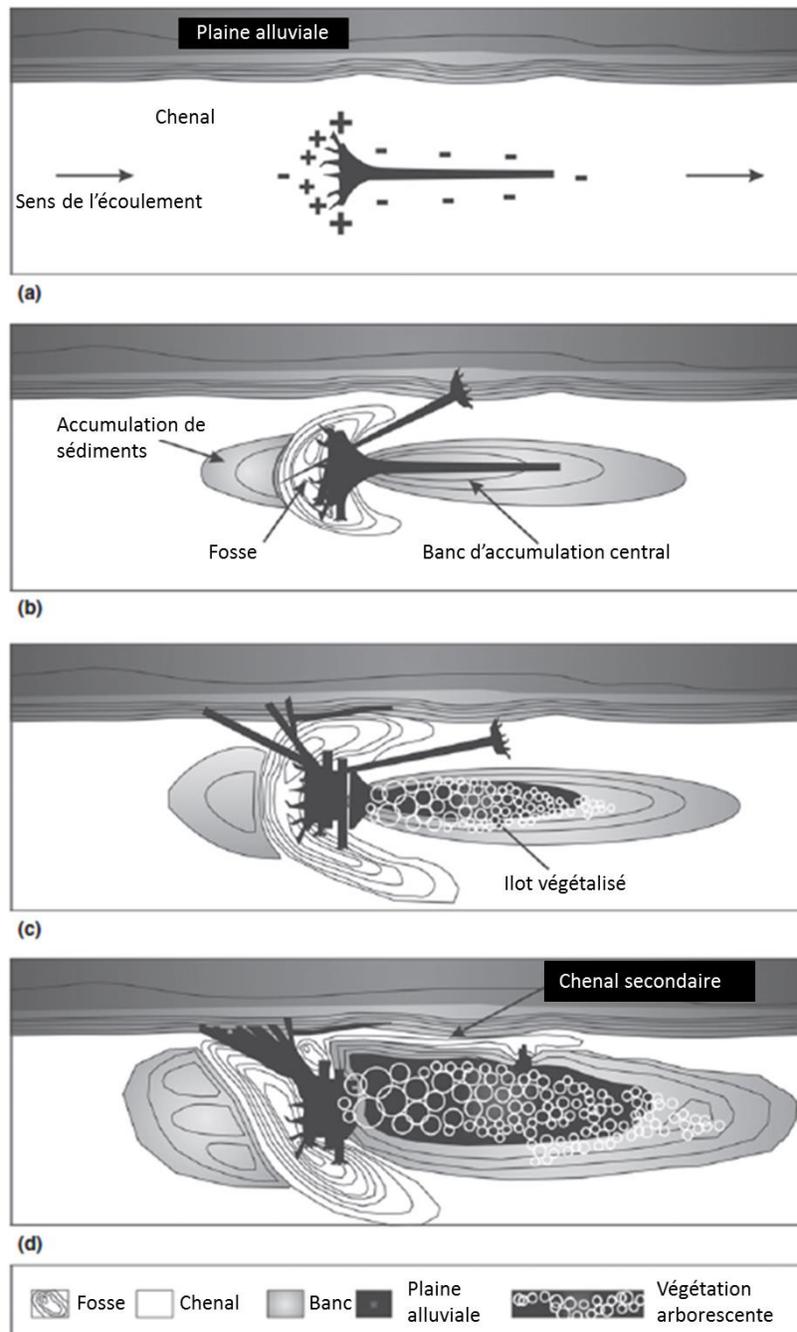
figure 10. Formation d'un îlot central suite à la formation d'un embâcle, a) diminution des vitesses en aval, b) formation d'un banc d'accumulation, c) végétalisation du banc d'accumulation, d) îlot annexé à la plaine (adapté de Abbe et Montgomery, 1996)

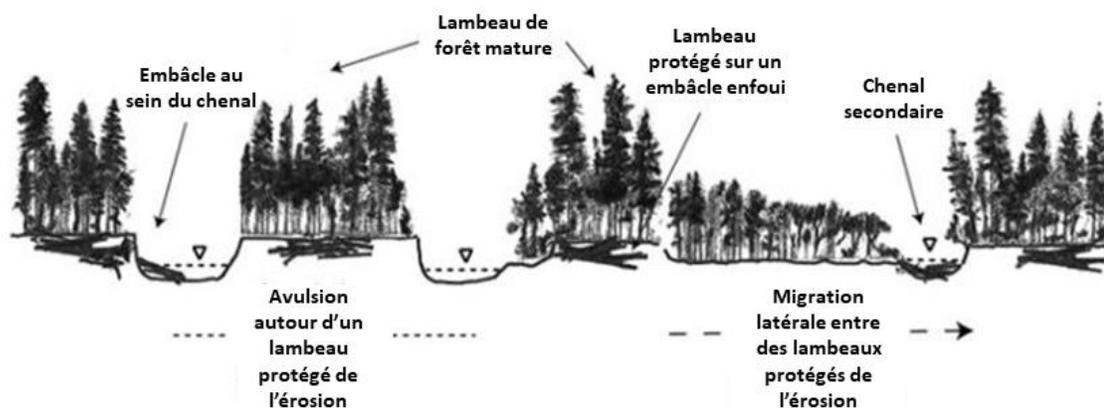
figure 12. Coupe schématique d'une plaine alluviale où les embâcles permettent le développement de végétation mature (adaptée de Collins *et al.*, 2012)

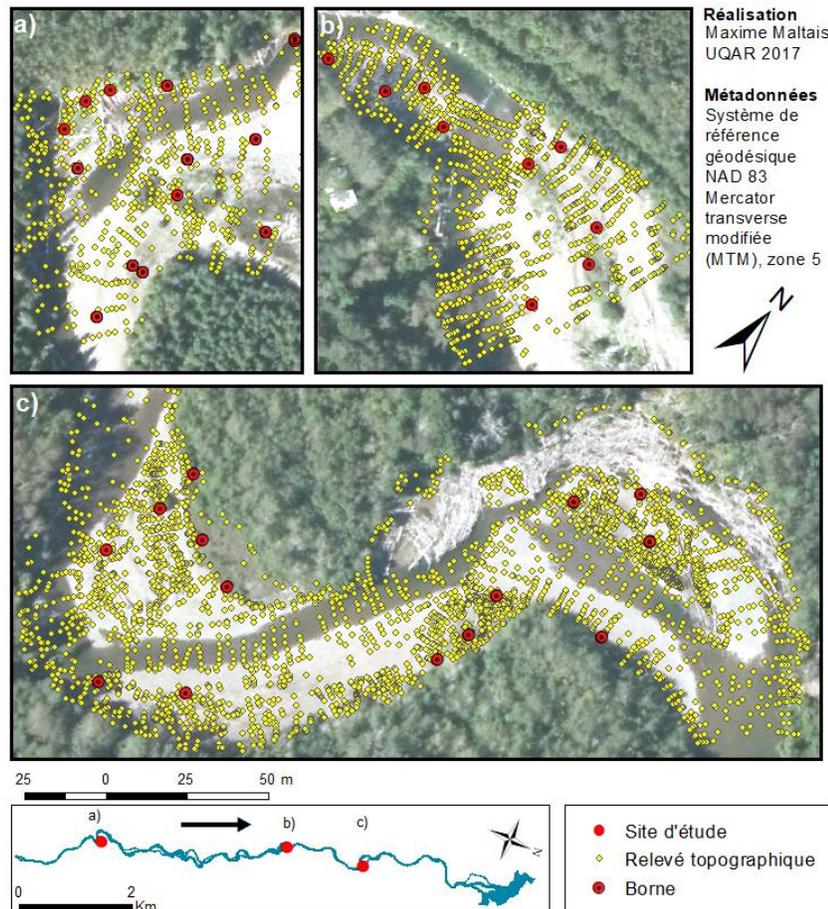
figure 16. Étendue des relevés topographiques et positionnement des bornes de références a) site amont b) site milieu c) site aval

du DGPS couvre l'ensemble du tronçon d'étude. En vue de générer un modèle numérique de terrain pour chacune des années, des coordonnées (X, Y, Z) ont été relevées à chaque rupture de pente sur le terrain. La station totale robotisée enregistre des coordonnées relatives en fonction de sa propre position. Afin de spatialiser ces points dans un système d'information géographique, des bornes temporaires, entre 7 et 16 selon le cas, ont été installées sur chacun des sites, à chacune des années de relevé. Leur position a été relevée au DGPS ainsi qu'à la station totale robotisée et les bornes correspondantes ont été arrimées avec l'outil *spatial adjustment* dans le logiciel *Arcmap 10.4.1*. L'erreur de positionnement maximal lors des mesures avec le DGPS est de 0,06 m, au-dessus de quoi, la mesure n'a pas été enregistrée. À cet effet, parce que la précision diminue en présence de végétation dense, le DGPS est principalement utilisé pour relever la topographie du lit de la section mouillée et la station totale pour les bancs d'accumulation ainsi que les berges. Afin de s'assurer que les données traduiraient les effets des embâcles sur l'ensemble du lit, les relevés topographiques s'étendent sur plusieurs dizaines ou centaines de mètres en amont et en aval des structures de bois (figure 16).

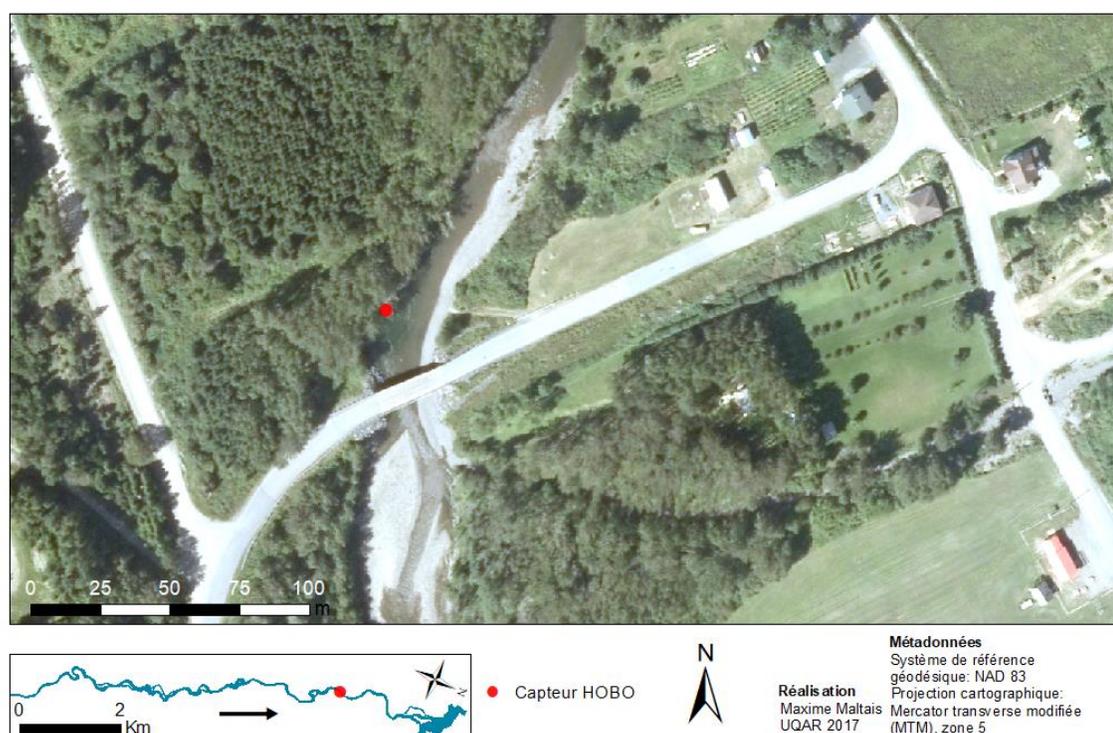
figure 17. Localisation des capteurs de pression

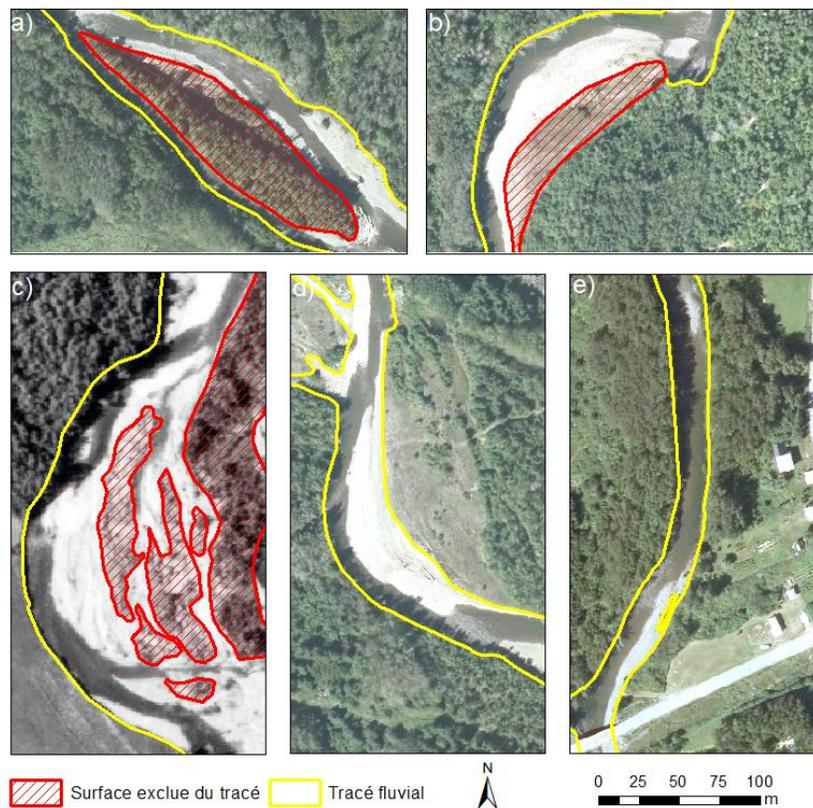
figure 20. Démonstration des limites typiques utilisées pour définir les tracés fluviaux a) en présence d'îlot végétalisé, b) avec bancs de convexité colonisé par la végétation, c) en présence de chenaux multiples, d) bancs partiellement végétalisés e) chenal linéaire

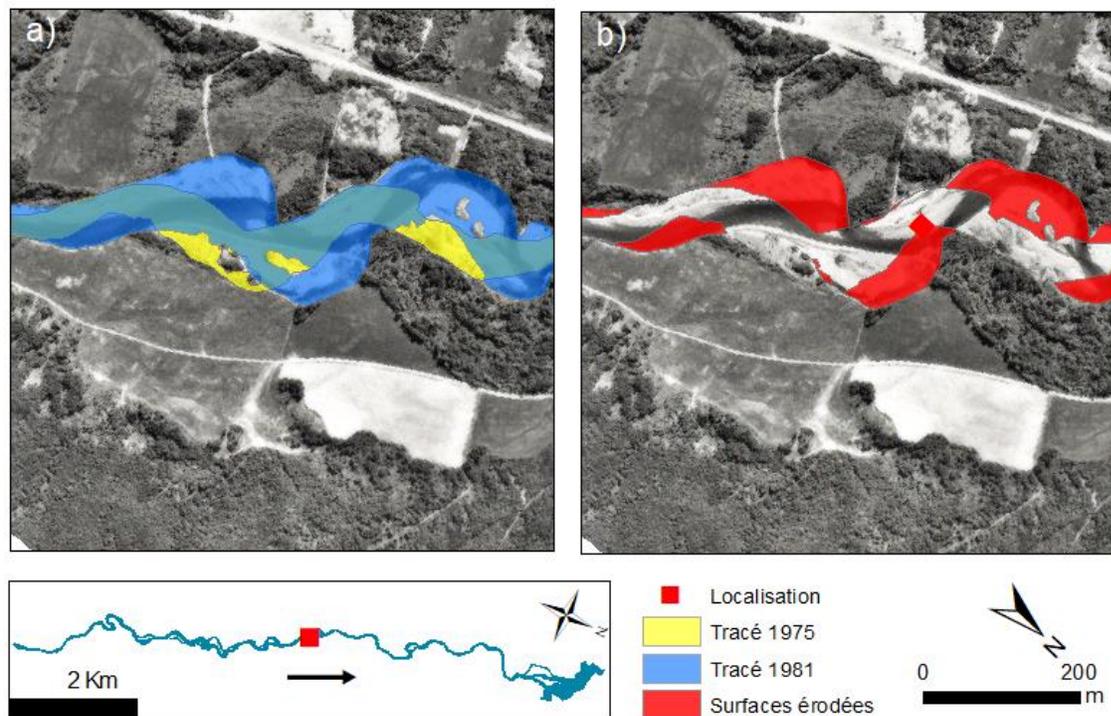
figure 23. Quantification des superficies érodées par le cours d'eau a) superposition des tracés de 1975 et 1981, b) identification des surfaces érodées

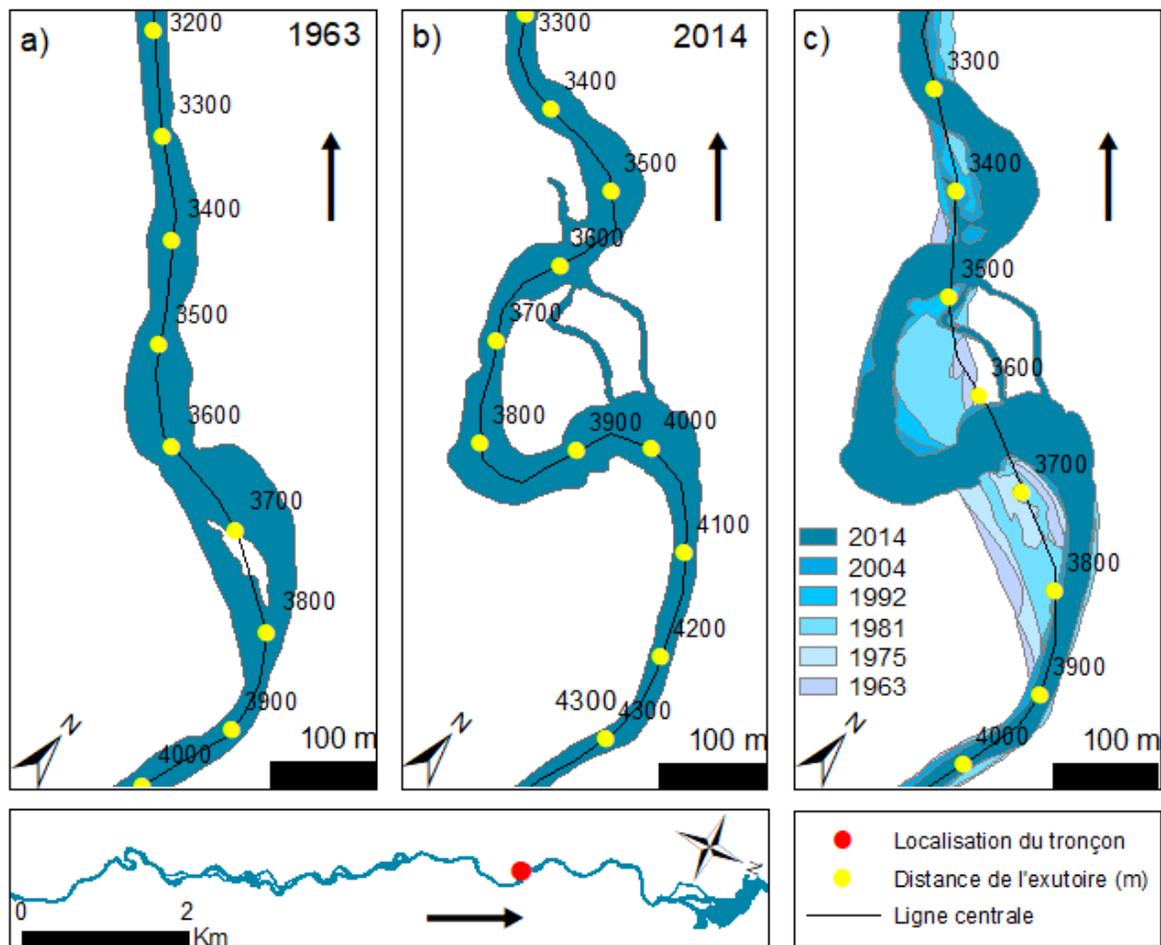
figure 25. Évolution de la sinuosité entre 1963 et 2014 et son effet sur le tracé central du cours d'eau. (a) sinuosité. Du cours d'eau en 1963, b) sinuosité du cours d'eau en 2014, c) tracé central considérant l'ensemble des tracés fluviaux.

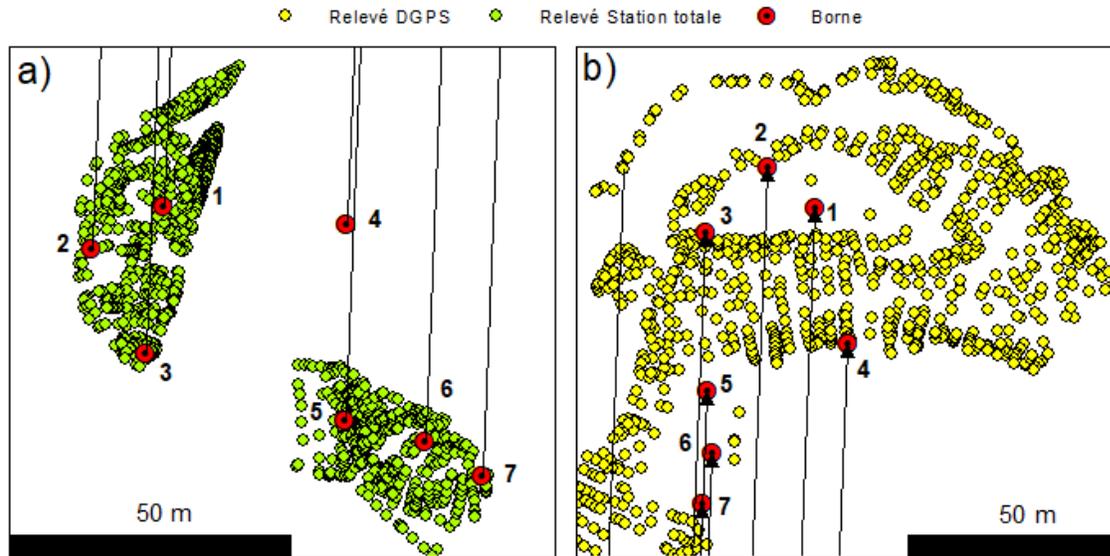
figure 27. Jointure des relevés topographiques de la station totale à ceux du DGPS

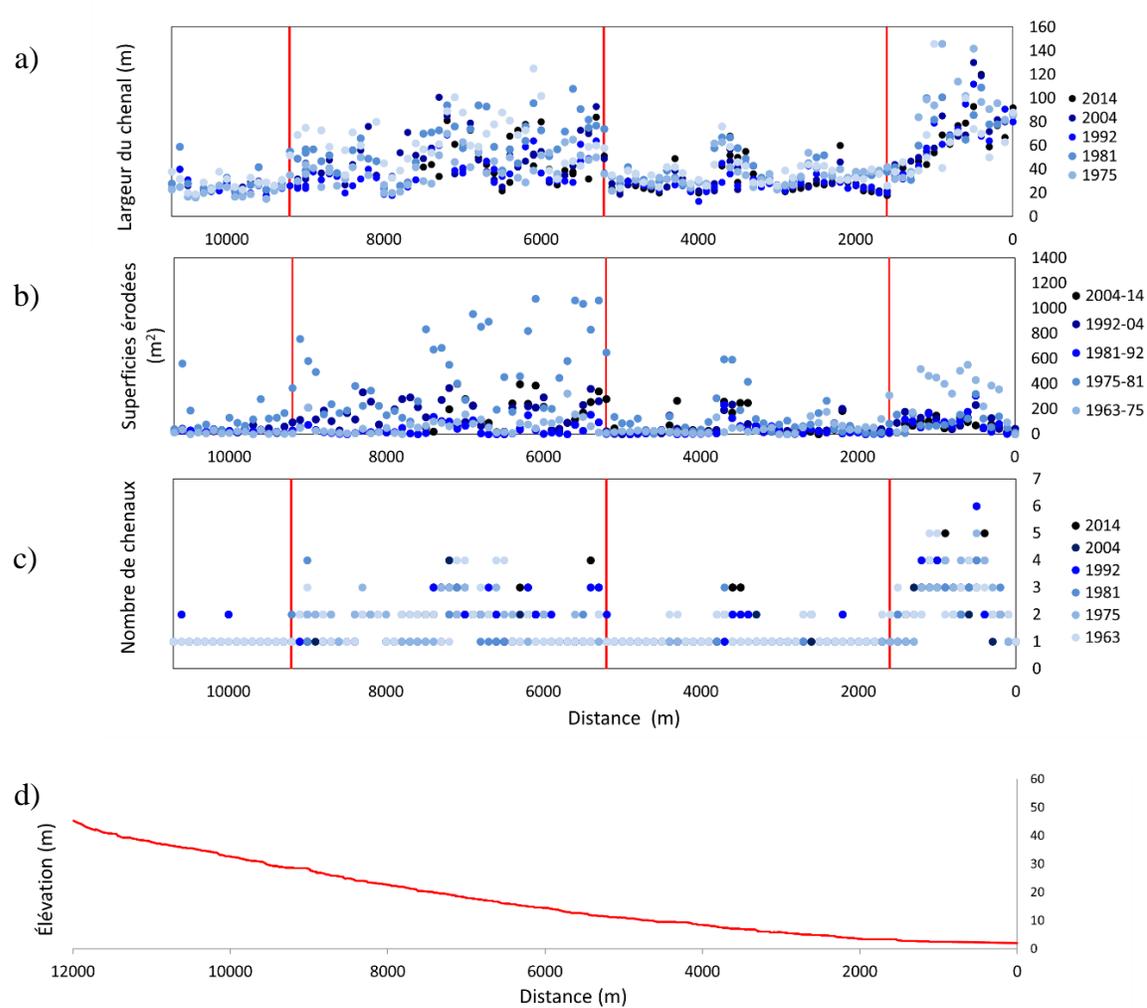
figure 28. Variabilité spatiale des indicateurs morphométriques, a) Largeur, b) superficies érodées, c) tressage, d) profil longitudinal

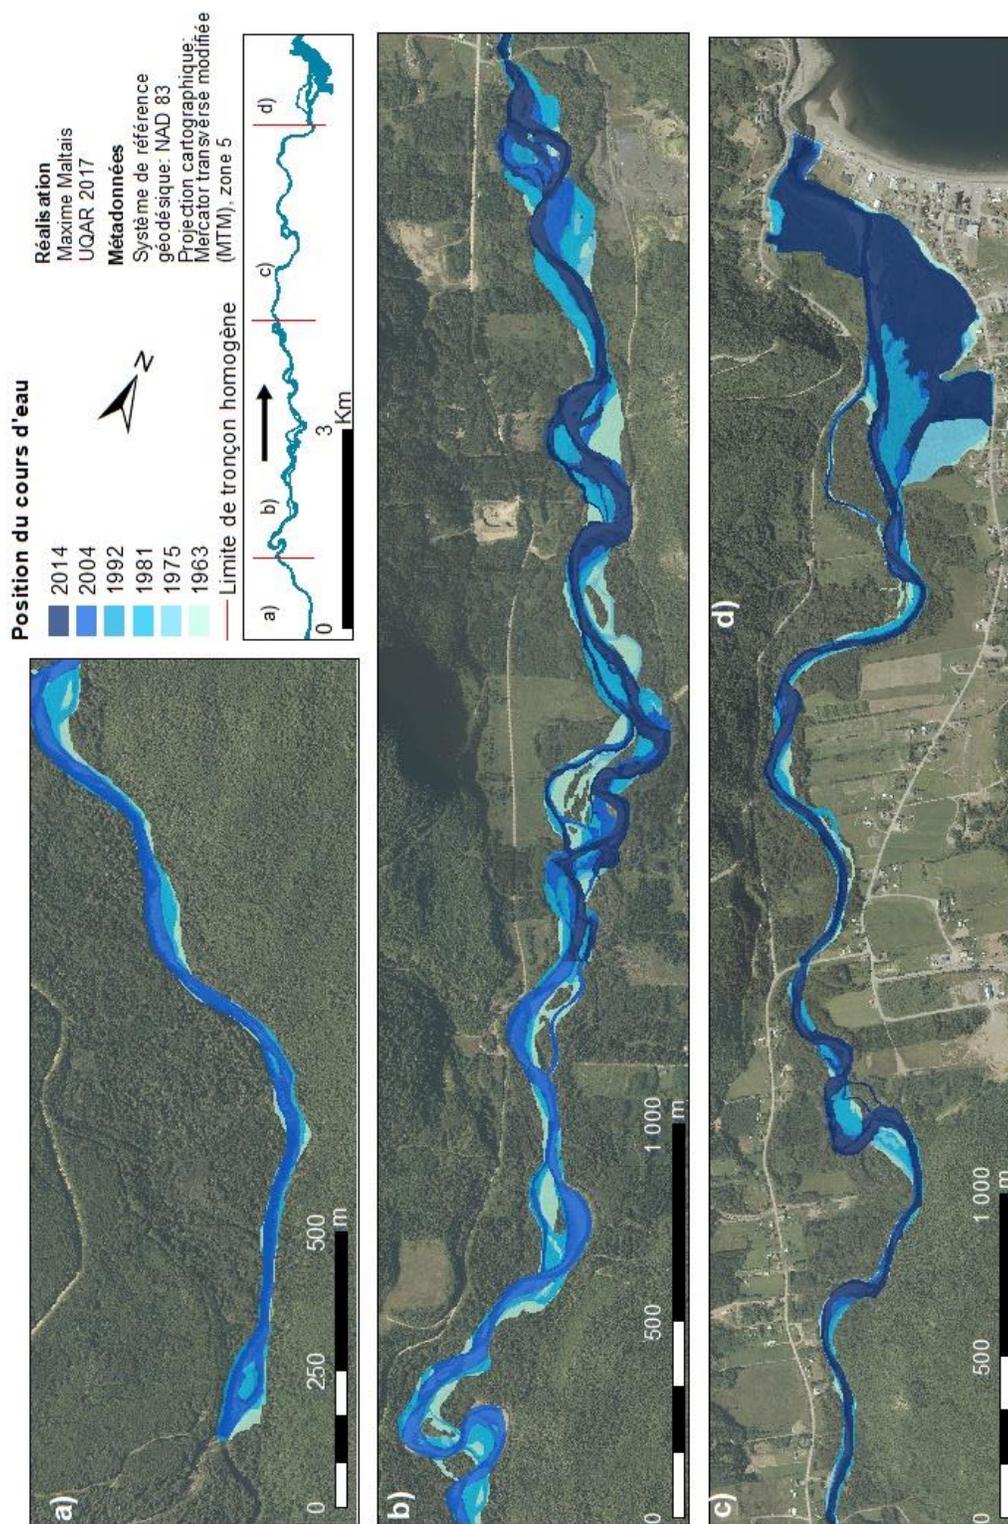
figure 29. Segmentation de la rivière Mont-Louis, a) tronçon linéaire, b) tronçon divagant, c) tronçon à méandres, d) tronçon estuarien

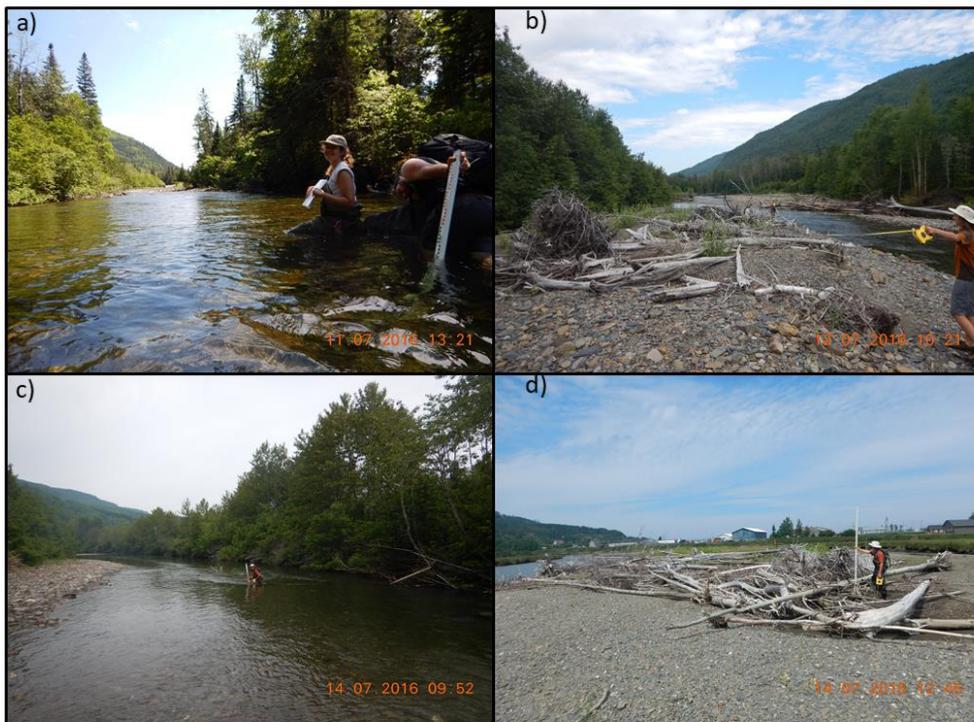
En somme, le tronçon linéaire (a) est confiné contre le versant, ce qui limite sa mobilité. Il est caractérisé par un chenal unique, relativement linéaire et étroit (figure 30a). Le tronçon divagant (b), au contraire, est très large, caractérisé par de nombreux bancs d'accumulations et affiche la plus grande sinuosité (figure 30b). Les tracés historiques montrent qu'il s'agit en effet d'un tronçon très mobile, le chenal principal a changé de position à de multiples reprises et que de nombreux chenaux secondaires se sont formés. Il est caractérisé par de grands taux d'érosion et la présence de plusieurs chenaux qui découpent la plaine alluviale. Le tronçon à méandres (c) est peu mobile sur presque toute sa longueur, excepté dans un sous-secteur caractérisé par d'imposants bancs d'accumulation, des taux d'érosion et des largeurs supérieurs au reste du tronçon (figure 30c). Ce sous-secteur se démarque aussi par la présence de deux chenaux secondaires en 2014, les seuls retrouvés dans le tronçon à méandres. Enfin, la portion estuarienne (d) est caractérisée par de nombreux chenaux qui traversent un milieu humide, avant de se jeter dans le Saint-Laurent (figure 30d).

figure 30. Photographie des différents tronçons ; a) tronçon linéaire, b) tronçon divagant, c) tronçon à méandres stables, d) tronçon estuarien

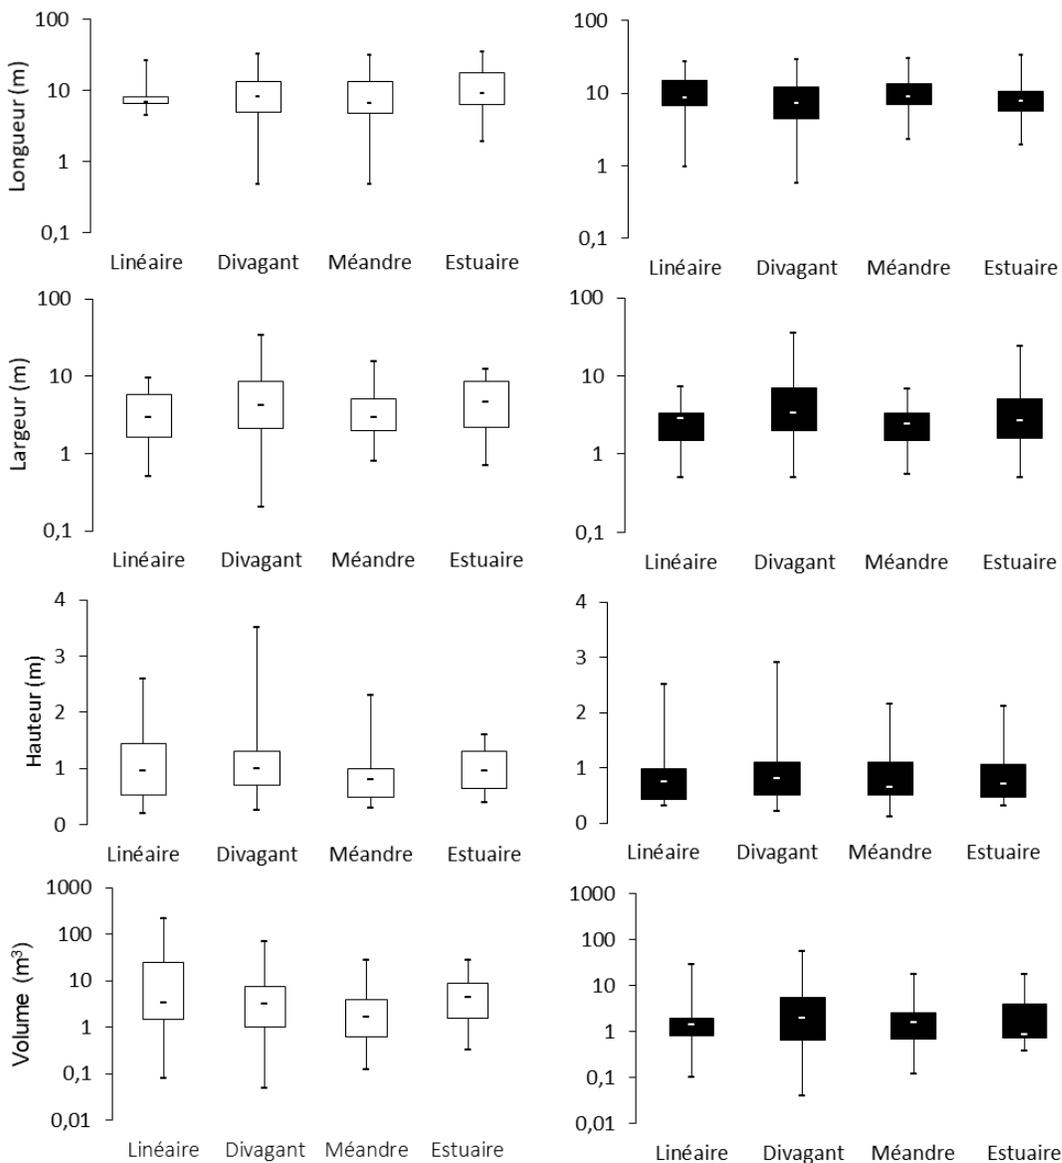
figure 31. Dimension des embâcles de bois mort, En blanc : 2015 ; En noir: 2016

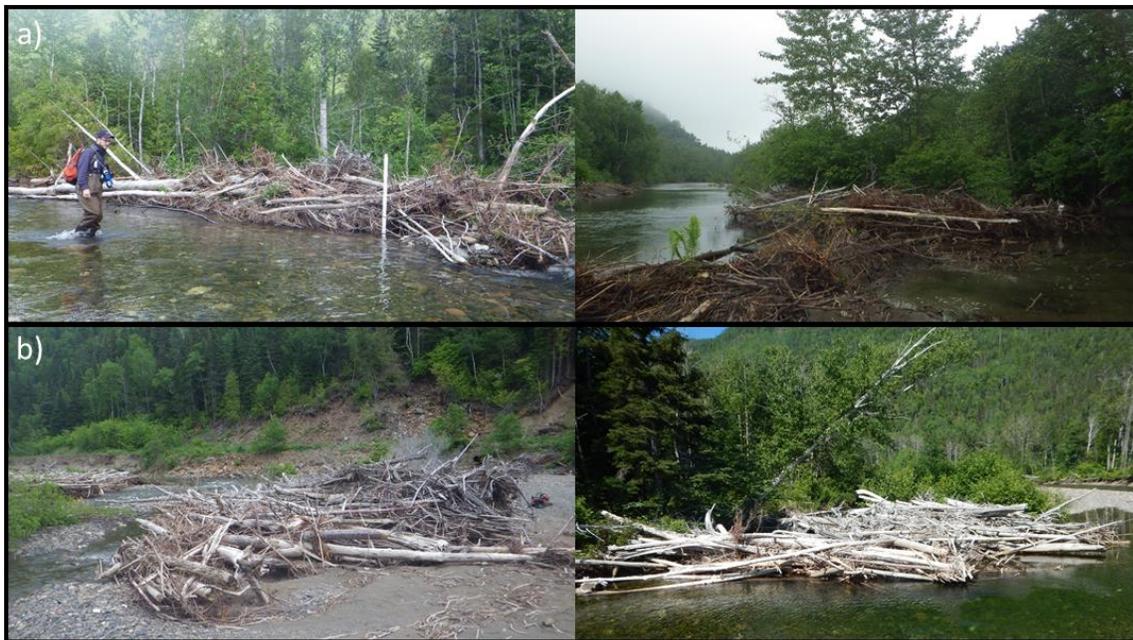
figure 32. Volume typique d'embâcles de bois mort sur la rivière Mont-Louis, a) photos du haut, embâcles de 4 m^3 , b) photos du bas embâcle de 8 m^3

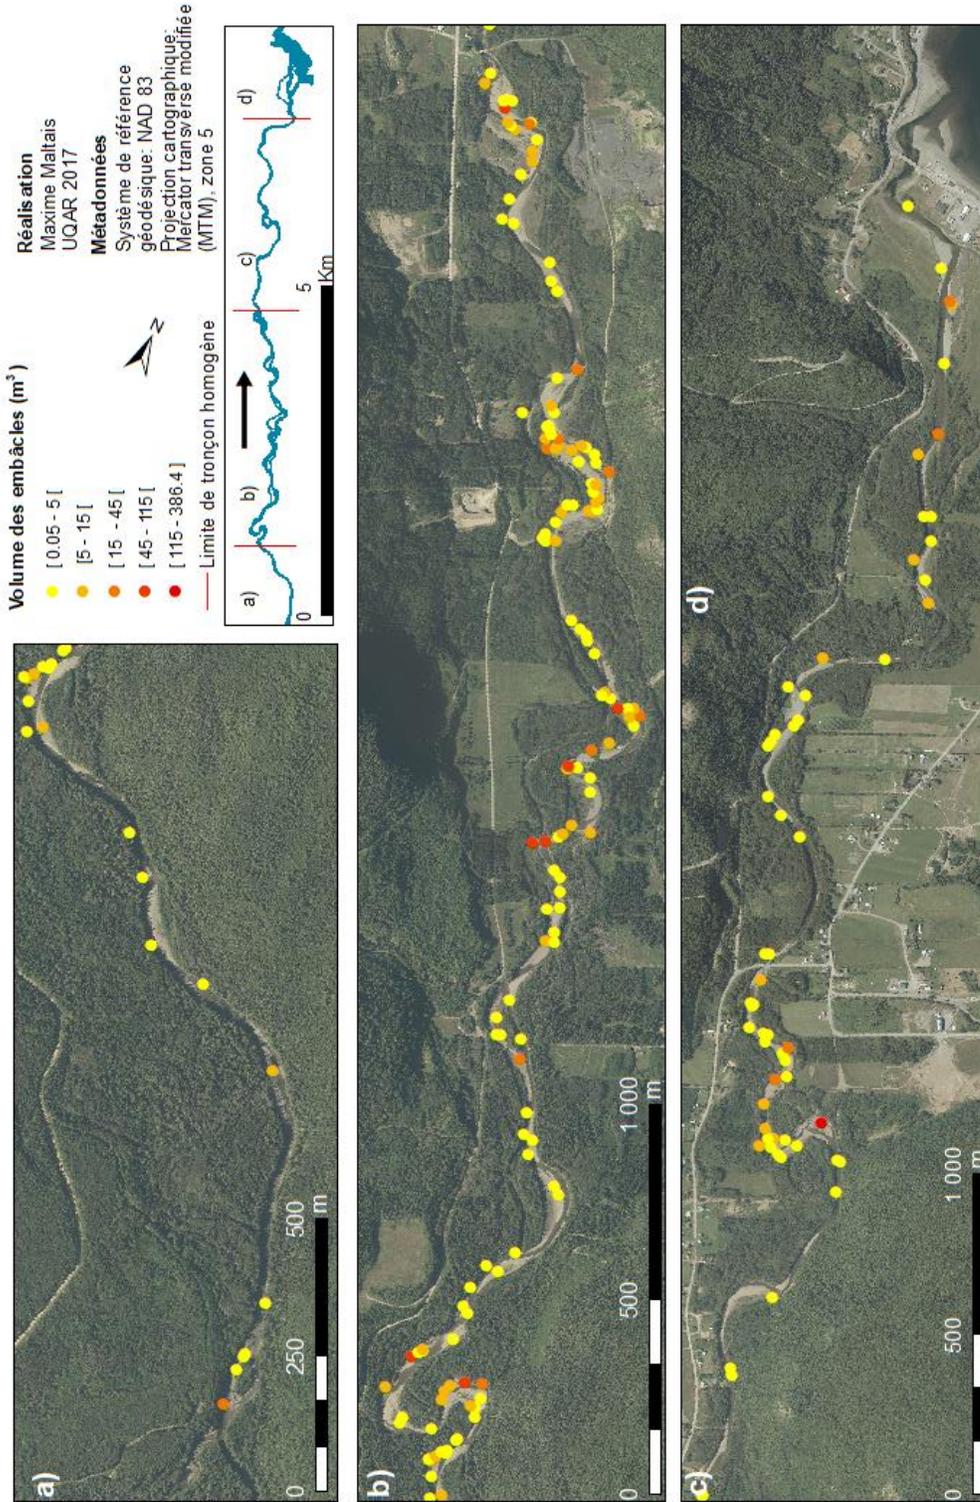
figure 33. Distribution des embâcles de bois mort sur la rivière Mont-Louis en 2015

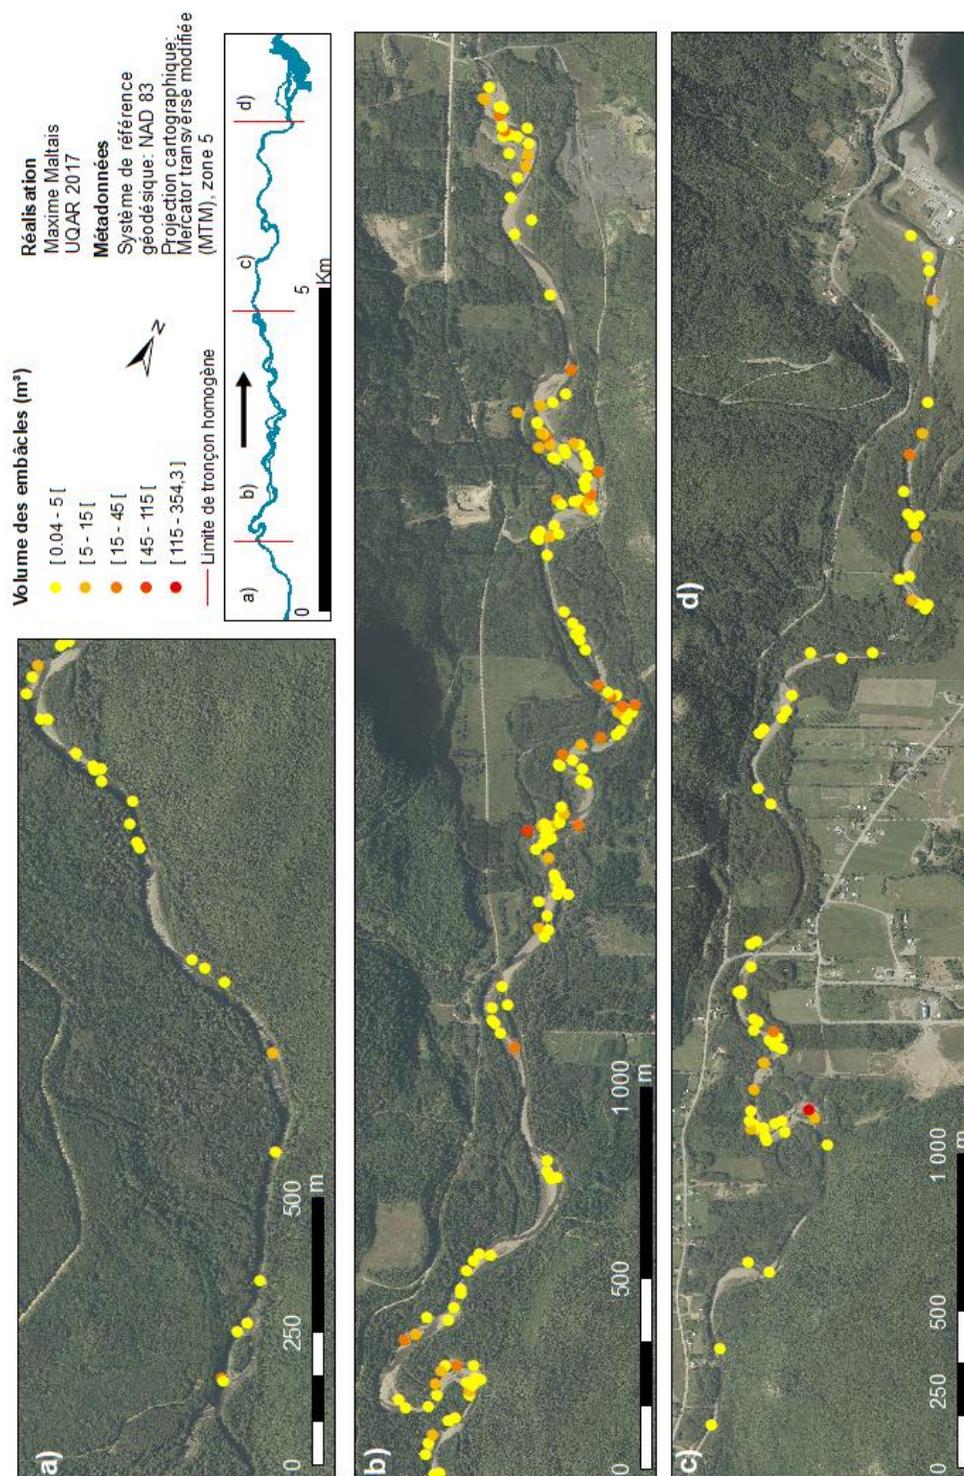
figure 34. Distribution des embâcles de bois mort sur la rivière Mont-Louis en 2016

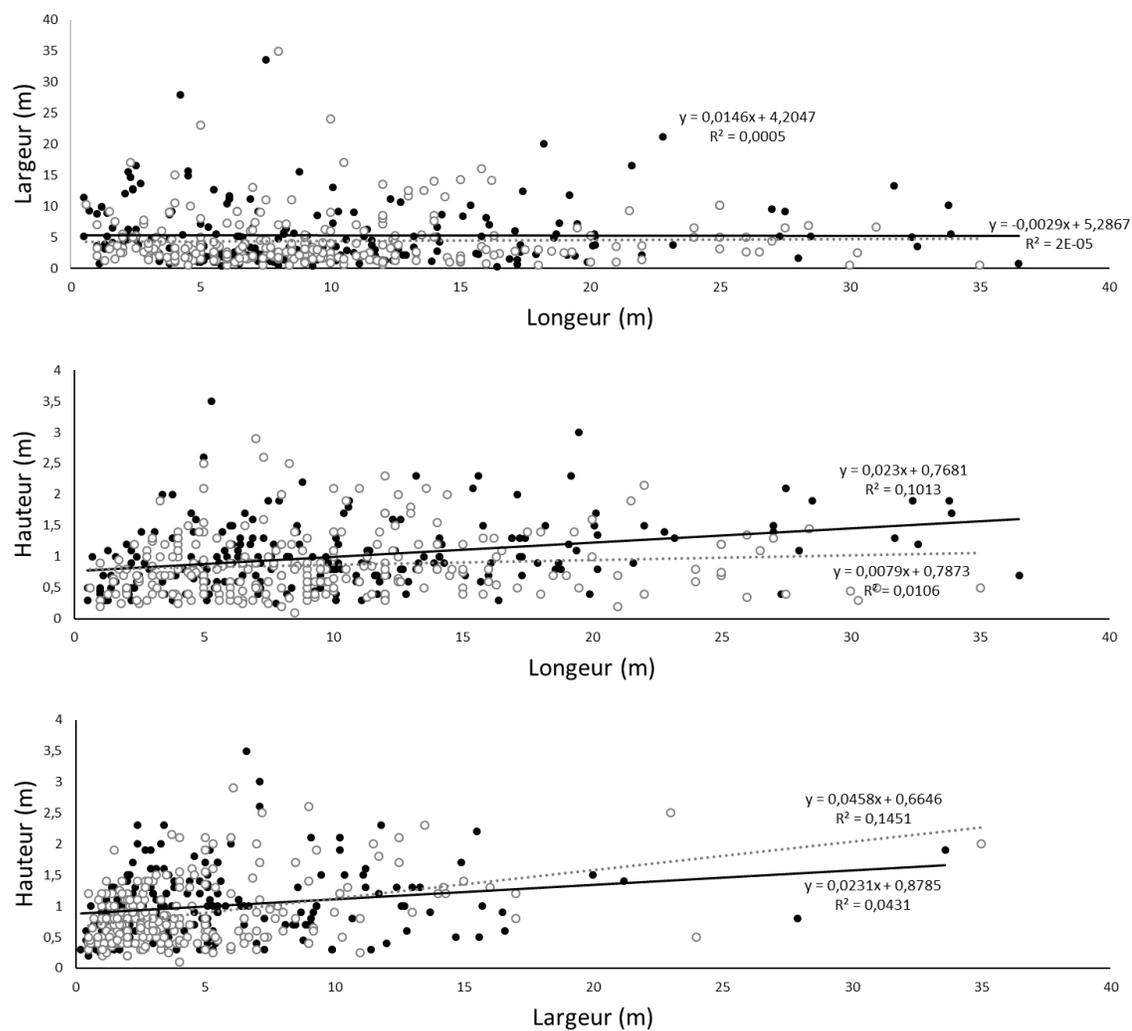
figure 35. Relation entre les axes de mesure, Largeur, Longueur et Hauteur, Noir : 2015 ; Blanc : 2016

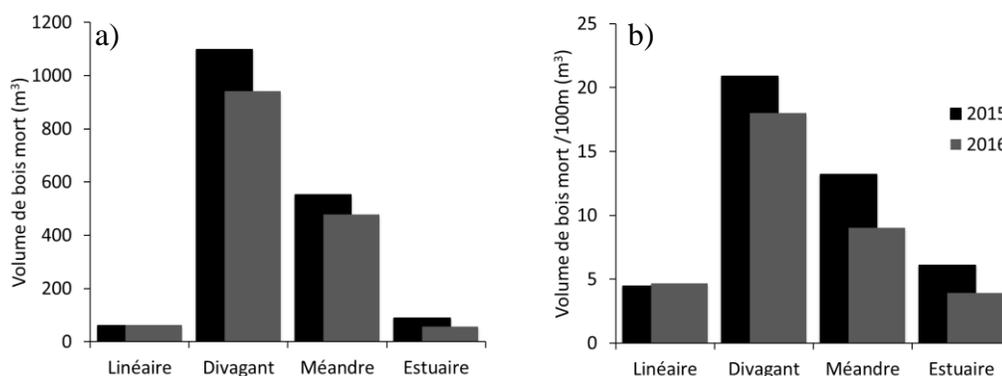
figure 36. Volume de bois mort accumulé, a) par tronçon homogène, b) par 100 m linéaires pour chaque tronçon homogène
