Université du Québec
à Rimouski

Évolution spatiale et temporelle de la dynamique du bois mort en rivière, Mont-Louis, Gaspésie

dans le cadre du programme de maîtrise en géographie
en vue de l'obtention du grade de maître ès sciences (M.Sc.)

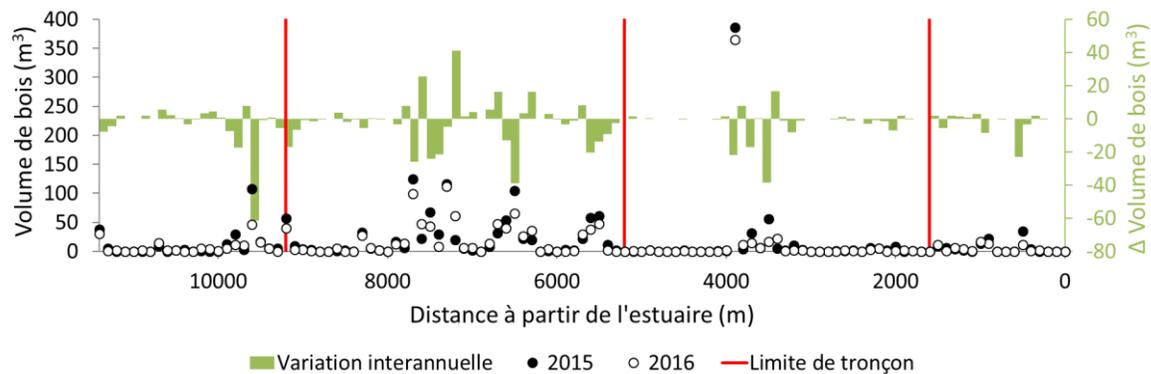
figure 37. Distribution et évolution interannuelle des volumes de bois mort de la rivière Mont-Louis

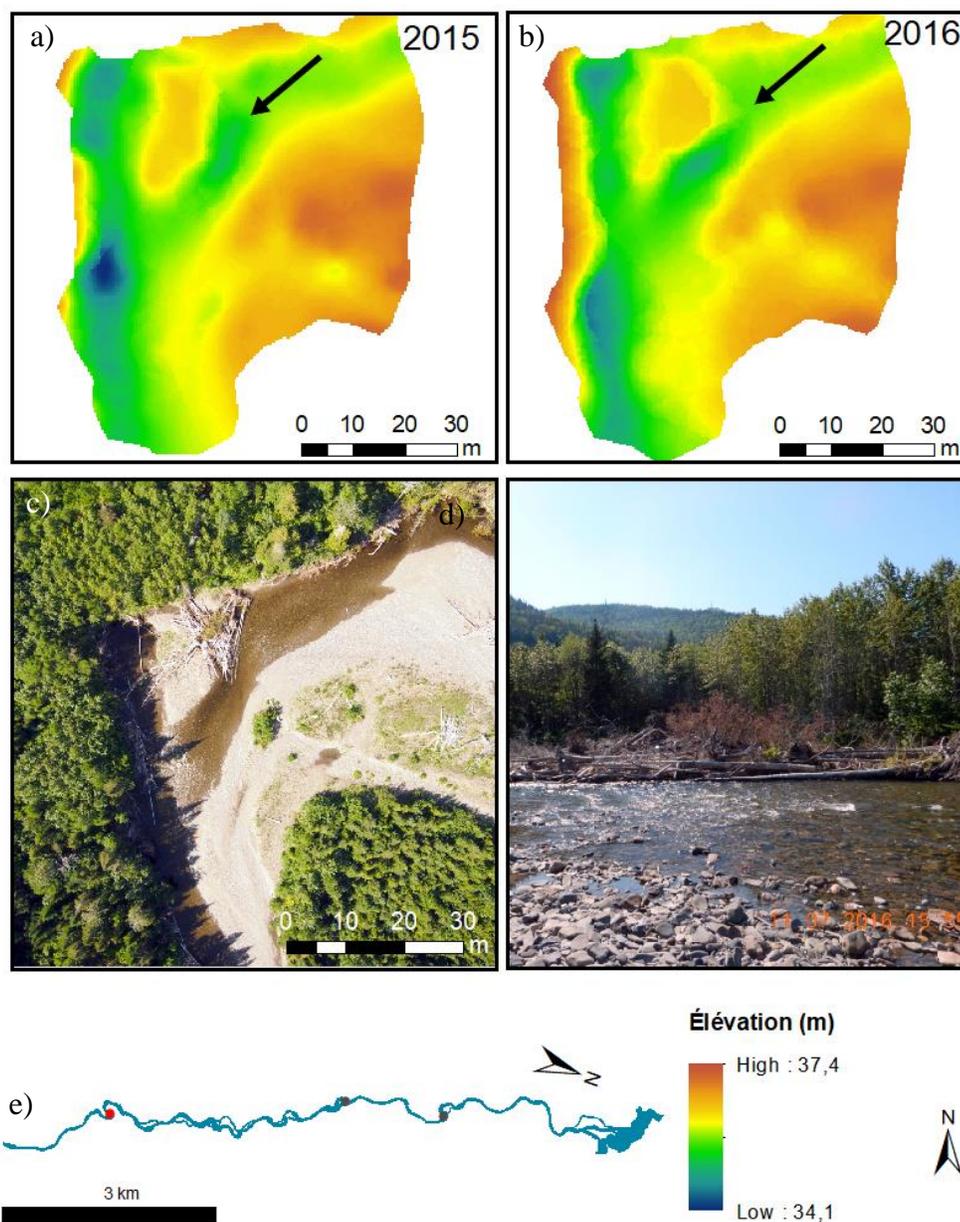
figure 40. Évolution interannuelle de la morphologie du lit du cours d'eau au site 1 ; a) modèle numérique de terrain en 2015, b) modèle numérique de terrain en 2016, c) Photographie du site lors d'un vol de drone en 2015, d) photographie terrain de l'embâcle en 2016, e) localisation du site ; la flèche en a) et b) représente le sens de l'écoulement

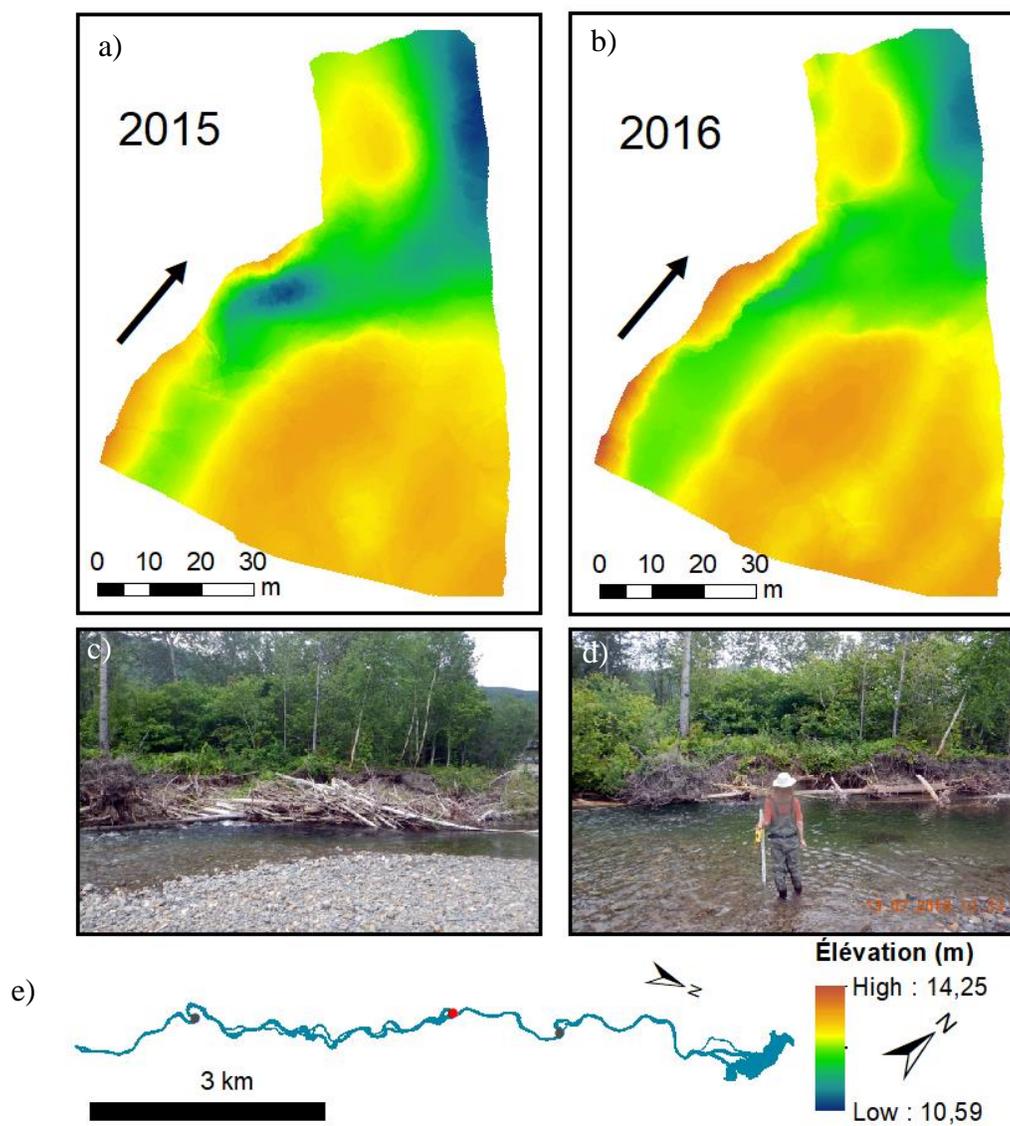
figure 41. Évolution interannuelle de la morphologie du lit du cours d'eau au site 2 ; a) modèle numérique de terrain en 2015, b) modèle numérique de terrain en 2016, c) Photographie terrain en 2015, d) photographie terrain de l'embâcle en 2016, e) localisation du site ; la flèche en a) et b) représente le sens de l'écoulement

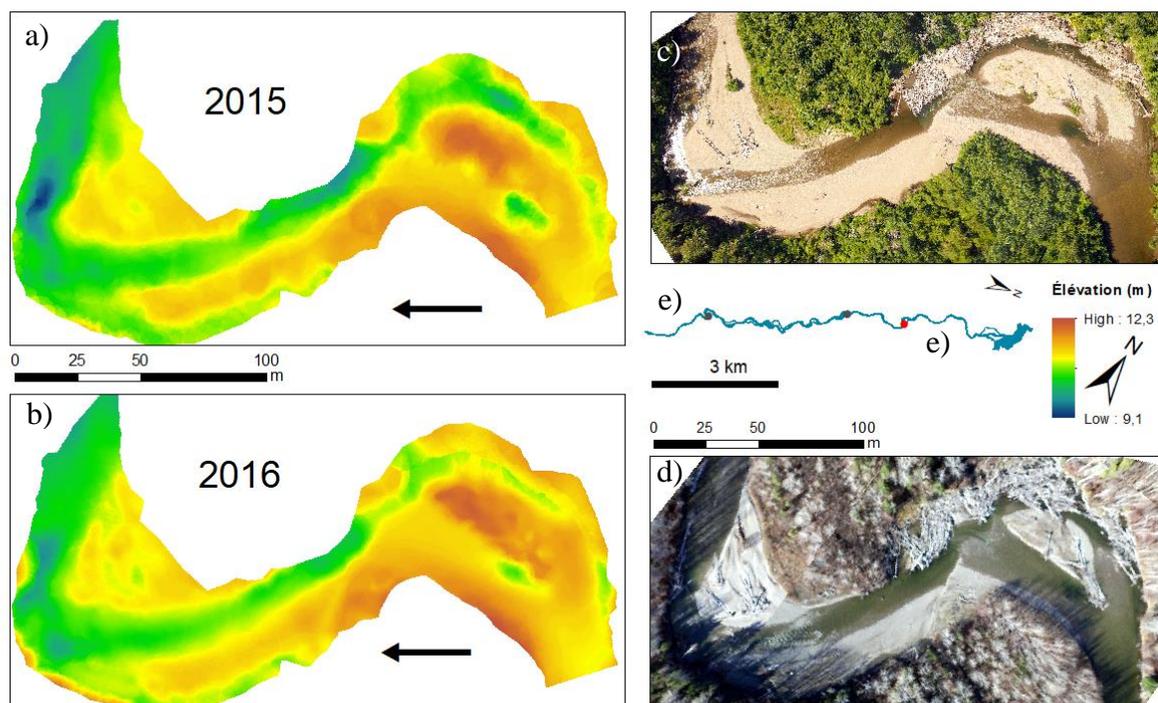
figure 42. Évolution interannuelle de la morphologie du lit du cours d'eau au site 3 ; a) modèle numérique de terrain en 2015, b) modèle numérique de terrain en 2016, c) Photographie du site lors d'un vol de drone en 2015, d) photographie du site lors d'un vol de drone en 2016, e) localisation du site ; la flèche en a) et b) représente le sens de l'écoulement

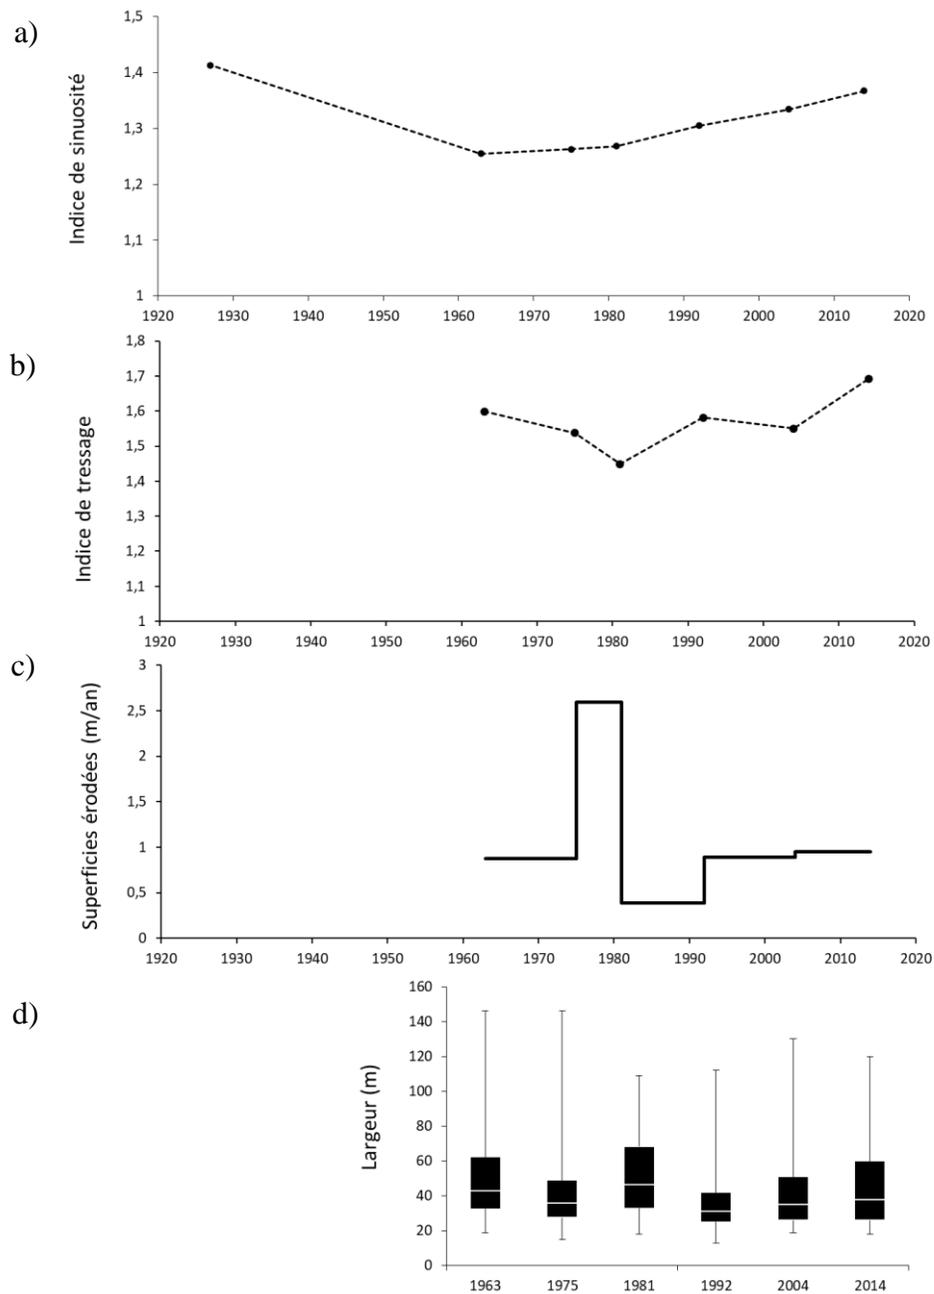
figure 43. Trajectoire géomorphologique de la rivière Mont-Louis, a) Indice de sinuosité, b) indice de tressage, c) taux d'érosion, d) largeurs

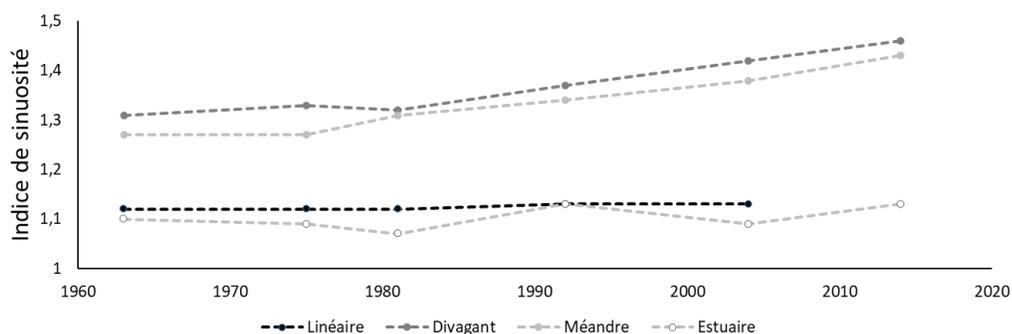
figure 44. Évolution de la sinuosité par tronçon homogène

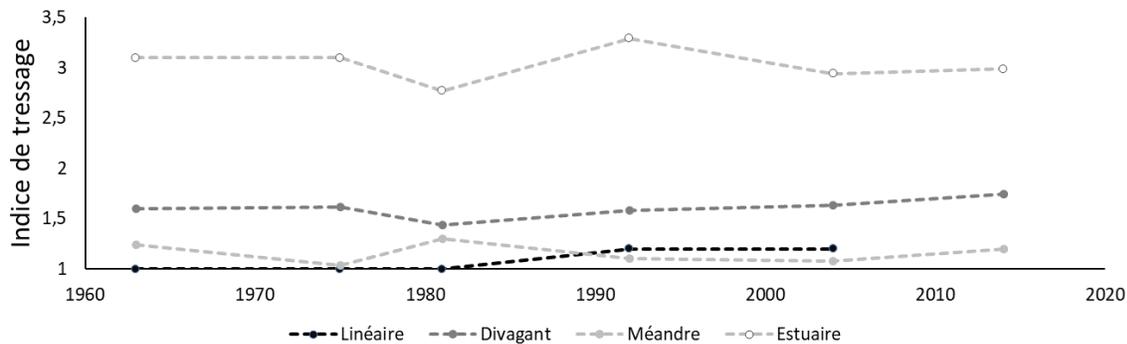
figure 45. Évolution du tressage par tronçon homogène

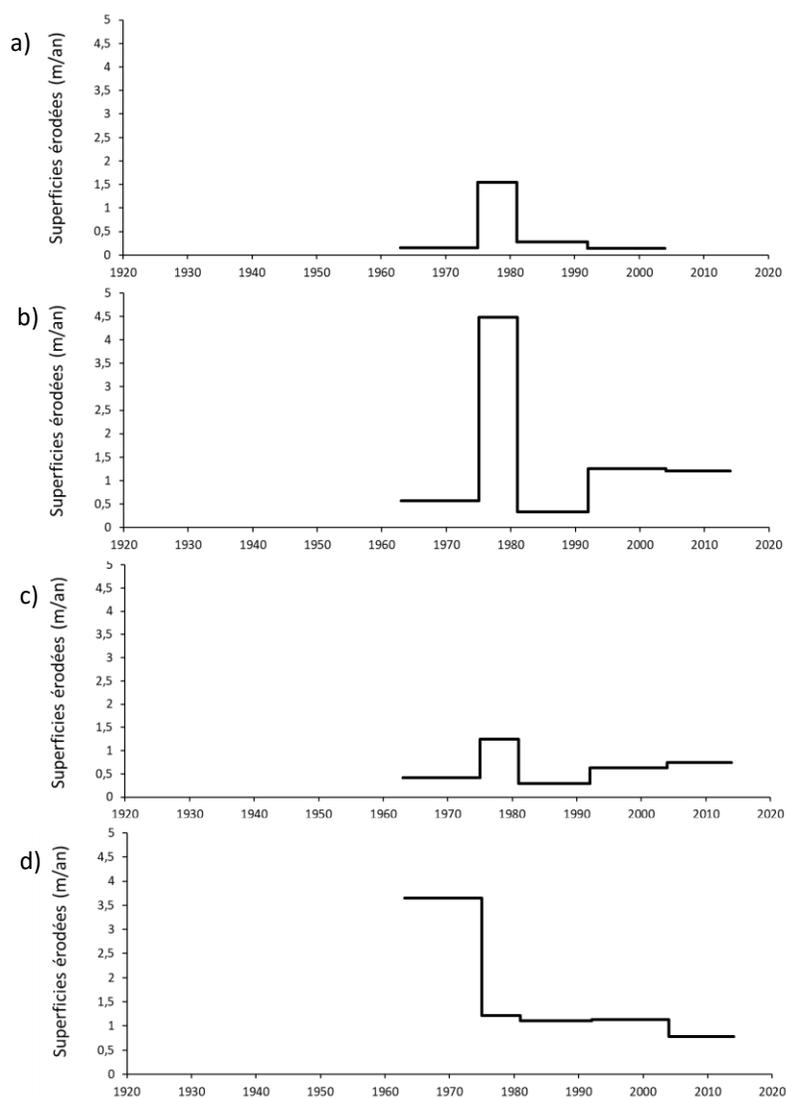
figure 46. Taux d'érosion par tronçon homogène, a) linéaire, b) divagant, c) à méandres, d) estuaire

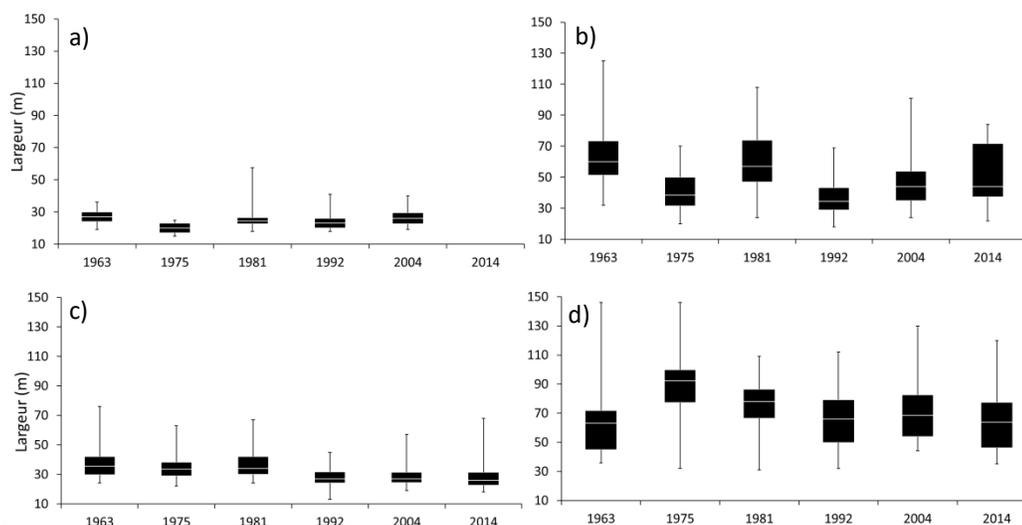
figure 47. Évolution des largeurs par tronçon homogène, a) linéaire, b) divagant, c) à méandres, d) estuaire

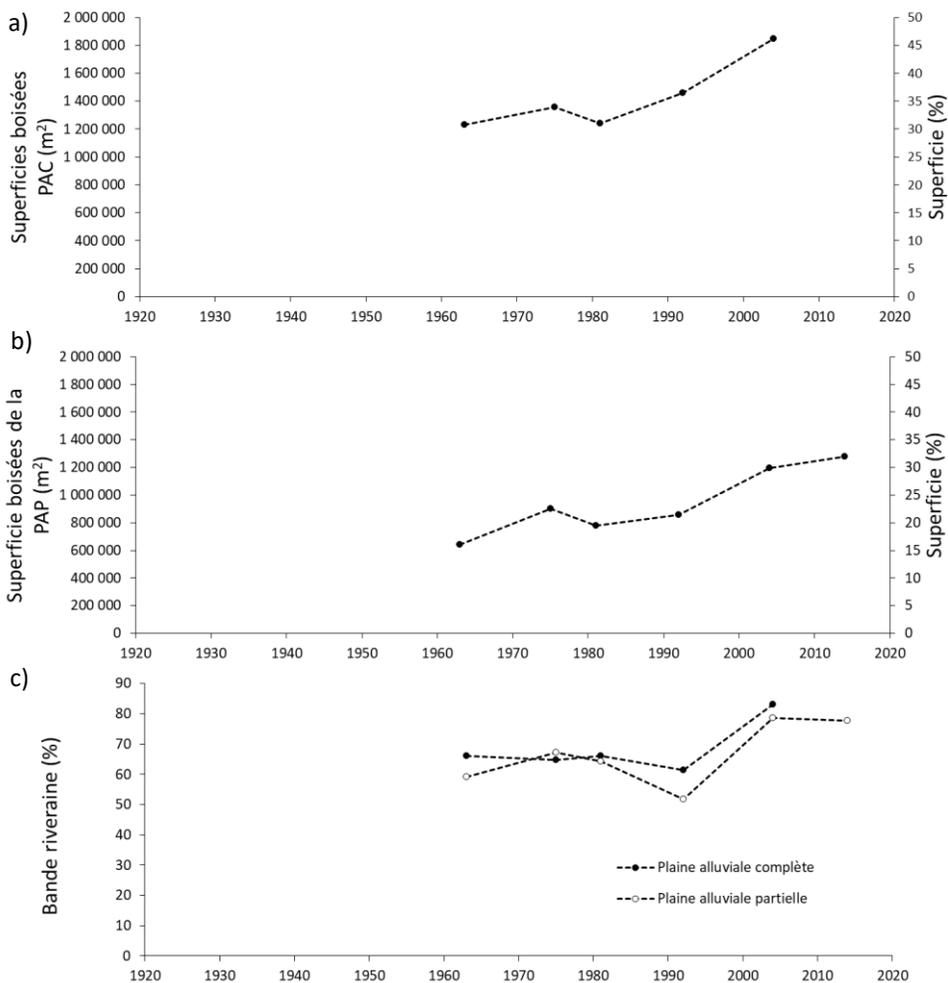
figure 48. Évolution des superficies boisées de la plaine alluviale et de la bande riveraine, a) Plaine alluviale complète, b) Plaine alluviale partielle, c) proportion de bandes riveraines

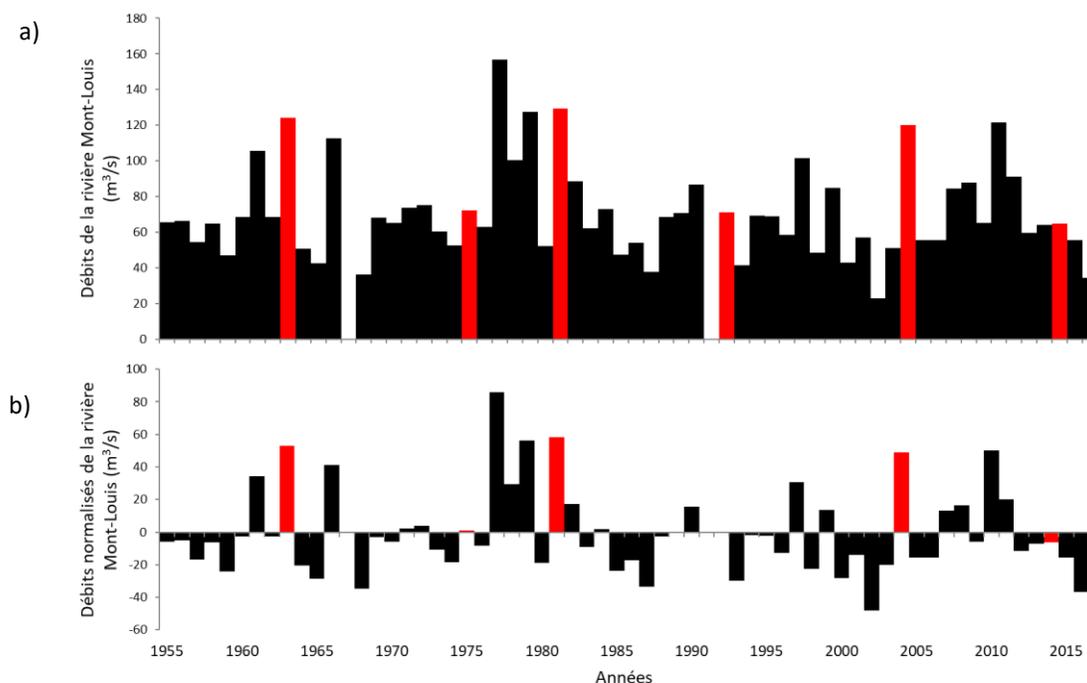
figure 49. a) série temporelle des débits maximaux de la rivière Mont-Louis estimée à partir des débits spécifiques de la rivière Madeleine et de la rivière York, b) écart à la moyenne des débits de la rivière Mont-Louis, en rouge : années des tracés fluviaux

en 1961, 1963 et 1966 alors que la période de 1955 à 1976 est plutôt caractérisée par une succession de crues moyenne et faibles (figure 49).

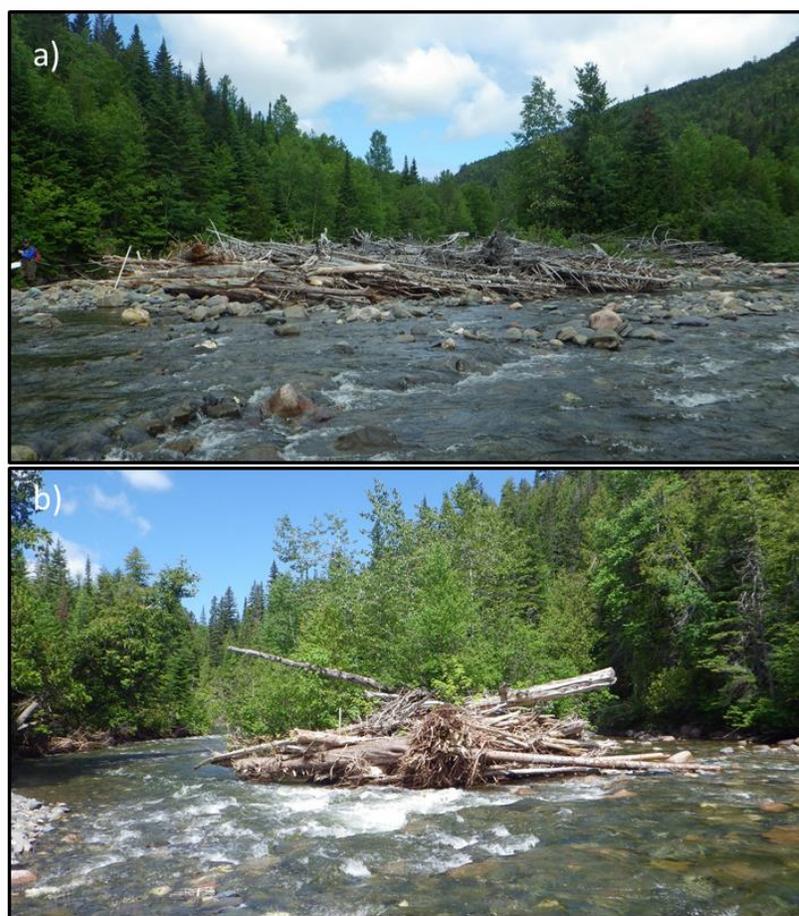
figure 53. Embâcle d'apex, a) ilot amont, 2015, b) ilot aval, 2015

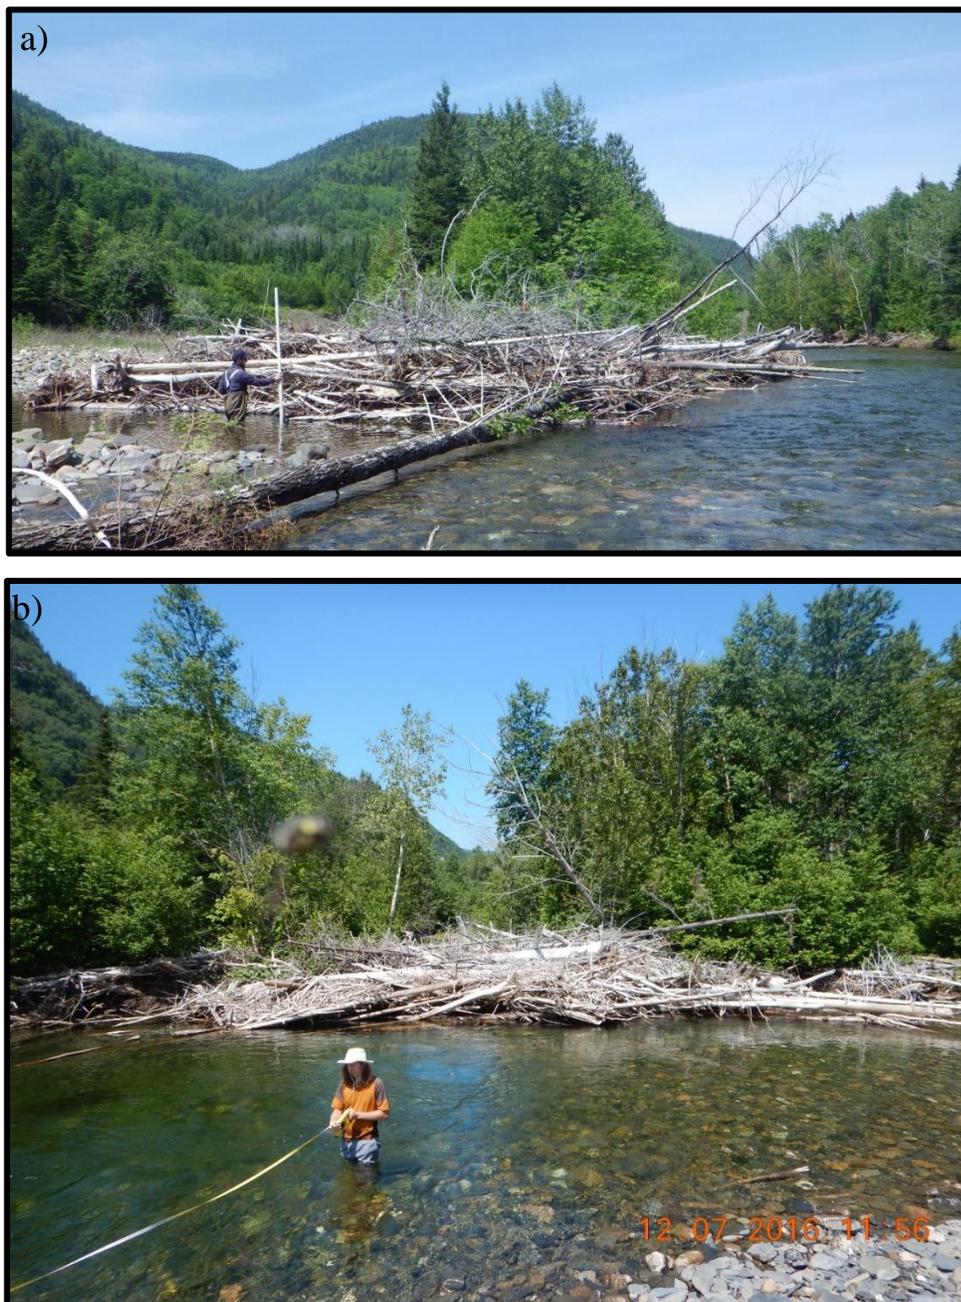
figure 56. a) accumulation à l'amont d'un îlot végétalisé, b) accumulation sur un chenal secondaire

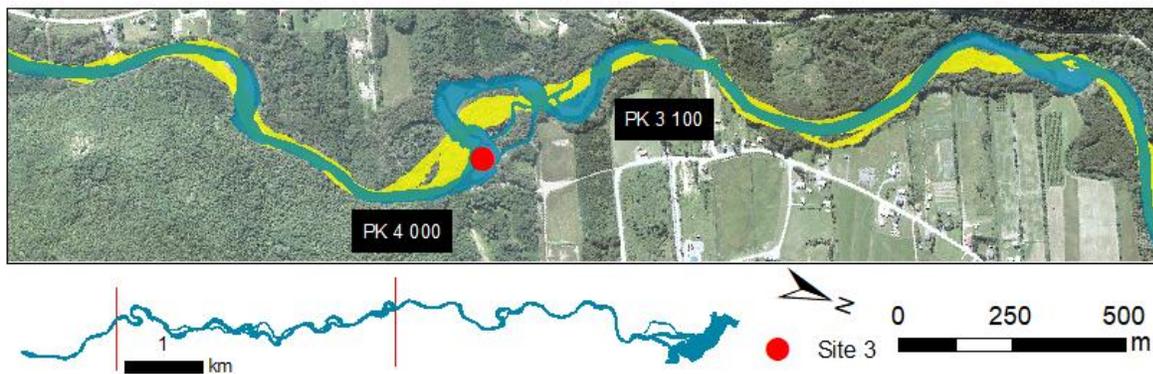
figure 57. Tronçon à méandres stables, en jaune, le tracé de 1960, en bleu, le tracé de 2014

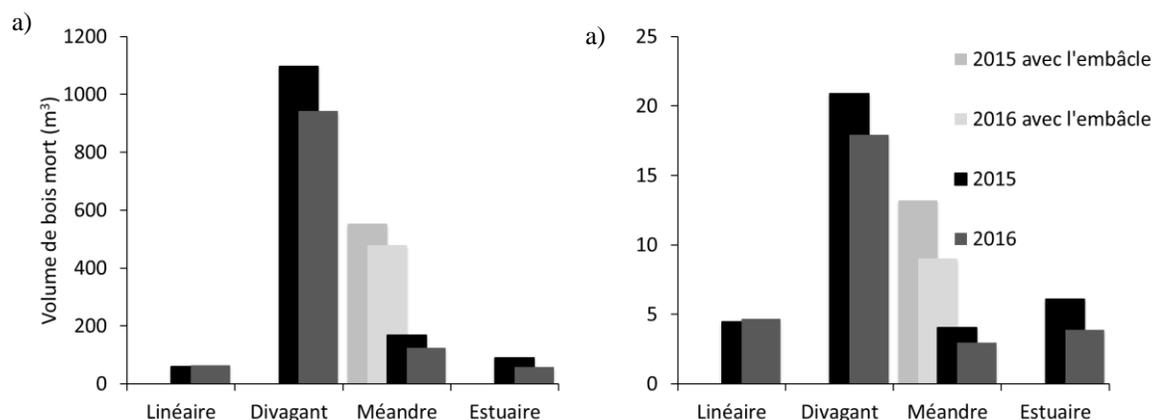
figure 58. Volume de bois par tronçon homogène a) Volume total, b) volume par 100 m linéaires

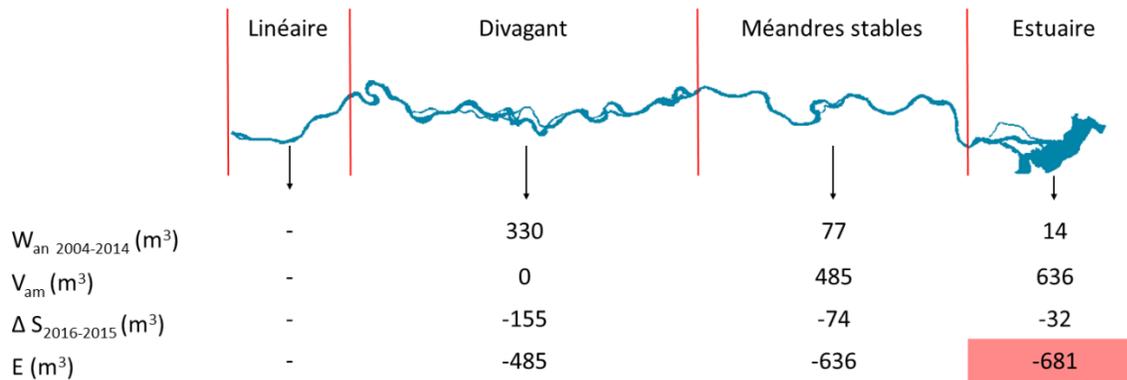
figure 63. Estimation du bilan ligneux partiel de la rivière Mont-Louis, entre 2004 et 2016 ; W_{an} : production annuelle moyenne ; V_{am} : volumes provenant de l'amont ; $\Delta S_{2015-2016}$ Variation interannuelle des volumes de bois stockés ; E : volumes exportés

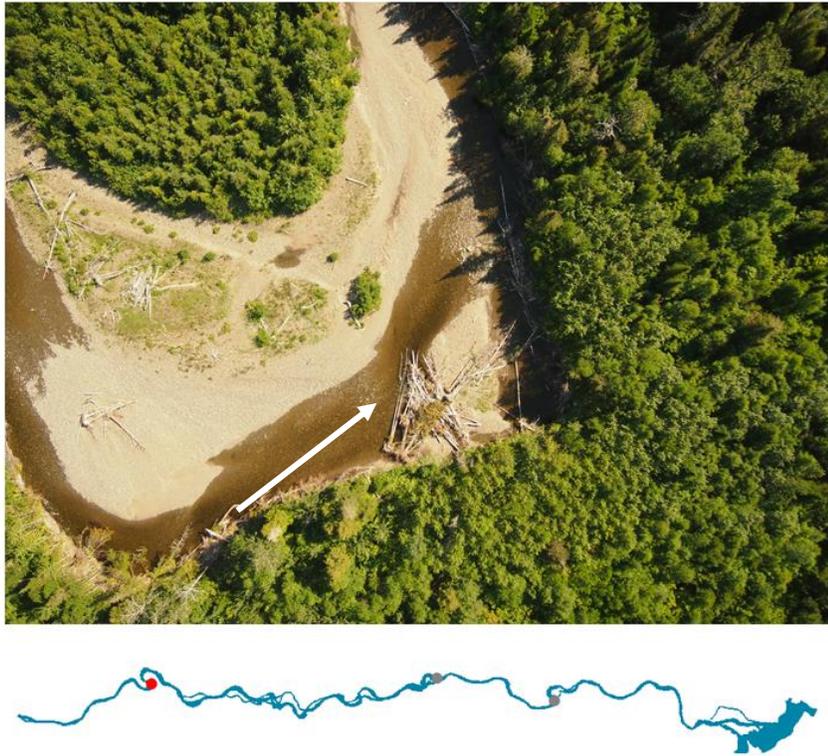
Les relevés topographiques réalisés sur chacun des sites au cours des étés 2015 et 2016 ont montré que des variations de superficies de bancs d'accumulation, de profondeur de fosses et de thalweg se sont manifestées entre les deux années. Malgré une perte de 61 m³ de bois sur le site 1 et de 22 m³ au sein même de l'embâcle à l'étude, relativement peu de changements se sont produits entre les deux années de suivi (figure 64). En fait, la longueur ainsi que la largeur de l'embâcle sont demeurées très similaires. La perte de volume s'explique donc par une diminution importante de la hauteur de l'embâcle. Comme la majeure partie de l'embâcle est situé sur un banc d'accumulation et que des arbres massifs assurent la solidité de la structure, il est peu probable que la perte de hauteur soit liée au transport du bois qui constitue la portion basale de l'embâcle. L'augmentation des niveaux d'eau aurait plutôt permis la mobilisation d'un certain volume bois accumulé sur le dessus de l'embâcle, laissant les troncs clés bien ancrés sur le lit et le banc d'accumulation en aval. De plus, la fosse associée à l'embâcle à l'étude a conservé une superficie équivalente entre 2015 et 2016, signifiant que les troncs clés qui ont engendré sa formation sont toujours présents et que la distance entre le bois et le fond de la fosse est demeurée la même (Ruiz-Villanueva *et al.*, 2016).

figure 64. Embâcle du site 1 ; la flèche indique l'embâcle ainsi que le sens de l'écoulement

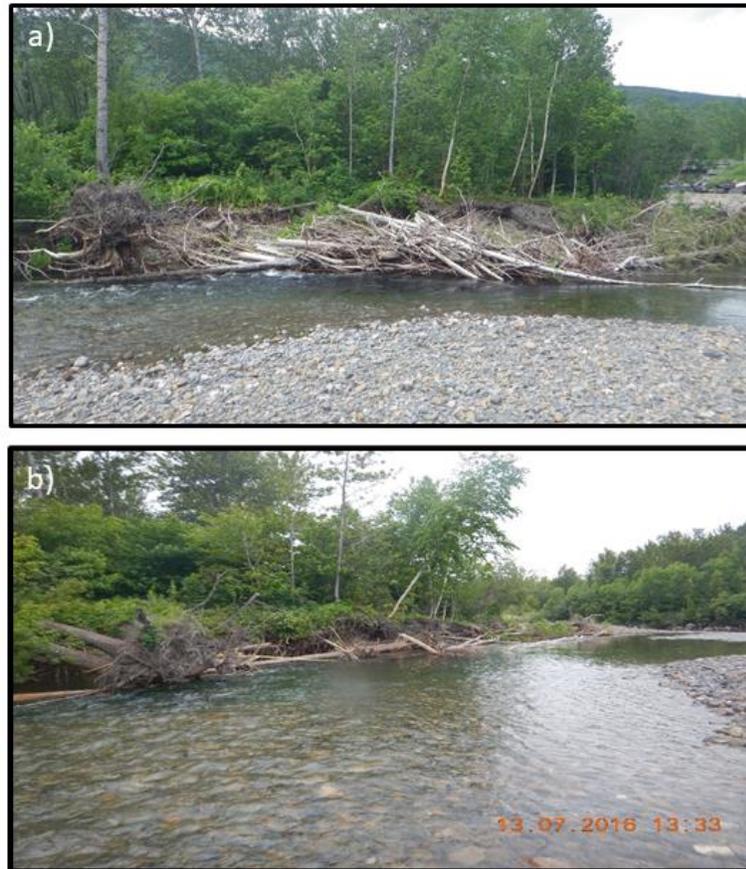
figure 66. Embâcle du site 2 a) 2015 ; b) 2016

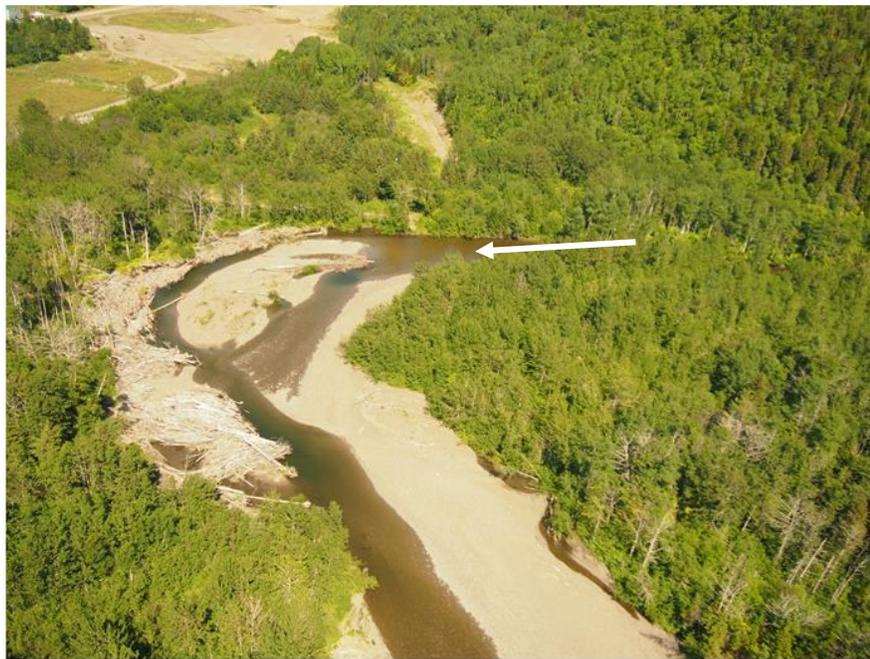
Sur le site 3, l'imposant embâcle est logé contre la berge concave d'un méandre, ce qui limite l'érosion et obstrue deux chenaux secondaires qui sillonnent la plaine alluviale sur une centaine de mètres (figure 67). L'analyse des photographies aériennes historiques montre que ces chenaux se sont formés entre 1981 et 1992 (figure 68). La résolution des images est toutefois insuffisante pour déterminer avec certitude si du bois était présent en 1981, avant la formation des chenaux. Deux hypothèses contrastées sont proposées pour expliquer la formation de ces chenaux. La première est que les chenaux secondaires ont été formés avant l'embâcle et qu'ils aient contribué à initier sa formation en agissant comme foyers d'accumulation (Wohl, 2013). Cette hypothèse est intéressante, car aucun embâcle n'a été identifié sur le secteur lors de la caractérisation des embâcles de bois mort de la rivière Mont-Louis en 2004 (Hébert, 2006). Or, les embâcles sont des entités mobiles qui ont pu se former, se démanteler et se reformer entre les années 1980 et 2004. De ce fait, il est aussi

possible que l'embâcle ait été formé contre la berge d'abord, que le bois mort ait favorisé le rehaussement du niveau de l'eau et provoqué des débordements qui ont incisé la plaine alluviale en exploitant des voies d'écoulement préférentielles (Abbe et Montgomery, 2003 ; Webb et Eskiné, 2003 ; Gurnell *et al.*, 2002). La seconde hypothèse est particulièrement intéressante, car la période allant de 1981 et 1992 est caractérisée par des crues moyennes et faible. Il semble donc peu probable que des débordements se produisent de manière suffisamment importante pour entailler la plaine alluviale.

figure 67. Embâcle du site 3 ; la flèche indique l'embâcle ainsi que le sens de l'écoulement

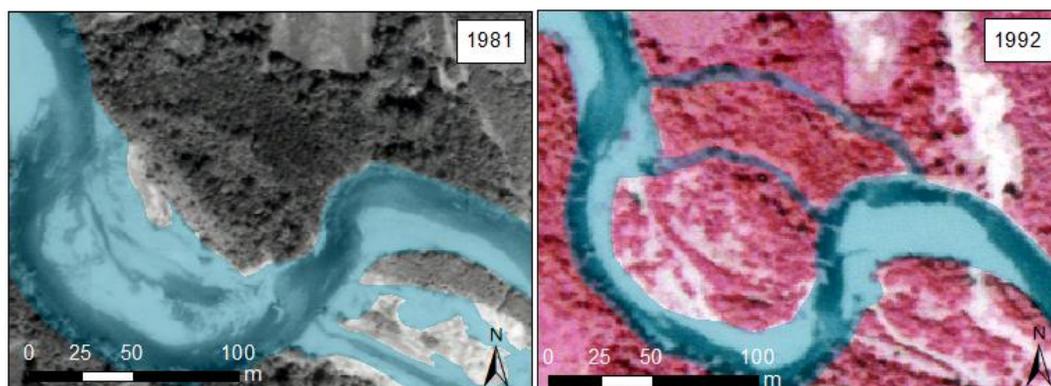
figure 68. Formation de chenaux secondaires sur le site 3

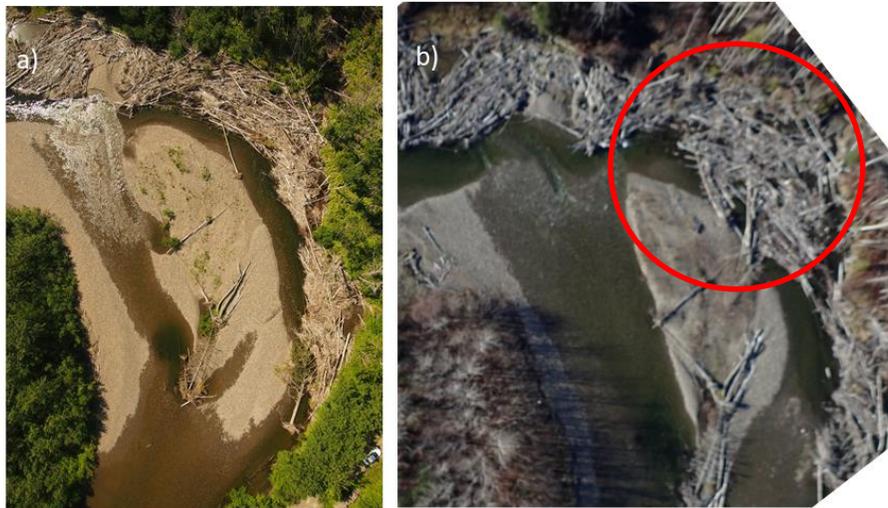
figure 69. Densification de l'embâcle, a) 2015, b) 2016 ; en rouge, le secteur où le bois s'est concentré

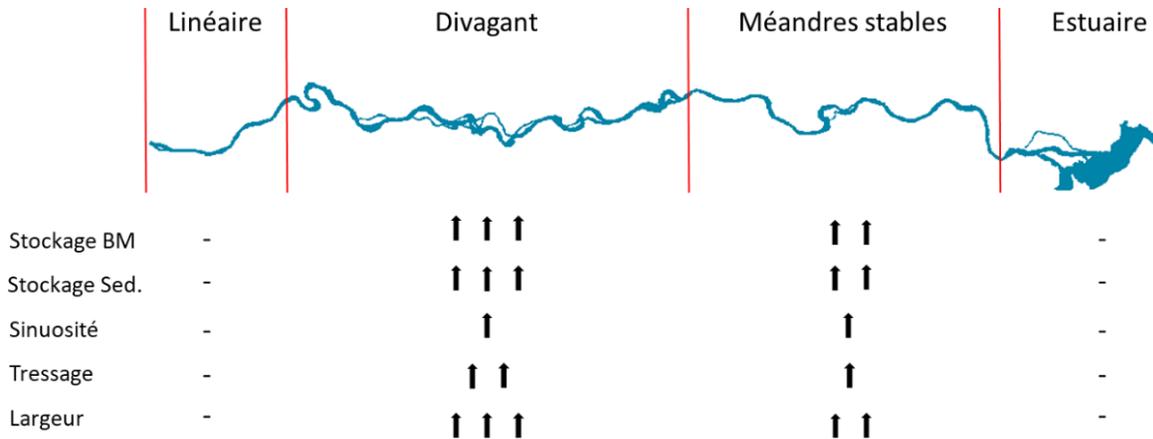
figure 71. Ajustements morphologiques potentiels du cours d'eau en présence de bois par tronçon homogène, le nombre de flèches indique l'ampleur des ajustements

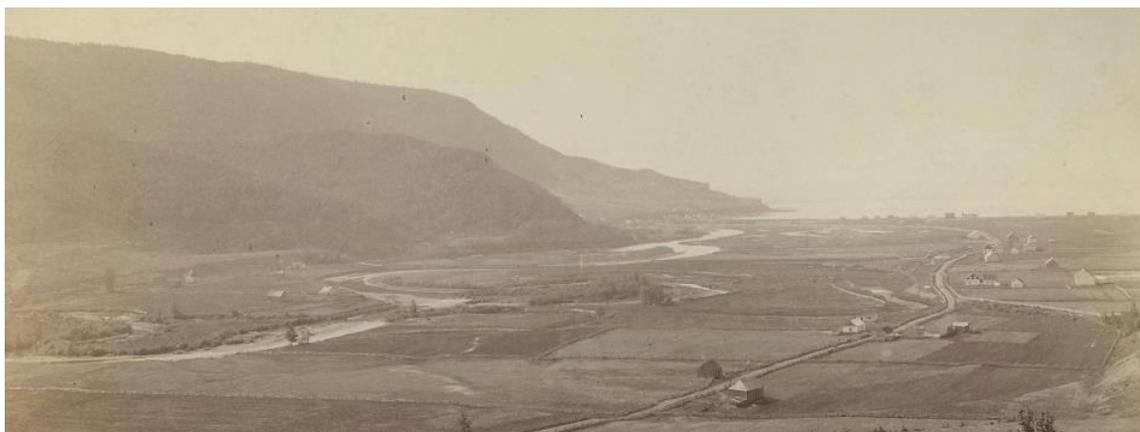
À Mont-Louis, l'occupation historique du territoire a modifié de façon majeure les superficies boisées de la ripisylve, et donc la disponibilité du bois. Depuis l'époque de la colonisation, une agriculture de subsistance visant à nourrir les pêcheurs est pratiquée dans la vallée de Mont-Louis (Pelletier, 2012). Afin de maximiser le rendement agricole, les terres de la vallée étaient entièrement défrichées, ne laissant aucune végétation arborescente en marge de la rivière (figure 72).

figure 72. Vallée de Mont-Louis, date estimée, 1894, source anonyme (tiré de Pelletier 2012)

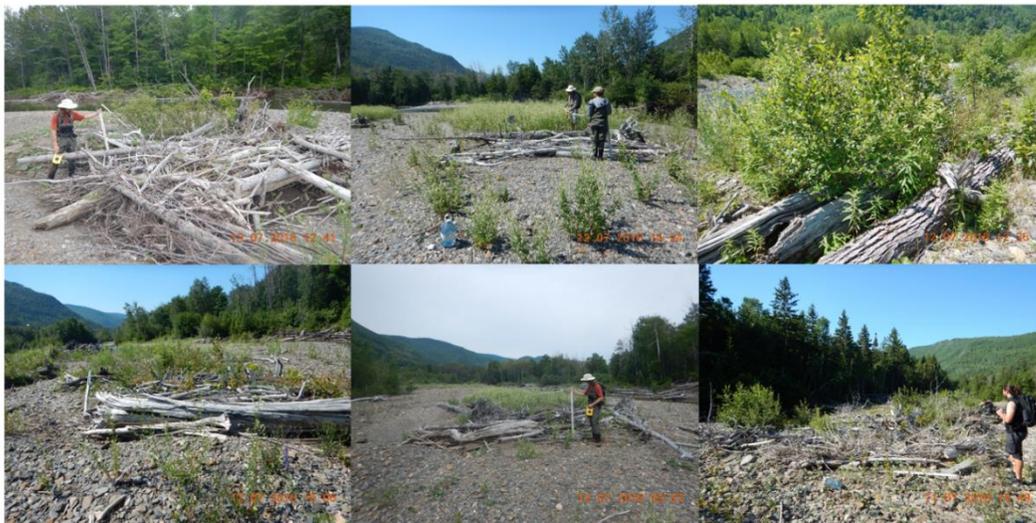
figure 74. Embâcles et bancs végétalisés

L'évolution pluridécennale de la rivière Mont-Louis a donc été façonnée par des apports sporadiques de bois mort générés par de fortes crues qui concentrent les volumes de bois mort ainsi que par de longues périodes de crues moyennes et faibles durant lesquelles le bois a été dispersé sur des bancs de manière à ce qu'il permette le développement de la végétation (figure 75). Au début des années 1960, les sources de bois étaient limitées, car la ripisylve et la bande riveraine affichaient leurs valeurs minimales, depuis les années 1980, la croissance des sources de bois se fait de manière constante. Ceci se traduit par une augmentation de la production de bois au cours des années 2000, bien que les taux d'érosions soient plus faibles. Par ailleurs, les périodes de crues moyennes et faibles de 1966 à 1977 et de 1981 à 2004 permettent au bois d'être dispersé sur le corridor fluvial en de nombreuses accumulations de petite taille. La présence de bois devient un facteur de contrôle sur l'écoulement et sur la dynamique sédimentaire. Les sédiments s'accumulent sur le tronçon et la formation d'îlots végétalisés donne lieu à de multiples chenaux ainsi qu'à l'élargissement du cours d'eau. C'est donc au cours des périodes de débits moyens que le bois exerce la plus grande influence sur la morphologie fluviale, ces crues ne sont pas suffisamment grandes pour déloger les embâcles, mais sont en mesure de modifier la forme du lit.
