SUIVI HYDROGÉOMORPHOLOGIQUE D'UN COURS D'EAU ÉTOUFFÉ PAR UN  
AMÉNAGEMENT D'URGENCE : CAS DU COURS D'EAU BONHOMME-MORENCY  
AU BAS-ST-LAURENT, QUÉBEC

MÉMOIRE  
PRÉSENTÉ  
COMME EXIGENCE PARTIELLE  
DE LA MAÎTRISE EN GÉOGRAPHIE

PAR  
VÉRONIC PARENT

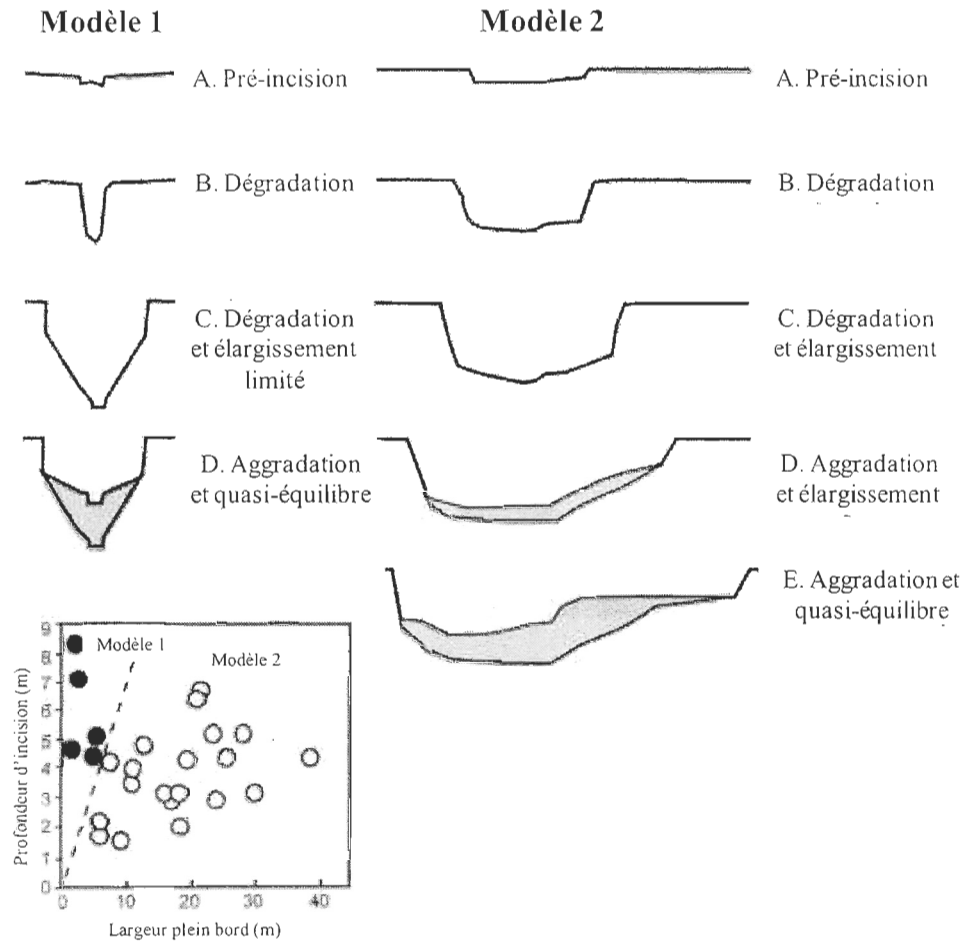
**Figure 1.6** Schéma représentant deux modèles d'évolution de rivières incisées. Le modèle 1 est basé sur les petits chenaux profondément incisés et le modèle 2 est appliqué aux larges chenaux (adapté de Beechie *et al.* 2008).

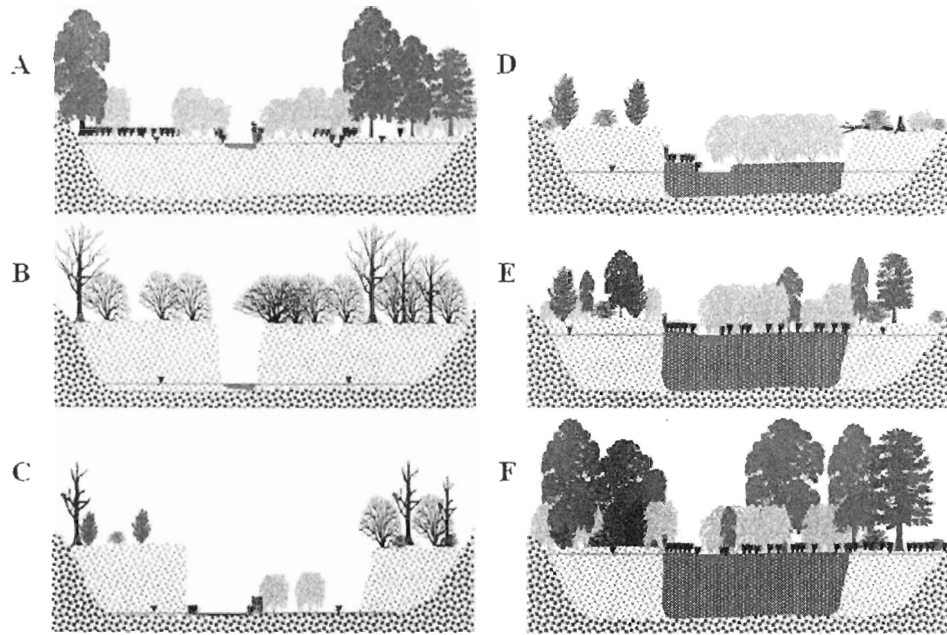
**Figure 1.7** Schéma conceptuel du processus d'incision et d'aggradation (adapté de Pollock *et al.* (2007)). Le schéma illustre l'état initial (A), l'incision (B), l'élargissement (C), la revégétalisation (C- D), l'aggradation (D- E), la reconnexion avec la plaine inondable (E) et le retour à un quasi-équilibre du cours d'eau (F).

Le détournement a provoqué une augmentation de débit liquide dans le ruisseau Bonhomme-Morency. Selon la balance de Lane (Figure 1.3), ce phénomène entraîne une dégradation du lit et une augmentation du débit solide. Pour réatteindre à un état d'équilibre, une aggradation et une diminution de la pente doivent se produire en aval de la zone perturbée. Pour le cours d'eau Bonhomme-Morency, l'aggradation ne semble pas s'être produite depuis le détournement, mais aucune donnée ne peut l'affirmer. Selon Rheault (2012), les dépôts d'argiles marines au lit, directement exposés aux forces de cisaillement, étaient toujours transportés, même à faible écoulement en 2009. En se basant sur les observations de Rheault (2012), le cours d'eau Bonhomme-Morency, avant l'enrochement, peut s'apparenter au stade « C » du premier modèle de Beechie *et al.* (2008) (Figure 1.6) ou à l'intermédiaire du stade B et C du schéma conceptuel de Pollock *et al.* (2007) (Figure 1.7B-C). L'aggradation est absente ou minime aux stades de ces deux modèles.

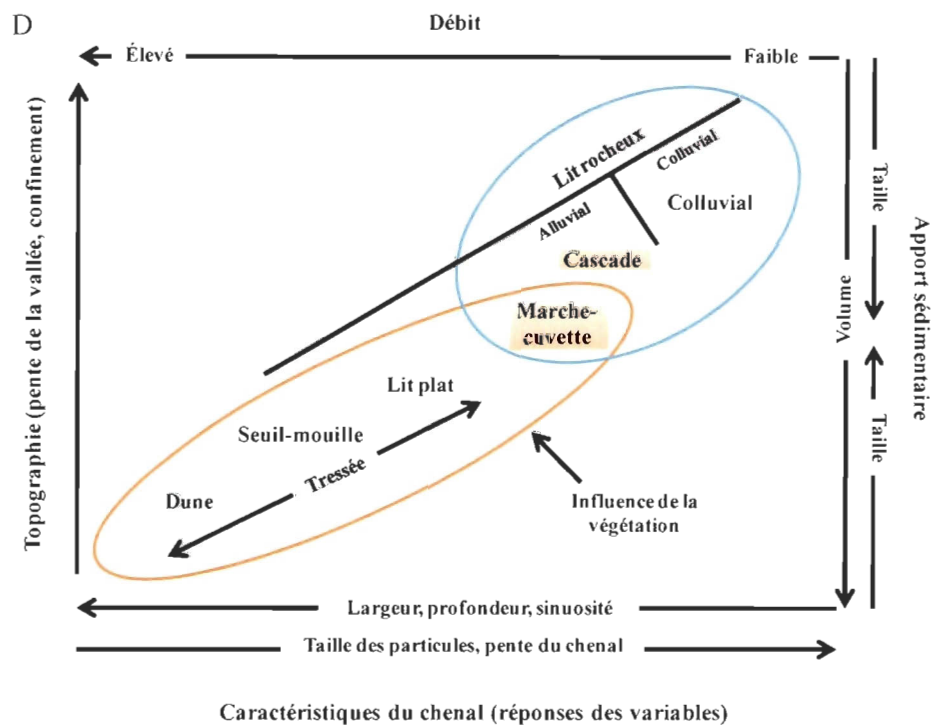
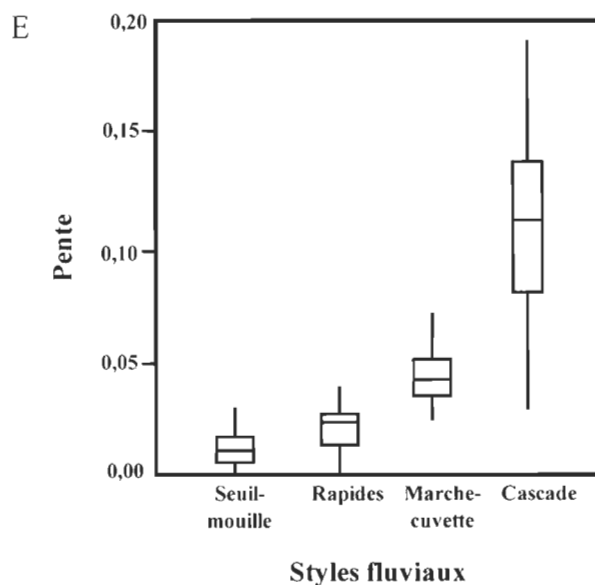
**Figure 1.8** Photo d'une séquence marches-cuvettes d'un cours d'eau montagnard des Rocheuses, Colombie-Britannique (A). Schématisation d'une vue de profil et en plan d'une séquence marches-cuvettes (B) et de cascades (C) (adaptée de Montgomery & Buffington 1997). Formes fluviales selon différentes caractéristiques du système fluvial (D) et selon la pente du chenal (E) (adaptée de Buffington 2012).

morphologiques : marche-cuvette-marche-cuvette-[...] (Montgomery & Buffington 1997) (Figure 1.8A). L'accumulation des sédiments se fait dans la cuvette et en amont des gros fragments qui composent la marche (Wohl 2000) (Figure 1.8B). En revanche, les cascades sont formées de sédiments plus grossiers (Figure 1.8D), d'une pente plus abrupte (Figure 1.8D) et elles apparaissent moins ordonnées que les marches-cuvettes (Figure 1.8C). Les gros sédiments retrouvés dans les marches-cuvettes et les cascades sont rarement mobilisés et sont généralement stables sous des conditions normales et sur une courte échelle spatio-temporelle (Montgomery & Buffington 1997). Leur déplacement et leur restructuration surviennent lors des événements hydrologiques exceptionnels (crues aux 50 et 100 ans) (Malavoi 1989, Grant *et al.* 1990) et dépendent de la forme, de la taille et de la position des blocs et des rochers dans le chenal (Wohl 2000). Sous un régime climatique froid et humide, ces cours d'eau sont majoritairement alimentés par les précipitations et la fonte des neiges (Wohl 2000).

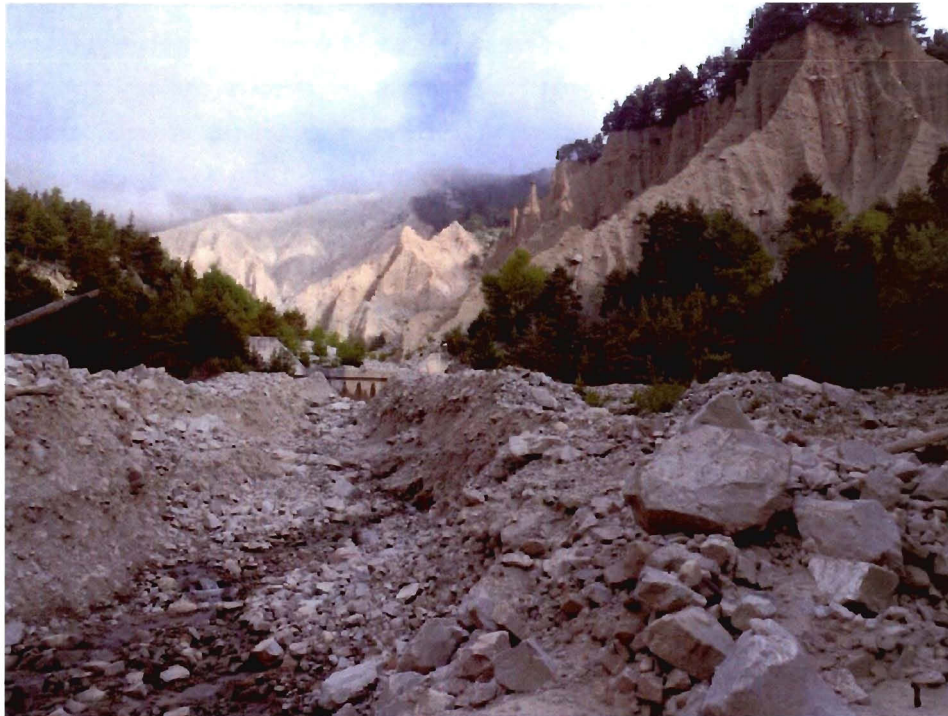
**Figure 1.9** Photo illustrant l'incision de trois mètres d'un cours d'eau torrentiel dans les Alpes-Maritimes de la France.

s'est incisé sur une profondeur de trois mètres après le passage de deux laves torrentielles en 2010 et 2011, et ce, malgré la présence d'un barrage de correction torrentielle (check-dam) (Figure 1.9). Les laves torrentielles sont composées d'air et d'une eau principalement saturée de grosses particules organiques et inorganiques (VanDine & Bovis 2002). Dans la littérature, ce type de mouvement de masse est aussi appelé laves de ruissellement, coulées de débris ou flots de débris (Jacob 2001). Les principaux facteurs qui influencent l'activité des coulées de débris sont particulièrement la forte inclinaison de la pente du versant, la présence d'un matériel meuble dans le ravin (Van Steijn *et al.* 1988) et l'absence de végétation dans la zone de ravinement (Bertran & Texier 1994).

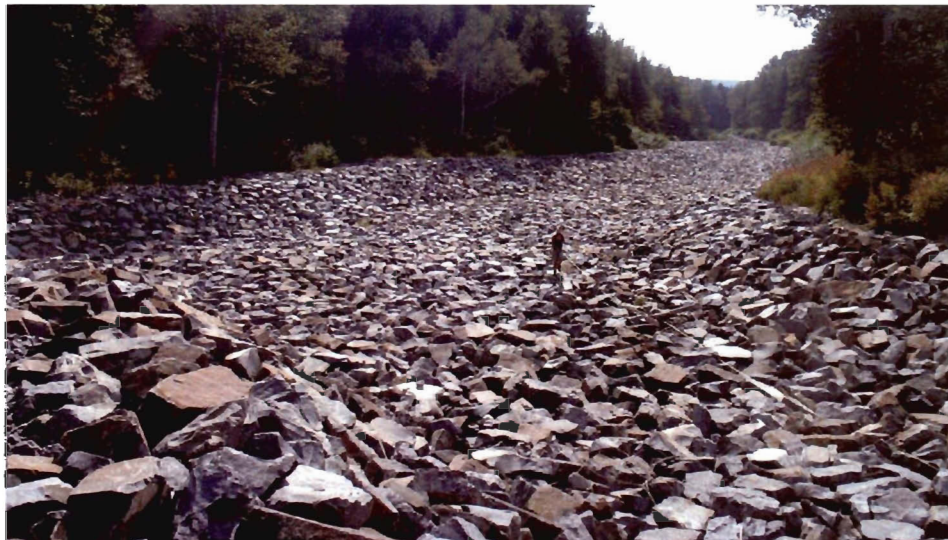
**Figure 1.10** Photo illustrant l'enrochement de 2009 dans le cours d'eau Bonhomme-Morency

Le ruisseau Bonhomme-Morency, situé dans la municipalité de Notre-Dame-des-Neiges et affluent de la rivière Trois-Pistoles, a fait l'objet d'un enrochement de grande envergure en 2008-2009. Cet aménagement fait suite au détournement de près de 44 % de la partie amont du bassin versant naturel du ruisseau Renouf vers celui de la rivière Trois-Pistoles. Cette intervention, menée par le gouvernement du Québec en 1977, faisait suite à

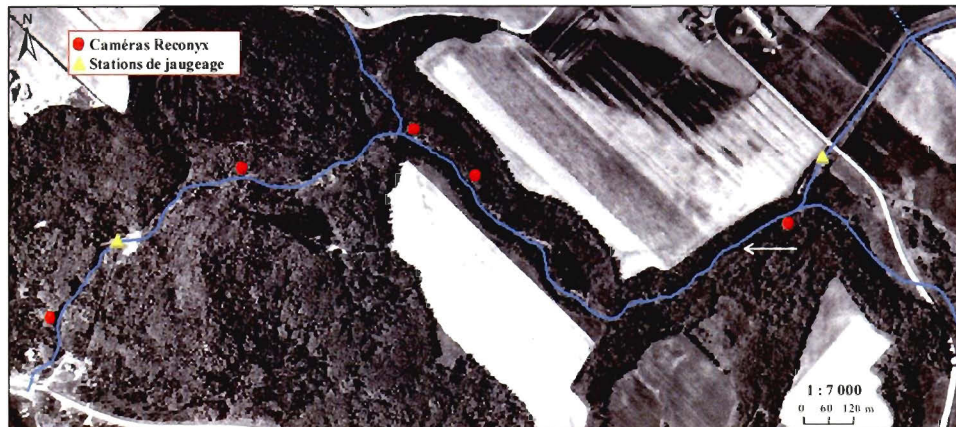
**Figure 2.2** Emplacement des deux stations de jaugeage et des cinq caméras Reconyx le long du cours d'eau Bonhomme-Morency. La flèche blanche illustre le sens de l'écoulement.

Afin de mettre en relation les périodes où l'eau était visible en surface et les conditions hydrologiques, quatre caméras automatisées de chasse Reconyx ont été installées le long du cours d'eau Bonhomme-Morency. Ces dernières prenaient, dans le chenal, des photos à des intervalles réguliers de cinq minutes (Figure 2.2). Une cinquième caméra a été placée face à un versant en forte érosion pour obtenir des séquences des coulées boueuses.

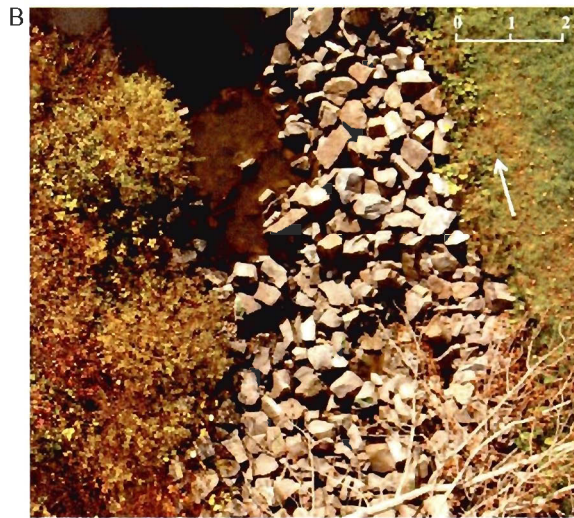
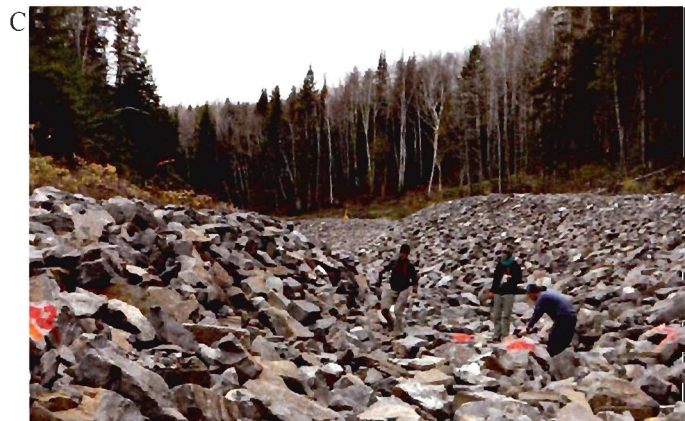
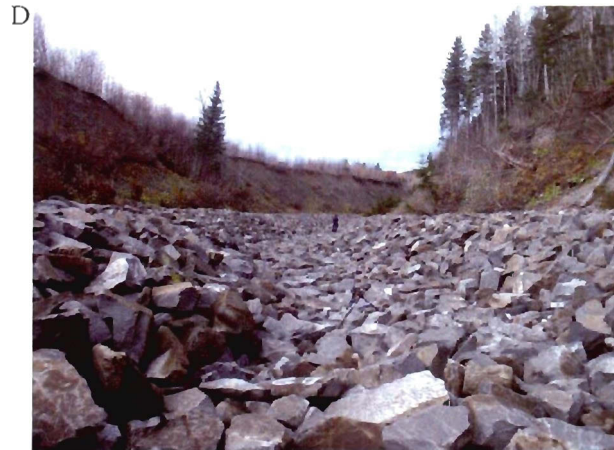
**Figure 2.3** A) Positionnement des trois zones de suivi de déplacement des traceurs le long du cours d'eau Bonhomme-Morency. B) Secteur 1, C) Secteur 2 et D) Secteur 3.

Trois secteurs ont été choisis pour l'implantation des PIT-tags dans le tronçon enroché (Figure 2.3A). Le secteur 1 était situé complètement à l'aval du cours Bonhomme-Morency où l'empierrement date des années 2000 et 2004 (Figure 2.3B). À cet endroit, l'enrochement semblait dynamique. Cet endroit a été choisi effectivement pour mesurer le déplacement des pierres, mais aussi pour examiner si une reconfiguration et un ajustement hydraulique de la position de ces pierres étaient déjà entrepris. Le secteur 2, situé à environ 0,7 kilomètre en amont de la confluence avec la rivière Trois-Pistoles, a été sélectionné pour sa forme encaissée (Figure 2.3C). L'encaissement peut augmenter la vitesse d'écoulement à cet endroit dans le chenal et favoriser le déplacement des pierres. De plus, la pente plus abrupte des berges peut rendre le matériel d'enrochement dans la berge plus susceptible au déplacement. Le secteur 3 était situé dans la zone la plus instable du corridor fluvial du Bonhomme-Morency. De hautes parois argileuses en érosion sont retrouvées entre 1,1 et 1,6 kilomètre en amont de la confluence avec la rivière Trois-Pistoles (Figure 2.3D). Cette zone a été sélectionnée, car des affaissements de berge et des pierres écroulées dans le lit y sont observés. Ces pierres sont maintenant non imbriquées et soumises davantage à la friction de l'eau favorisant ainsi leur déplacement. Ce secteur, étant plus long que les deux précédents, a été divisé en deux pour faciliter la représentation des résultats : secteurs 3A et 3B.

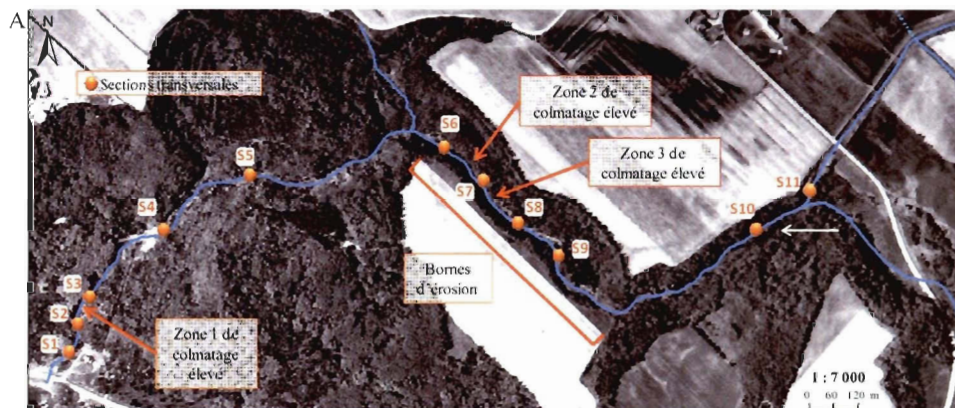
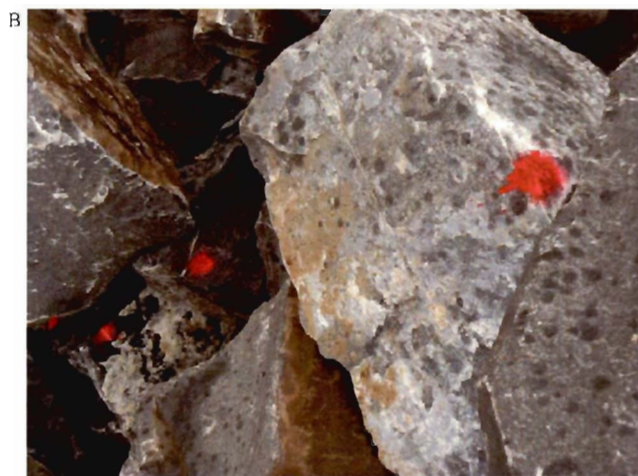
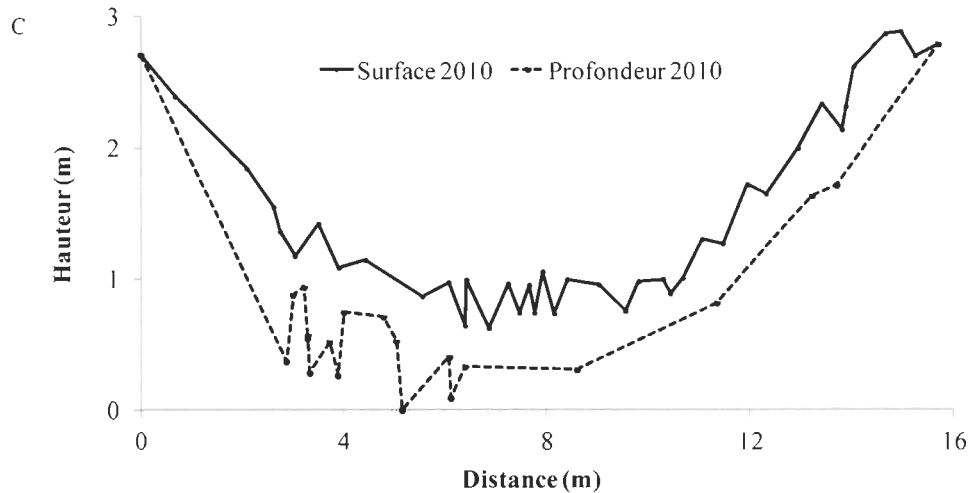
**Figure 2.4** A) Positionnement des onze sections transversales, des trois zones de colmatage élevé et des bornes d'érosion. B) Exemple de points de peinture appliqués au centre de chaque pierre visible le long des sections transversales. C) Modèle de profil transversal de surface et de profondeur d'une section transversale. Le profil est orienté de la berge gauche (largeur = 0m) vers la berge droite (largeur > 15 mètres).

La première méthode consistait à étudier l'évolution du colmatage dans le lit enroché. Le tronçon a été divisé en onze sections transversales (Figure 2.4A). Les sections ont été choisies de manière à détenir un suivi représentatif du tronçon en intégrant les différentes formes de sections transversales (encaissé, peu profonde, large, rupture de pente). Pour chacune de ces sections, un point de peinture résistante à l'eau a été appliqué au centre de chaque roche visible le long de la section (Figure 2.4B). Ce point servait de marque pour positionner chacune des roches avec la station totale et permettre de les repérer dans le temps. Entre les pierres, les interstices profonds étaient aussi positionnés. Le positionnement était fait lorsque la perche tenant le prisme réflecteur de la station totale touchait le fond du lit. Cette méthode a tout d'abord permis d'obtenir deux profils transversaux à l'automne 2010: un profil de surface et un profil de profondeur du lit (Figure 2.4C). Ces mêmes étapes ont été effectuées après la crue printanière de 2011 et de 2012. Les résultats obtenus pour chaque section transversale étaient six profils transversaux : trois profils de surface et trois profils de profondeurs. De plus, la profondeur d'enrochement (hauteur d'enrochement entre le profil de surface et de profondeur) a été calculée pour chacune des sections en 2010, 2011 et 2012. Ces calculs ont permis de vérifier si une augmentation ou une diminution du colmatage avaient eu lieu dans les sections transversales.

La deuxième méthode a été utilisée dans trois zones où le colmatage des roches était beaucoup plus marqué le long du tronçon enroché (Figure 2.4A). La zone 1 est située dans une rupture de pente où l'accumulation de sédiments est élevée, à 300 mètres en amont de la confluence avec la rivière Trois-Pistoles (Figure 2.5A). Les zones 2 et 3 sont situées au pied des versants en érosion à 1,19 kilomètre et 1,22 kilomètre respectivement (Figures 2.5B-C). Le rayon colmaté de chaque zone a été délimité par de la peinture et positionné à la station totale. Après la crue printanière de 2011 et 2012, ces mêmes zones ont été à nouveau délimitées et positionnées. La comparaison des points relevés à la station lors des différentes années a permis de montrer l'expansion des zones colmatées.

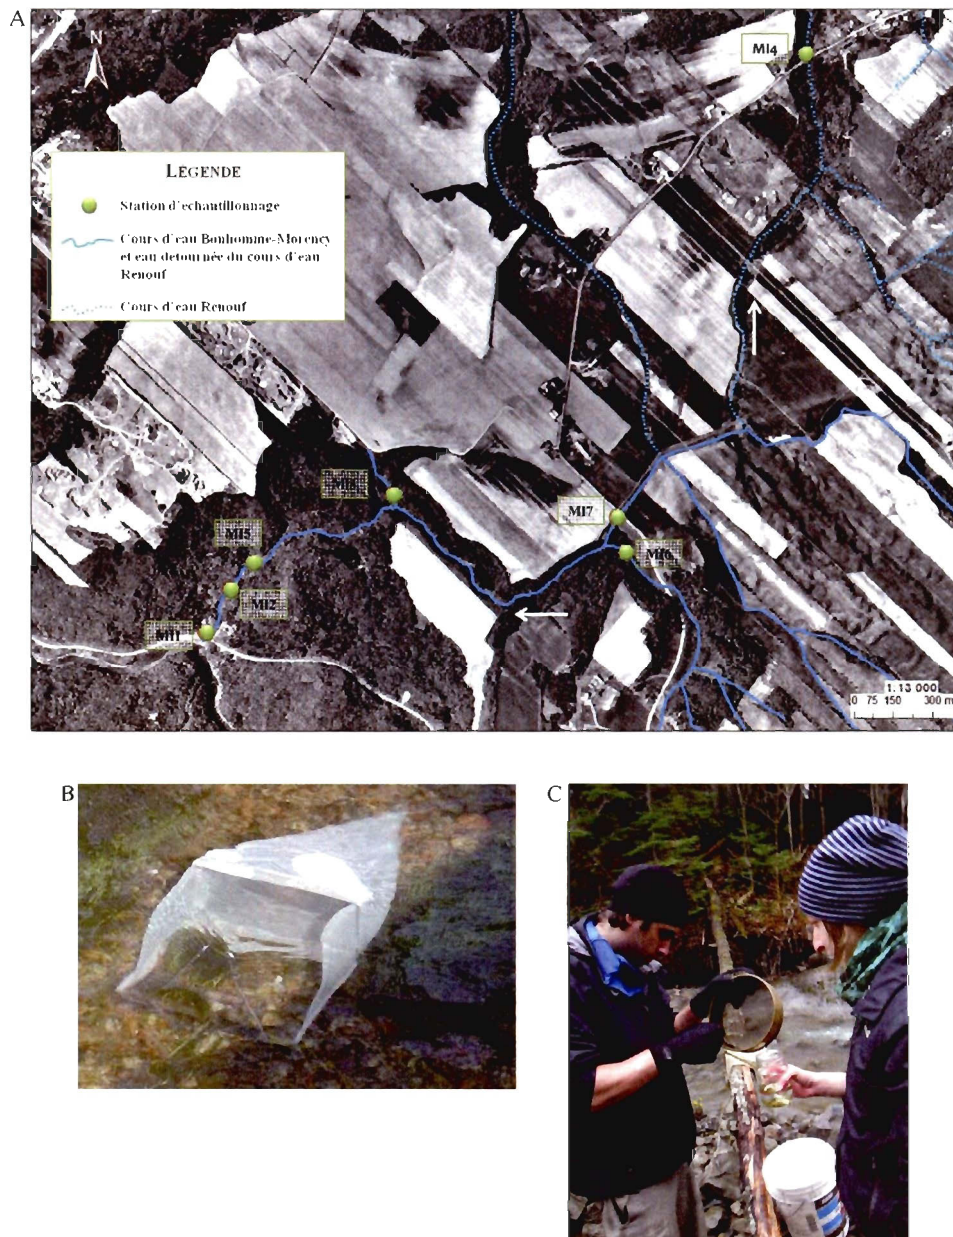
**Figure 2.6** A) Positionnement des sept stations d'échantillonnage de macroinvertébrés benthiques pour l'évaluation de la qualité des habitats. B) Filet Surber. C) Tri des macroinvertébrés benthiques échantillonnés sur le terrain au printemps 2011.

Pour cette étude, sept stations propices à la colonisation des macroinvertébrés ont été échantillonnées (stations avec écoulement de surface visible la majorité de l'année) (Figure 2.6A). Trois stations étaient directement situées dans le tronçon aménagé du Bonhomme-Morency (MI1-MI2-MI5). Les quatre autres stations se trouvaient à l'extérieur du tronçon enroché du ruisseau : MI6 était en amont de l'enrochement du Bonhomme-Morency, MI3 se situait dans un tributaire du Bonhomme-Morency, MI7 était dans le canal de dérivation du ruisseau Renouf et MI4 se trouvait dans le cours d'eau Renouf vers le centre-ville de Trois-Pistoles. Ces quatre stations ont servi de témoins pour comparer les communautés vivant dans les secteurs aménagés et non aménagés. Les organismes ont été prélevés au filet Surber (Figure 2.6B). Le filet Surber est déposé dans le cours d'eau, en aval de la station à échantillonner. Il recueille tous les organismes présents dans la colonne d'eau une fois le substrat brassé pour déloger les organismes fixés sur les roches (Moisan & Pelletier 2008). Un tri était effectué sur le terrain pour extraire de l'échantillon le substrat grossier (Figure 2.6C). Les échantillonnages se sont déroulés à l'automne 2010 et 2011 et au printemps 2011. Aucun échantillon n'a été prélevé durant l'été, car durant cette saison, l'écoulement est très faible et les habitats propices à la colonisation des organismes dans la majorité des stations sont de très petites superficies. Les perturbations causées par l'utilisation du filet seraient grandes et diminueraient drastiquement les populations pour le reste de la saison estivale. En laboratoire, les organismes échantillonnés ont été identifiés à la famille à l'aide des clés d'identification de Merritt & Cummins (1996), Thorp & Covich (2001) et de Moisan (2010).

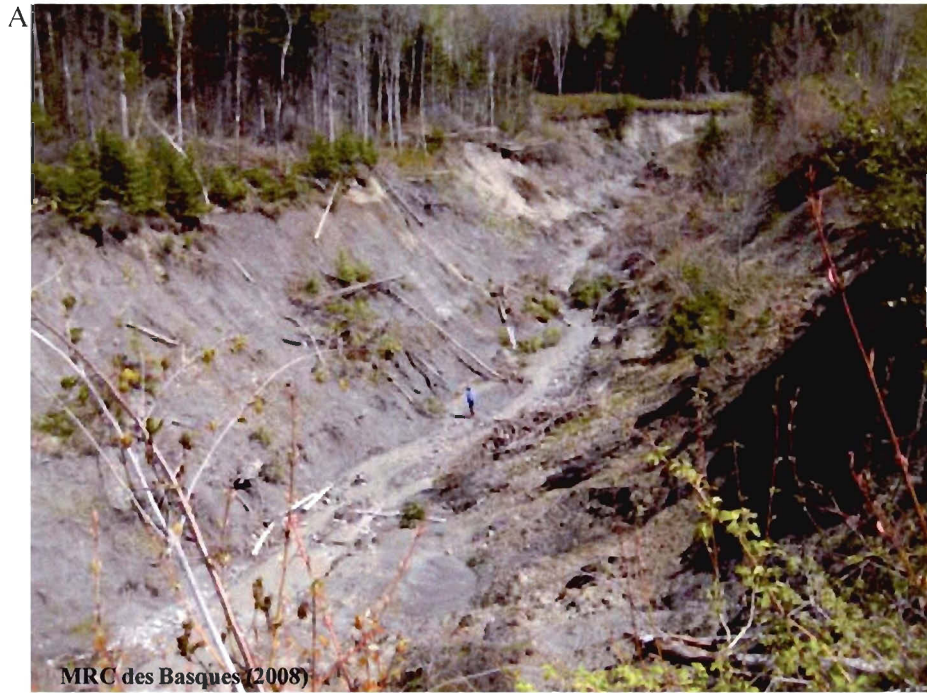
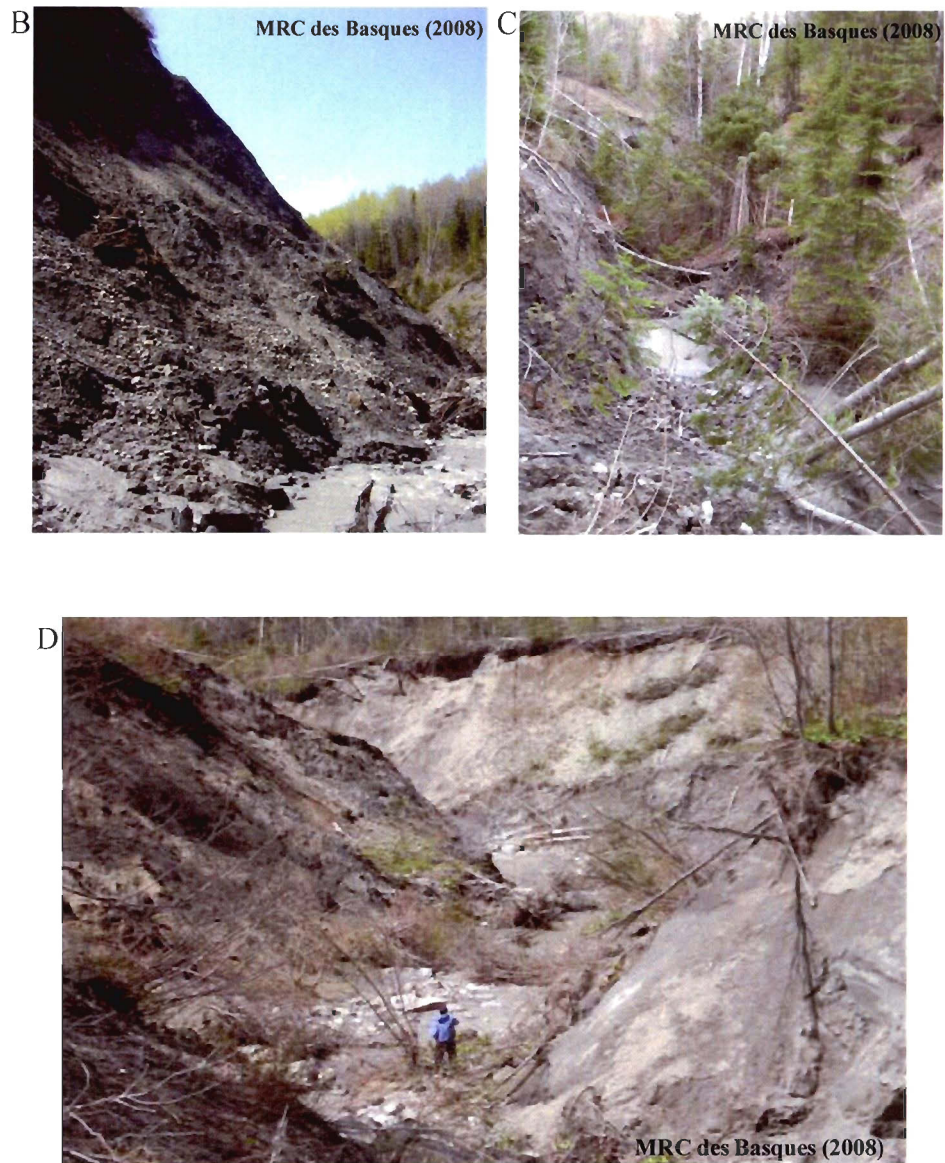
**Figure 3.4** Photos illustrant la forte incision (A), l'érosion des berges et les coulées boueuses (B), les arbres accumulés dans le lit (C, D) du cours d'eau Bonhomme-Morency à l'année 2008.

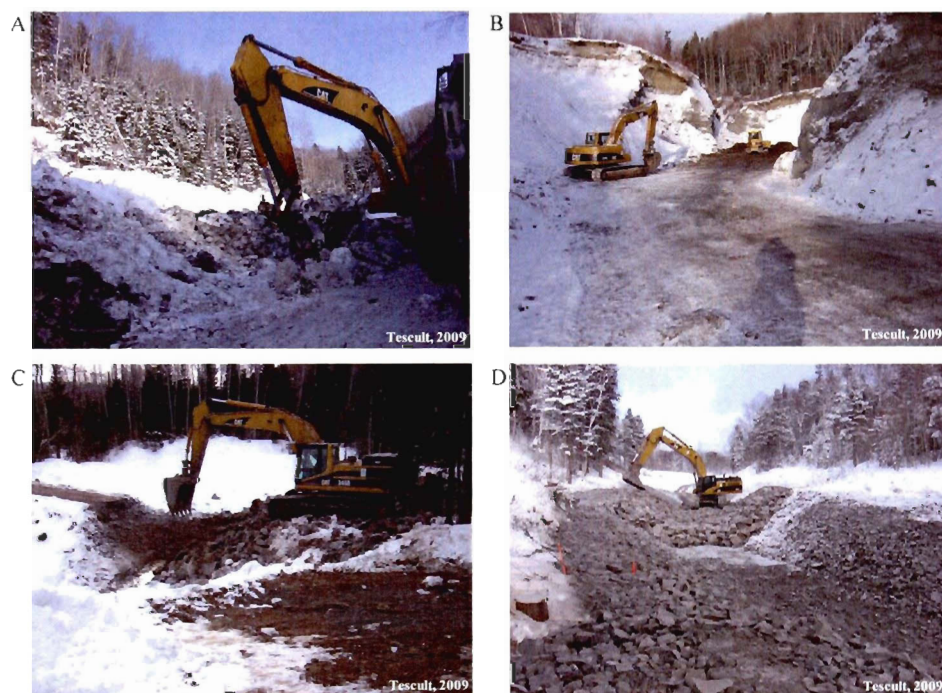
**Figure 3.7** Photos des différentes étapes des travaux d'énrochement du cours d'eau Bonhomme-Morency : nettoyage du lit et des berges (A), couche de tout-venant (B), excavation du lit (C) et couche de protection (D).

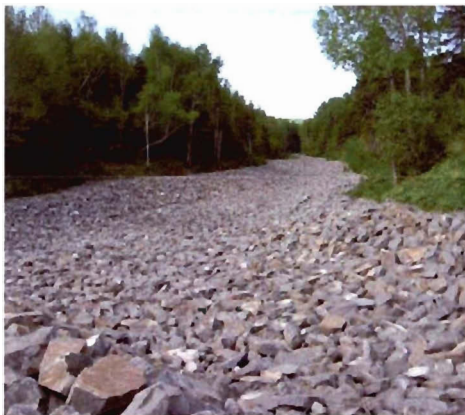
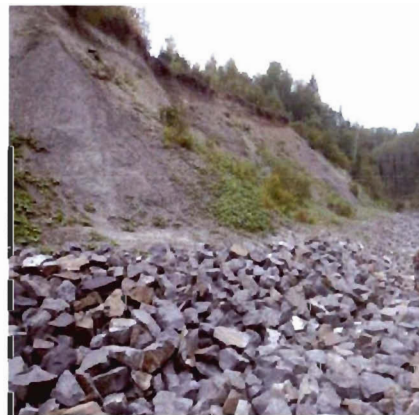
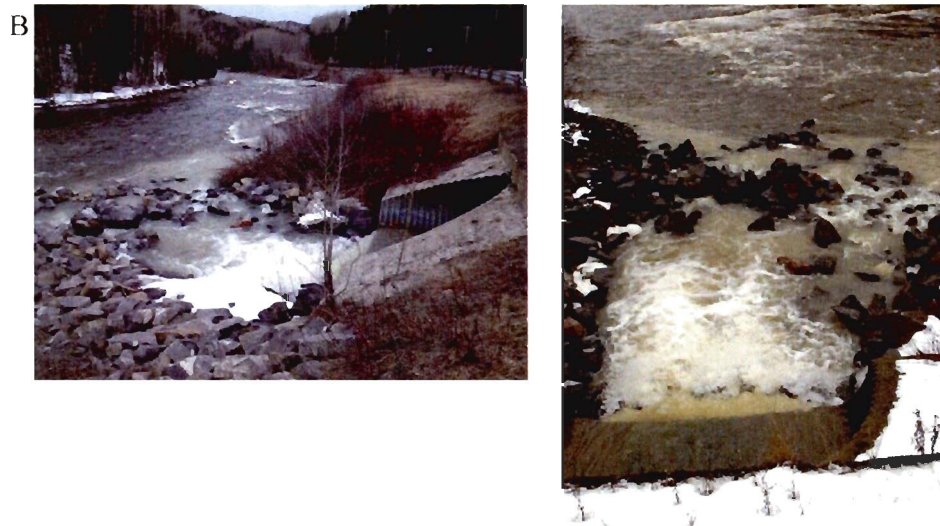
**Figure 3.9** Photos du canal enroché à l'été 2010 (A) et de la confluence avec la rivière Trois-Pistoles au printemps 2011 (B).

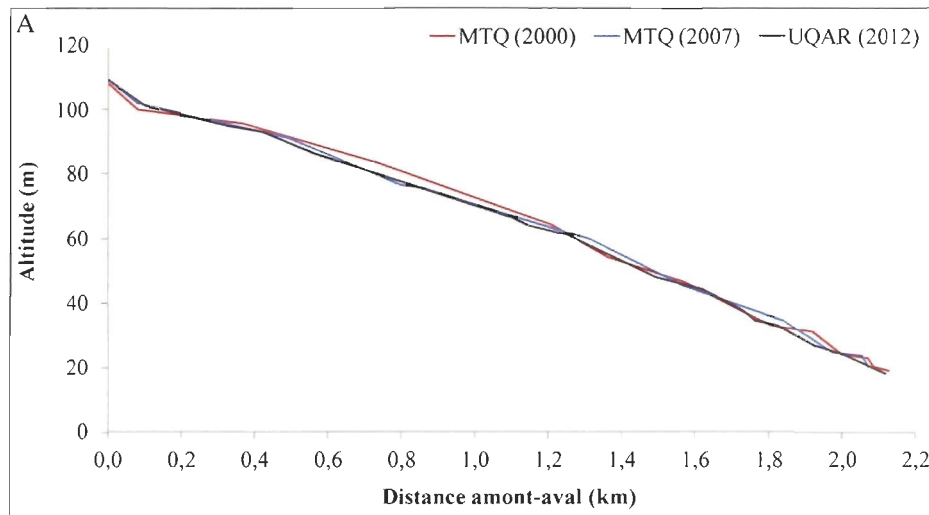
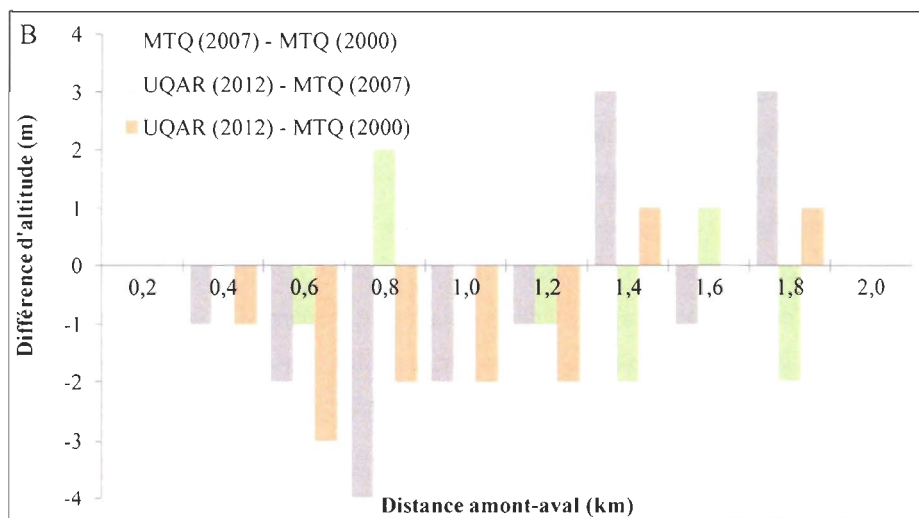
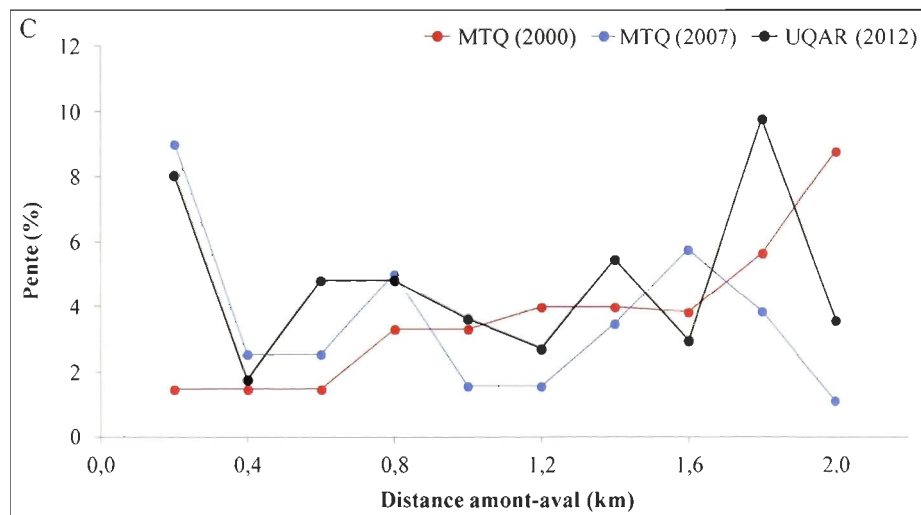
**Figure 3.10** Profils en long (A), différences d'altitude entre les années (B) et pentes (C) extraits des relevés mesurés par le MTQ en 2000 et en 2007 et par l'UQAR en 2012. Les données considèrent le secteur débutant dans les cent derniers mètres du canal de dérivation et se terminant à l'embouchure avec la rivière Trois-Pistoles.

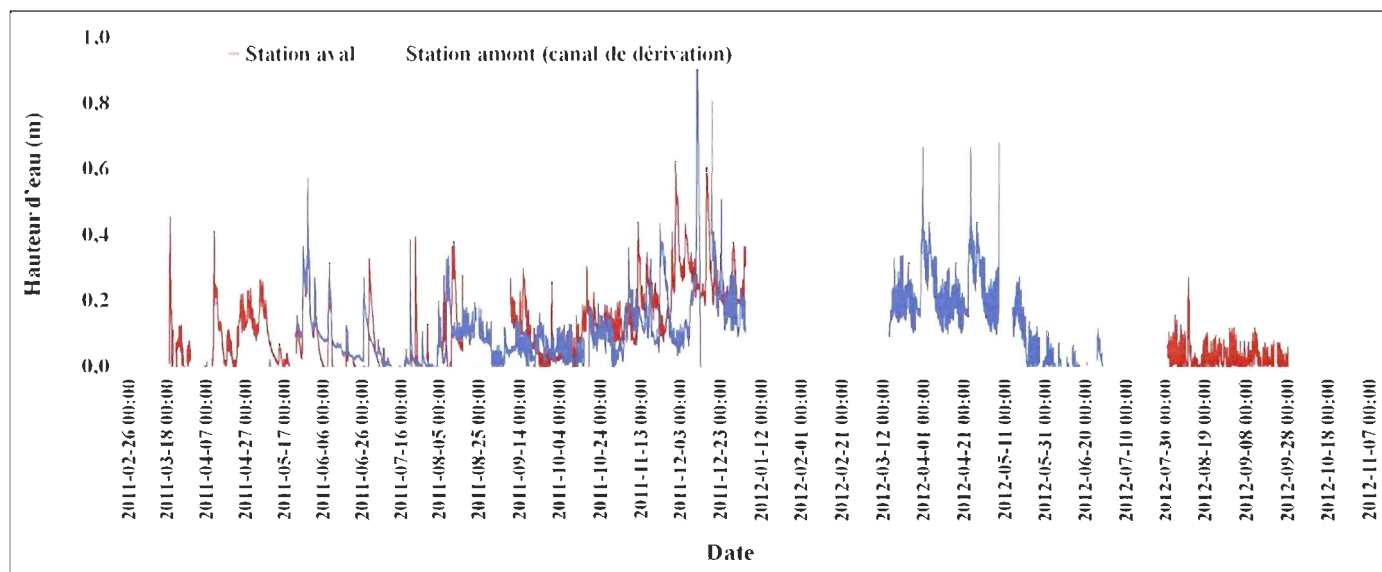
**Figure 3.11** Hauteurs d'eau mesurées dans la station de jaugeage aval (rouge) et amont (bleu) au cours de l'étude. Les endroits sans données correspondent aux périodes de gel ou de bris d'instruments.

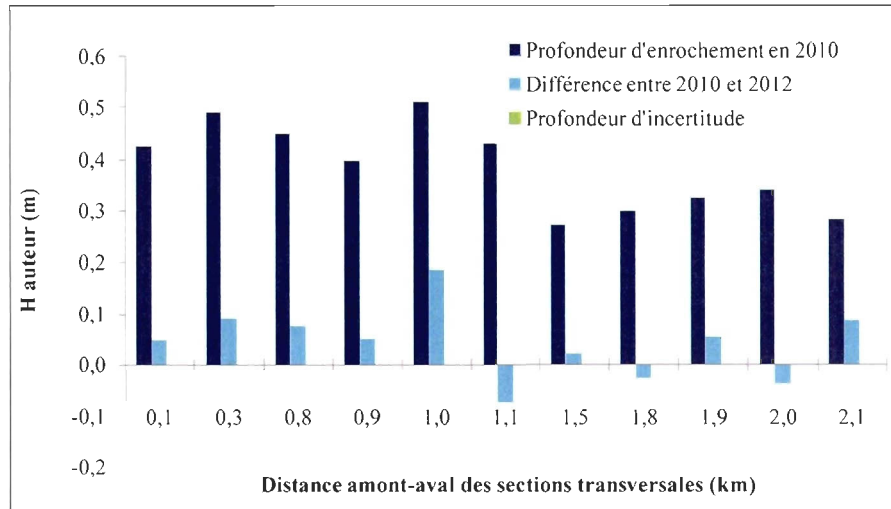
**Figure 3.17** Évolution du colmatage des sections transversales au cours des trois saisons de suivi. La profondeur d'enrochement (moyenne de la hauteur du profil de profondeur – moyenne de la hauteur du profil de surface) mesurée à la campagne 2010 (bleu foncé) et l'incertitude liée aux mesures sur le terrain (vert) sont aussi illustrées dans la figure. La différence d'enrochement entre 2010 et 2012 (bleu pâle) a été calculée par la différence de la profondeur d'enrochement en 2010 et de celle en 2012. Une valeur positive signifie une augmentation du colmatage.

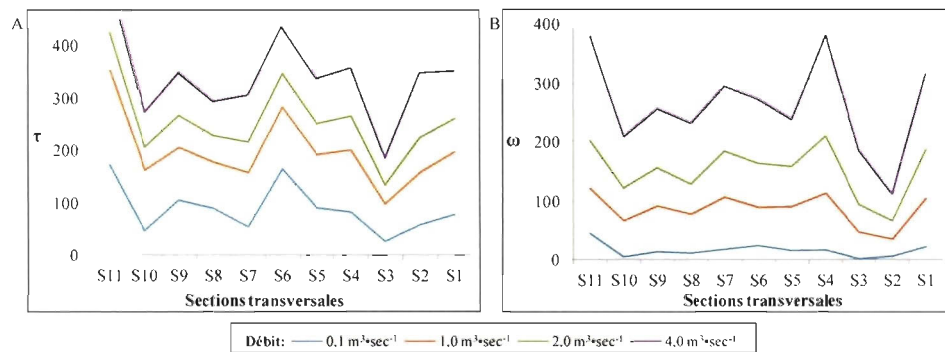
**Figure 3.18** (A) Contrainte de cisaillement ( $N \cdot m^{-2}$ ) et (B) puissance spécifique ( $W \cdot m^{-2}$ ) calculées dans les onze sections transversales de l'étude, de l'amont vers l'aval. Les valeurs sont associées à quatre débits différents :  $0,1 \text{ m}^3 \cdot \text{sec}^{-1}$  (bleu),  $1,0 \text{ m}^3 \cdot \text{sec}^{-1}$  (orange),  $2,0 \text{ m}^3 \cdot \text{sec}^{-1}$  (vert) et  $4,0 \text{ m}^3 \cdot \text{sec}^{-1}$  (violet).

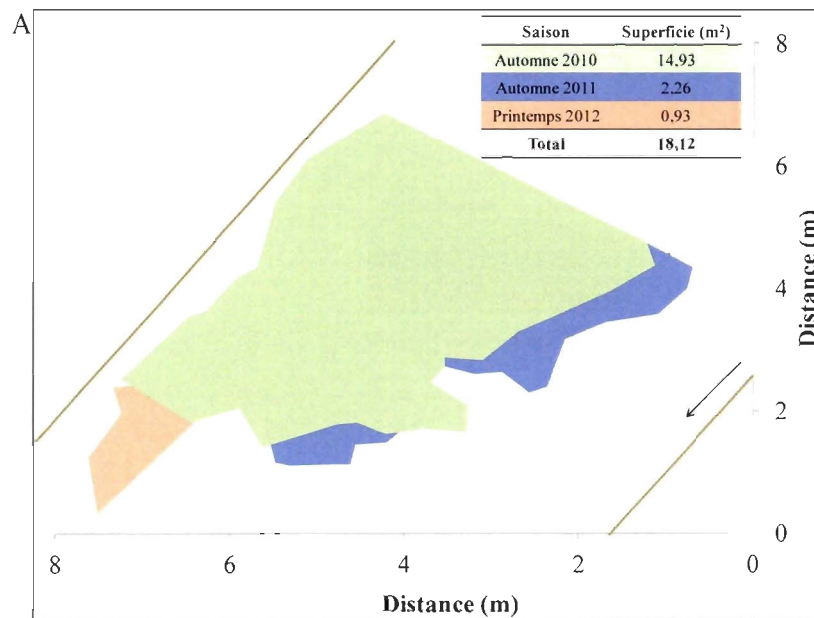
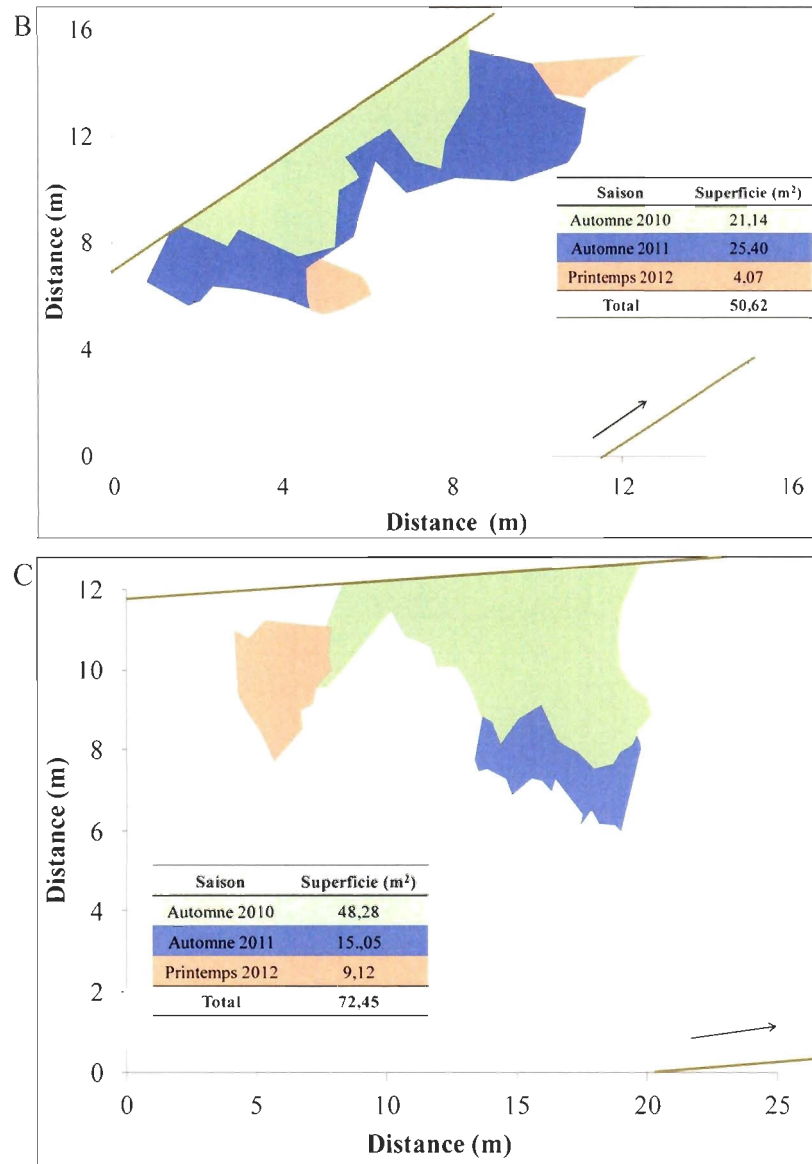
**Figure 3.19** Évolution des zones de colmatage élevé de l'automne 2010 (vert), de l'automne 2011 (bleu) et du printemps 2012 (orange): A) Zone 1, B) Zone 2 et C) Zone 3. La flèche noire indique le sens de l'écoulement et les lignes grises illustrent la position des berges. Les tableaux indiquent l'augmentation de superficies colmatées pour les trois saisons.

Les zones de colmatage élevé ont subi une augmentation de leur arc de colmatage au cours des trois saisons de suivi (Figure 3.19). La zone 1, contrairement aux zones 2 et 3, est située au centre du chenal dans une rupture de pente. L'expansion du colmatage s'est faite vers la berge gauche à l'automne 2011 en augmentant sa superficie de 2,26 m<sup>2</sup> (Figure 3.19A). Au printemps 2012, le comblement des interstices s'est plutôt étendu de 0,93 m<sup>2</sup> vers l'aval. Les zones 2 et 3 sont situées au pied de la grande paroi argileuse en érosion. La forme de la zone 2 était initialement allongée à l'automne 2010 et couvrait une superficie de 21,14 m<sup>2</sup> (Figure 3.19B). L'année suivante, l'arc de colmatage s'est étendu de 25,40 m<sup>2</sup> vers le centre du chenal. Au printemps 2012, la zone a pris 4,07 m<sup>2</sup> d'expansion sur deux nouvelles parties. La zone 3, de forme moins allongée, prend plutôt de l'expansion vers le centre du chenal à l'automne 2010 et 2011, avec respectivement 48,28 m<sup>2</sup> et 14,05 m<sup>2</sup> d'augmentation (Figure 3.19C). Au printemps 2012, un appendice de 9,12 m<sup>2</sup> est formé dans la partie amont de la zone 3. Il importe de mentionner que le colmatage en profondeur n'a pas été étudié dans cette dans ces zones.

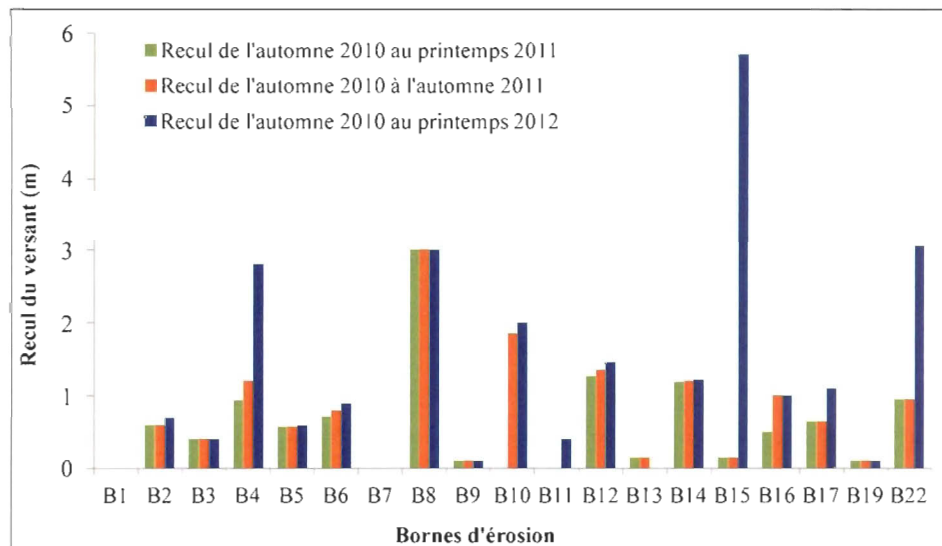
**Figure 3.20** Recul du versant (m) mesuré par des bornes d'érosion au printemps 2011 (vert), à l'automne 2011 (orange) et au printemps 2012 (bleu). Les distances de recul étaient toutes comparées aux distances mesurées à l'automne 2010.

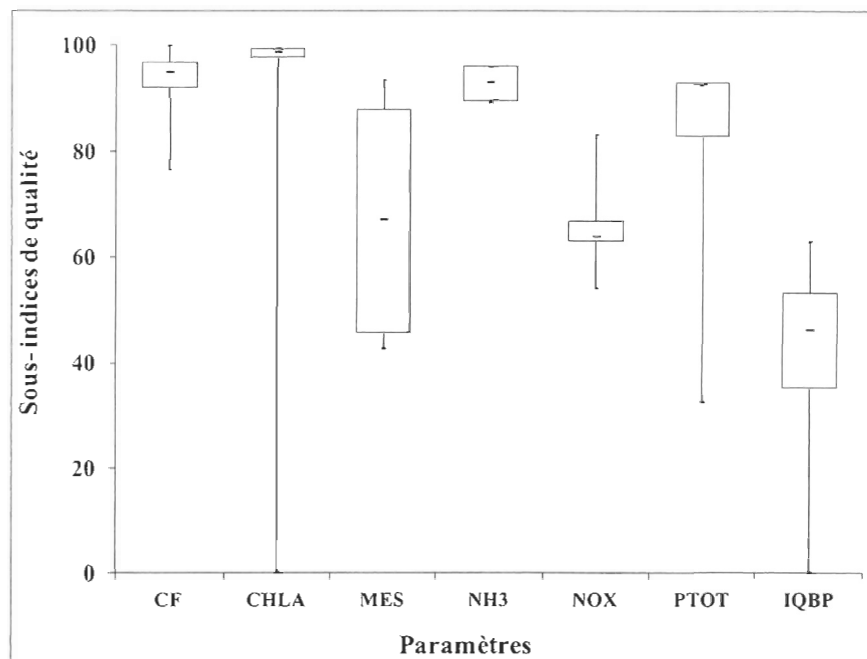
**Figure 3.22** Sous-indices de qualité des paramètres mesurés dans le cours d'eau Bonhomme-Morency (à l'embouchure avec la rivière Trois-Pistoles) de mai à octobre 2011 : coliformes fécaux (CF), chlorophylle *a* totale (CHL A), matières en suspension (MES), nitrites et nitrates (NH<sub>3</sub>), azote et ammoniac (NOX) et phosphore total (PTOT). Les données ont été traitées par l'Organisme des bassins versants du nord-est du Bas-St-Laurent.

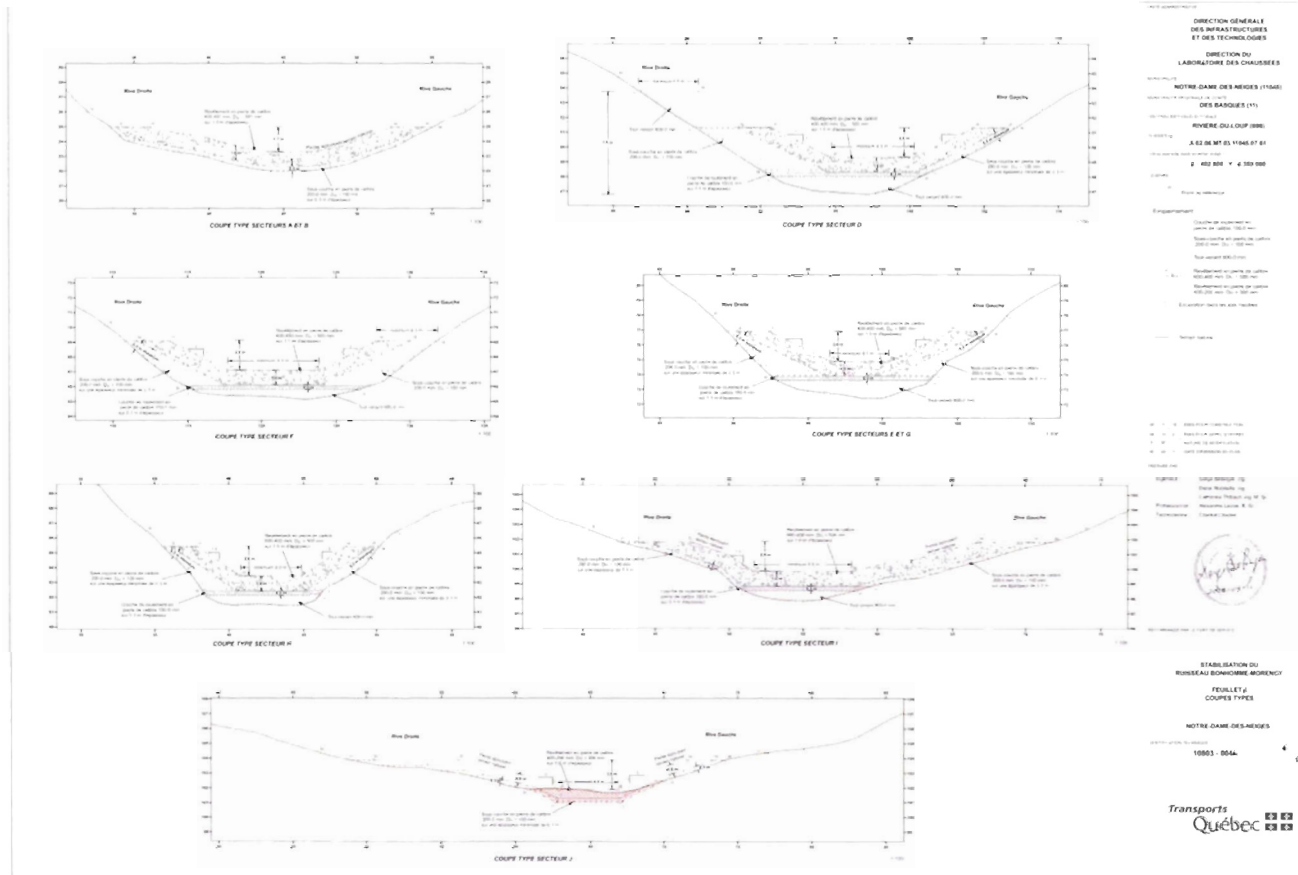
**Annexe E.3** Vues en coupe des sections transversales types montrant l'épaisseur des différentes couches d'enrochement (Bélanger *et al.* 2007).
