# L'histoire d'un cours d'eau étouffé par un aménagement d'urgence : le cas du Bonhomme-Morency au Bas-Saint-Laurent

Véronic PARENT, Thomas BUFFIN-BÉLANGER et Christian NOZAIS<sup>1</sup>

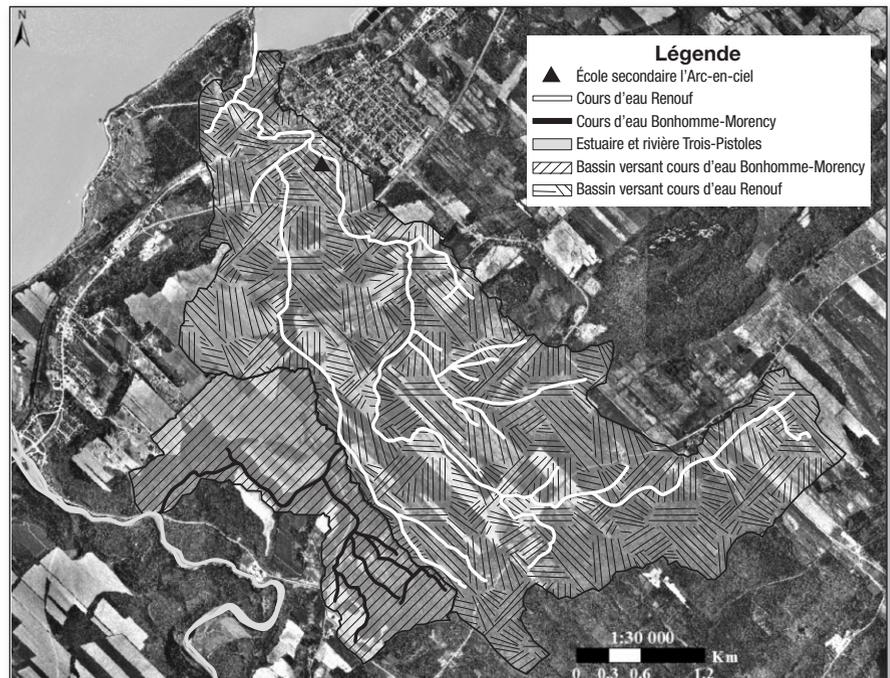
Figure 1 - Bassins versants des cours d'eau Renouf (partie hachurée) et Bonhomme-Morency (partie rayée) situés dans la municipalité de Notre-Dame-des-Neiges (avant le détournement).

municipalité de Notre-Dame-des-Neiges. Il est un affluent de la rivière Trois-Pistoles (Figure 1). Il a fait l'objet d'un enrochement de grande envergure en 2009 (Figure 2). Cet aménagement faisait suite au détournement des eaux de ruissellement de plus de 40 % de la superficie du bassin versant naturel du ruisseau Renouf vers la rivière Trois-Pistoles via le ruisseau Bonhomme-Morency (Figure 3). Cette intervention, menée par le gouvernement du Québec en 1977, faisait suite à une augmentation de la fréquence des inondations du ruisseau Renouf au centre-ville de Trois-Pistoles (Figure 4). Le cours d'eau Bonhomme-Morency recevait initialement les eaux d'un bassin versant d'une superficie d'environ trois kilomètres carrés. Le détournement a multiplié par trois la superficie drainante, ce qui a rehaussé le débit de pointe du ruisseau Bonhomme-Morency de manière désastreuse : selon la MRC des Basques, les répercussions de l'augmentation des débits constituent l'un des pires désastres environnementaux du Bas-Saint-Laurent<sup>3</sup>.

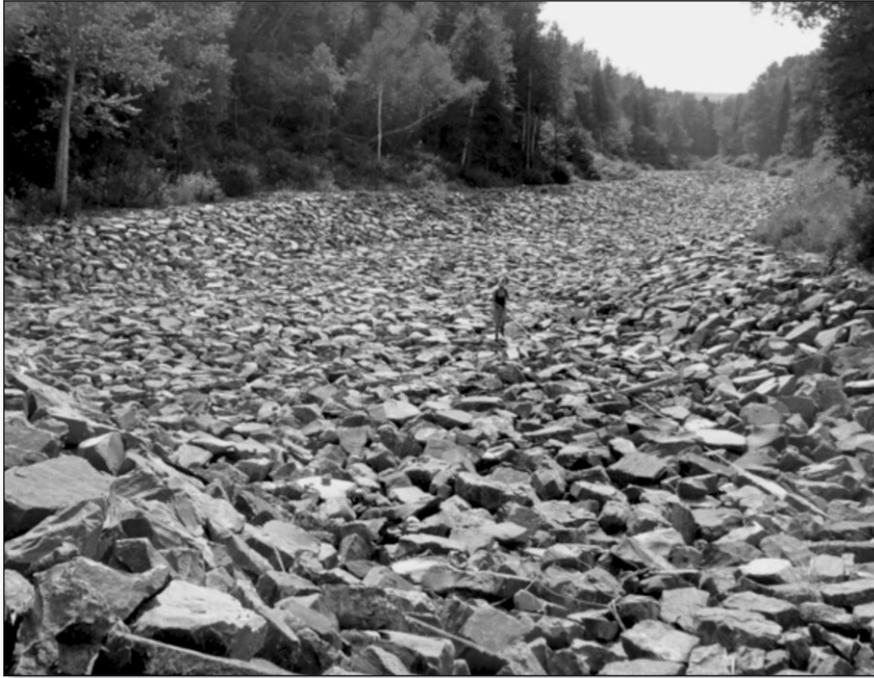
Figure 2 - Photo illustrant l'enrochement du cours d'eau Bonhomme-Morency.  
Source : V. Parent 2010.

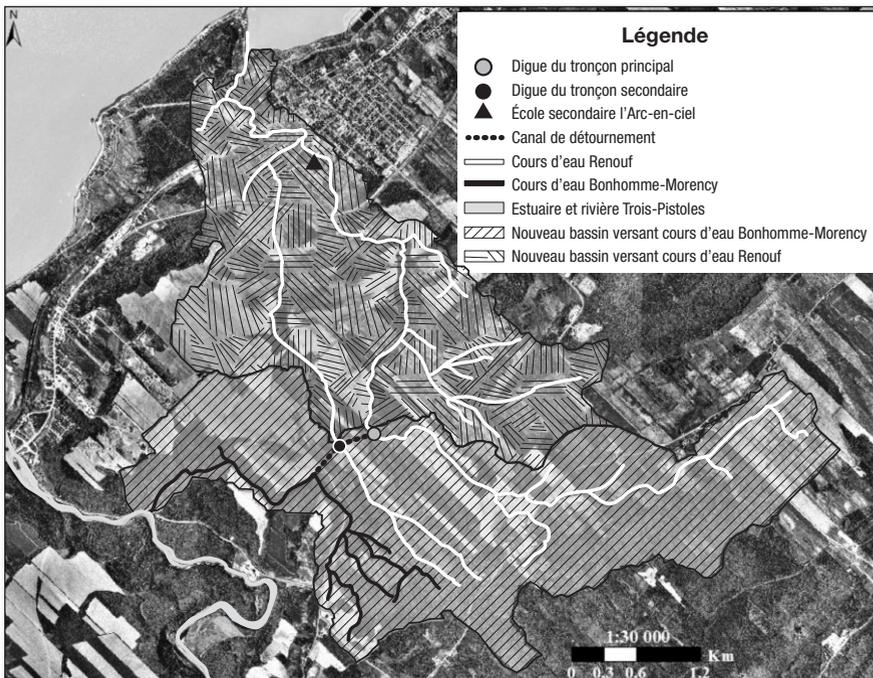
Figure 3 - Nouveaux bassins versants du ruisseau Renouf (partie hachurée) et du Bonhomme-Morency (partie rayée) situés dans la municipalité de Notre-Dame-des-Neiges (après le détournement).

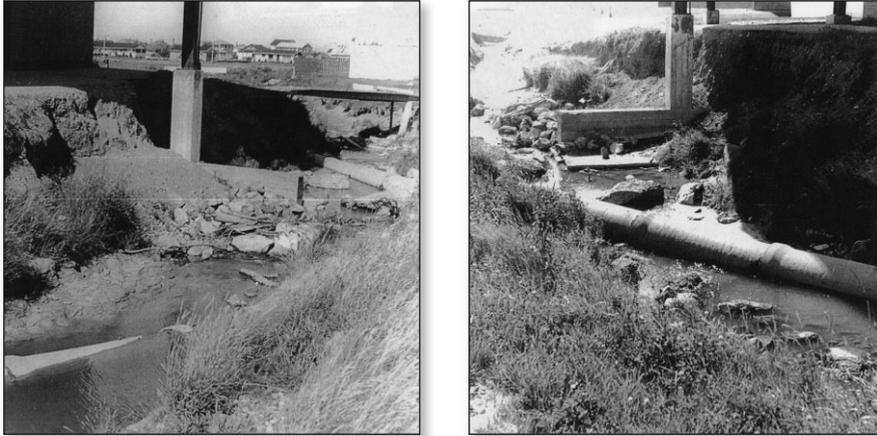
Figure 4 - Photos datant des années 1970 et illustrant les dommages causés par les crues dans le ruisseau Renouf près de l'école de secondaire (avant le détournement). Source : archives de la ville de Trois-Pistoles.

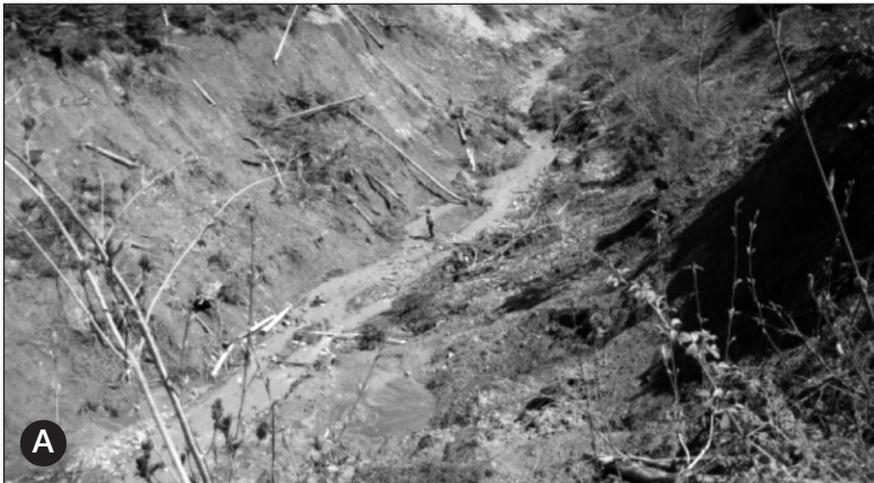
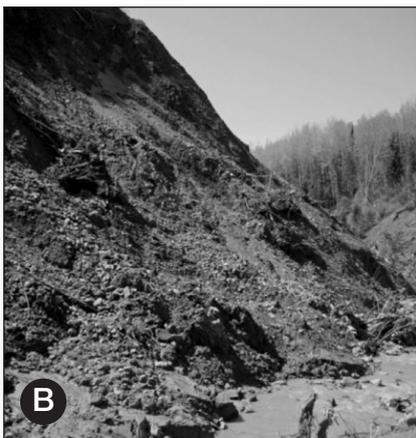
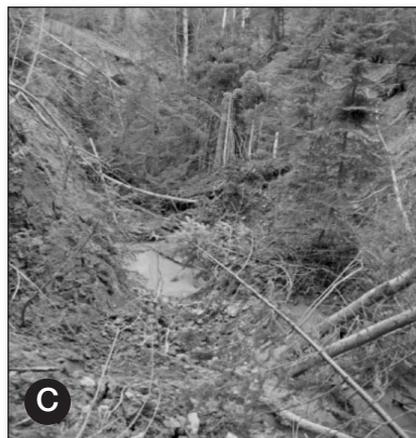
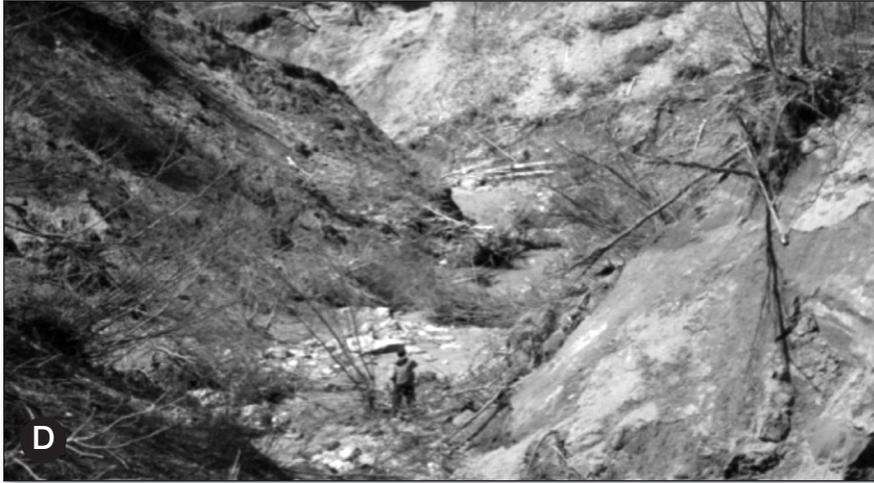
Figure 5 - Photos illustrant la forte incision (A), l'érosion des berges et les coulées boueuses (B), les arbres accumulés dans le lit (C, D) du cours d'eau Bonhomme-Morency à l'année 2008. Source : MRC des Basques.

transport spectaculaire de sédiments dans la rivière Trois-Pistoles (Figure 5). Une dégradation rapide des habitats aquatiques s'est produite dans le cours d'eau. En effet, la dynamique d'un écosystème est très sensible aux changements hydromorphologiques<sup>6, 7</sup>. Des craintes pour les habitats aquatiques de la rivière Trois-Pistoles ont aussi été soulevées.

causés par une forte érosion et une incision du lit du ruisseau (Figure 5A). Ces processus provoquent de nombreux glissements de terrain et des décrochements de berges argileuses (Figure 5B). Le décrochement des berges cause une forte accumulation de bois mort dans le chenal<sup>22</sup> (Figure 5C). Les débris ligneux accumulés créent des seuils qui modifient la dynamique d'écoulement, et entraînent une migration latérale du chenal, accentuant ainsi la problématique d'érosion et de décrochement des berges<sup>23</sup>. À la figure 6, il est possible d'apercevoir l'élargissement et la migration latérale du chenal sur les photos aériennes de 1976 à 2004. C'est durant les premières années après le détournement que les ajustements sont plus marqués (photos 1976 et 1985). Durant les années suivantes, l'élargissement et la migration latérale continuent de façon plus graduelle. En 2008, la pente est élevée, l'eau s'écoule sur une largeur variant entre un et quatre mètres et la profondeur de l'eau varie entre deux et quarante centimètres<sup>24</sup>. Le secteur le plus actif (Figures 5A-B-D) possède des berges dont la hauteur varie entre vingt et trente mètres et la largeur du chenal excède les trente mètres. À certains endroits, la totalité de la bande riveraine expropriée avant le détournement s'est érodée<sup>25</sup>. La qualité d'habitat pour le poisson du ruisseau Bonhomme-Morency passe de moyenne à nulle<sup>26</sup>. La grande quantité de seuils constitués de débris organiques rendent le milieu inaccessible pour le poisson. De plus, une forte concentration de sédiments en suspension entraîne des stress physiologiques chez les poissons, une dégradation des aires d'alimentation et de reproduction et même la mortalité des individus<sup>27</sup>.

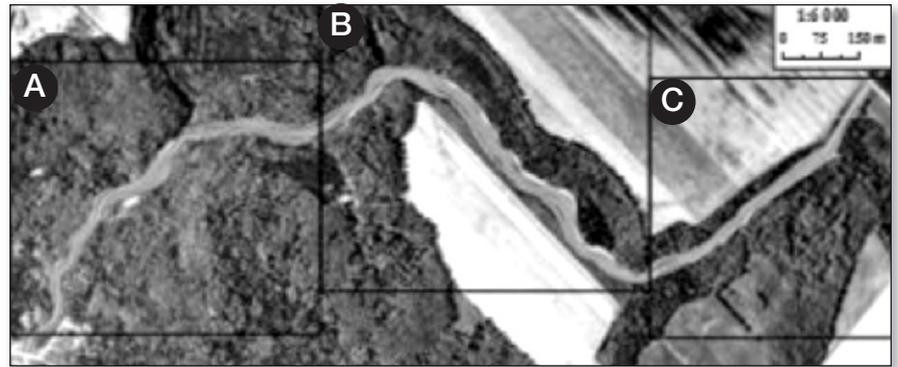
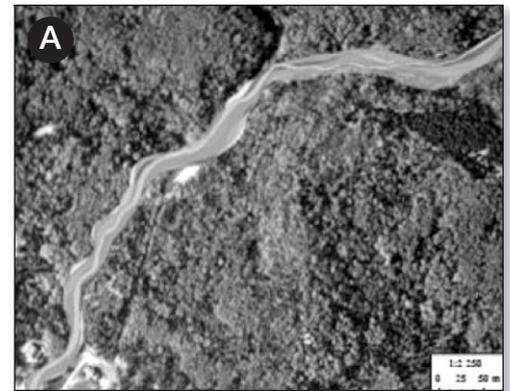
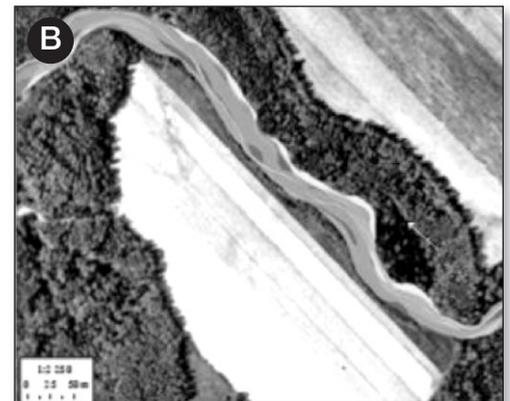
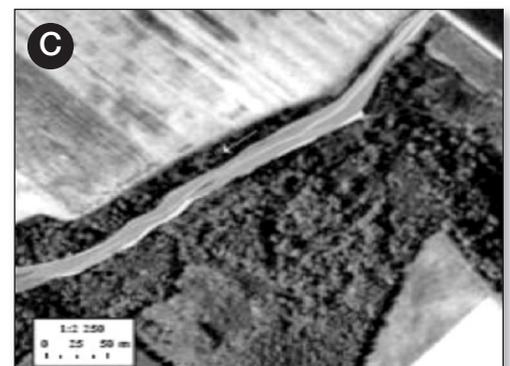
Figure 6 - Photo-interprétation de la migration latérale du cours d'eau Bonhomme-Morency à partir des photos aériennes de 1976, 1985, 1990, 1995, 2001 et 2004.

La morphologie du cours d'eau Bonhomme-Morency est manifestement différente depuis le détournement. Les changements provoqués se traduisent par une interrelation entre les processus (incision et érosion) et les formes (augmentation de la largeur, de la profondeur, de la pente et de la migration latérale). Sans détournement, l'aspect morphologique du cours d'eau Bonhomme-Morency serait très différent.

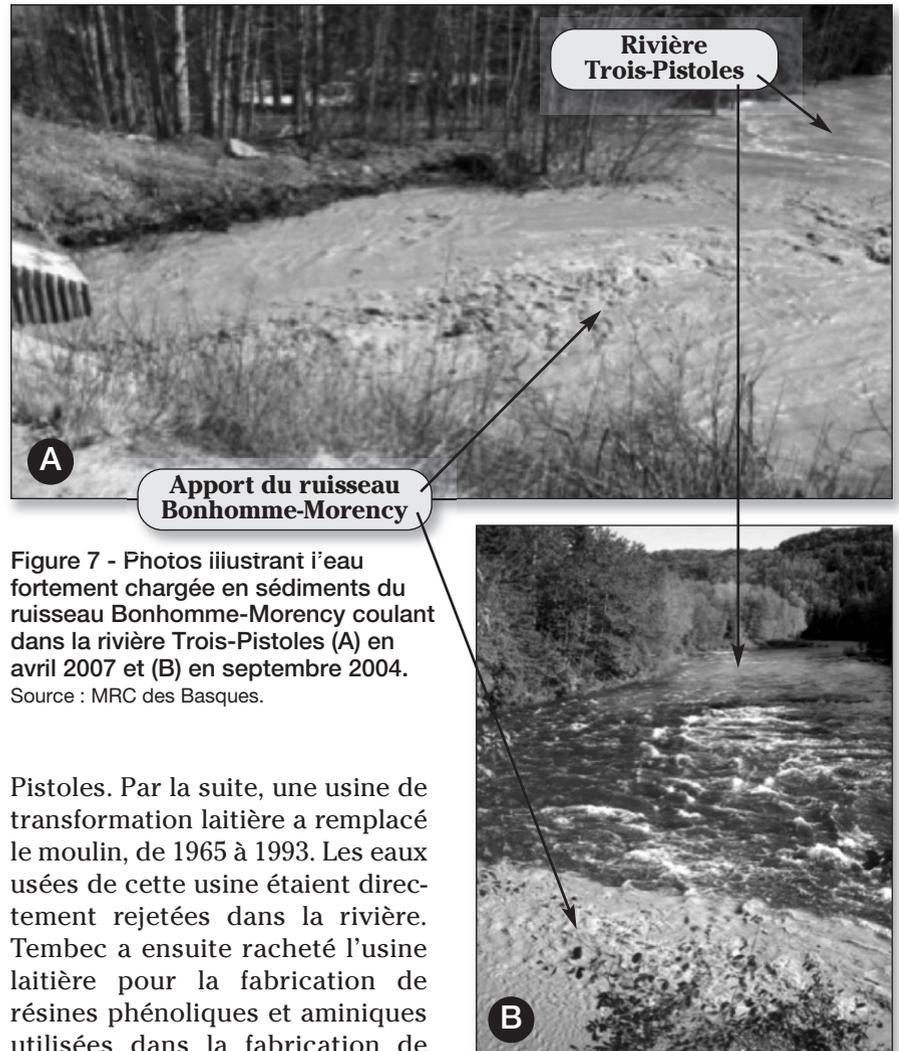
Figure 7 - Photos illustrant l'eau fortement chargée en sédiments du ruisseau Bonhomme-Morency coulant dans la rivière Trois-Pistoles (A) en avril 2007 et (B) en septembre 2004. Source : MRC des Basques.

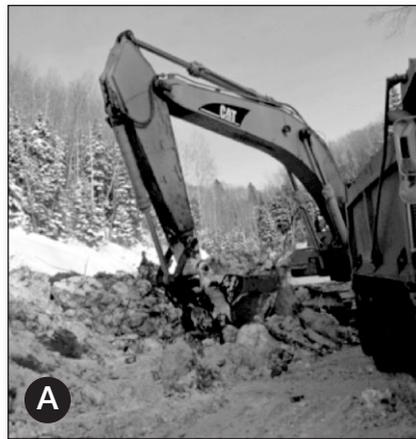
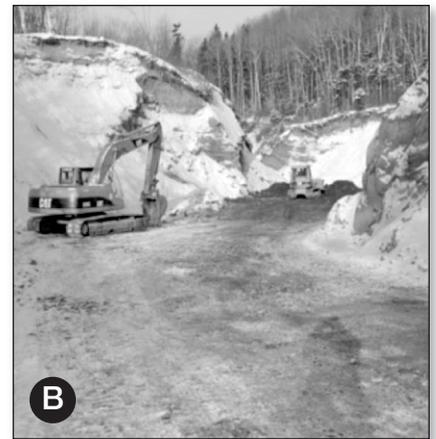
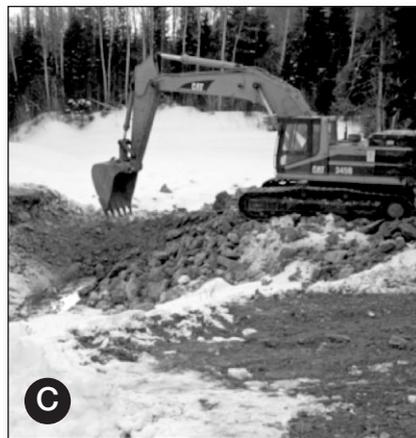
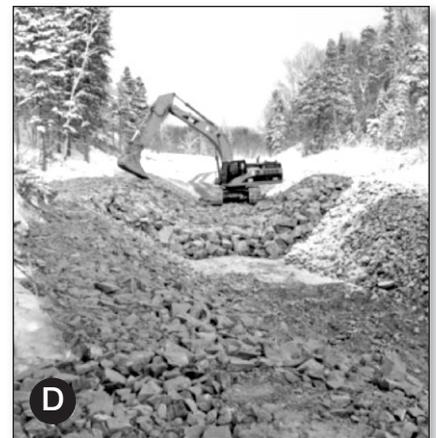
Figure 8 - Photos des différentes étapes des travaux d'enrochement du cours d'eau Bonhomme-Morency : nettoyage du lit et des berges (A), couche de tout-venant (B), excavation du lit (C) et couche de protection (D). Source : Tescult, 2009.

vation et le remblayage ont lieu (Figure 8). La mise en place des pierres se fait de façon à ce qu'elles soient enchâssées et serrées les unes contre les autres pour assurer une meilleure stabilisation<sup>59</sup>. Les travaux se déroulent sans contraintes environnementales majeures et se terminent en mars 2009, avant les crues printanières. L'enrochement du cours d'eau Bonhomme-Morency nécessite dix mille voyages de camion et entraîne des dépenses totales de 3 200 000 \$. La renaturalisation des accès se fait au printemps 2009.

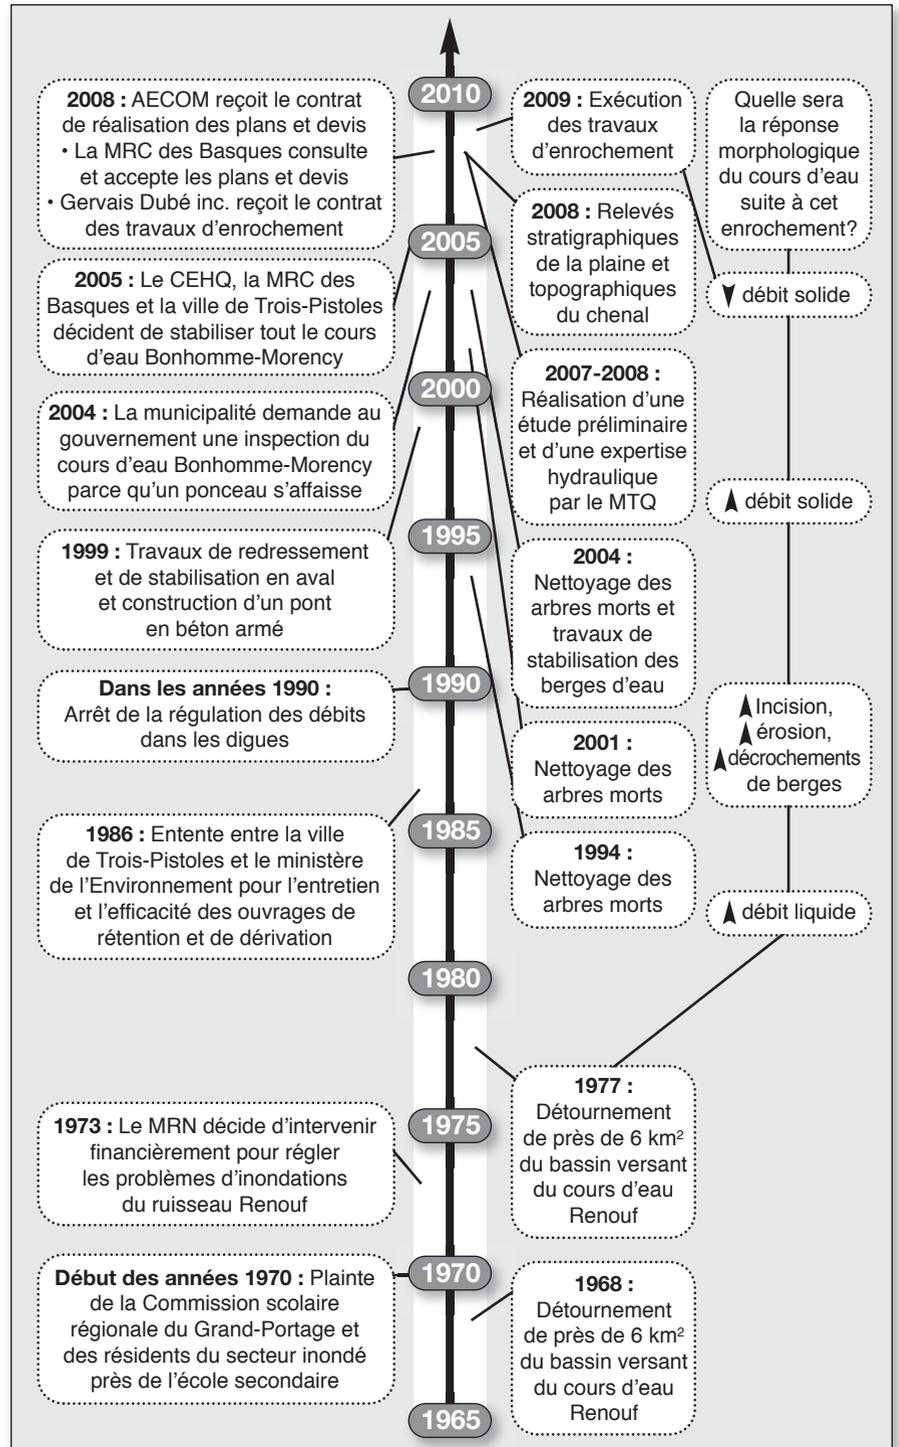
Figure 9 - Ligne du temps résumant l'historique des cours Bonhomme-Morency et Renouf depuis 1968. Les consultations, les décisions et les pressions politiques concernant les cours d'eau sont inscrites dans les encadrés oranges, les interventions sont présentées dans les encadrés verts et les processus morphologiques provoqués par les interventions sont illustrés dans les encadrés bleus.

La figure 9 présente une ligne du temps résumant les différentes étapes qui ont mené à l'état actuel du cours d'eau. Elle expose les décisions prises dans l'aménagement des cours d'eau et la longueur du processus de mise en œuvre des actions (du constat à l'action sur le terrain). La ligne du temps fait aussi référence à l'évolution morphologique. Elle montre les conséquences des décisions sociopolitiques et des réactions des instances sur la dynamique du cours d'eau (ajustements, formes et processus).

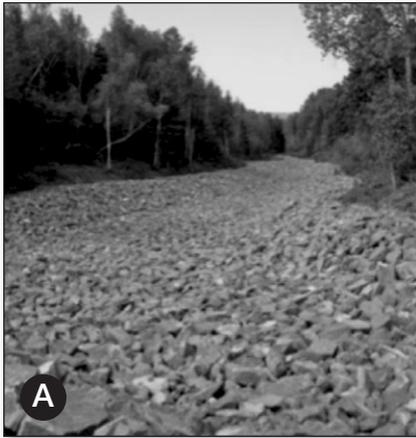
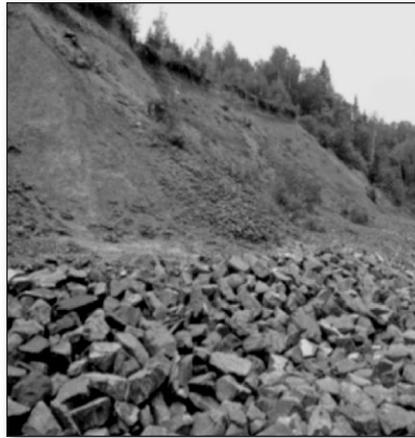
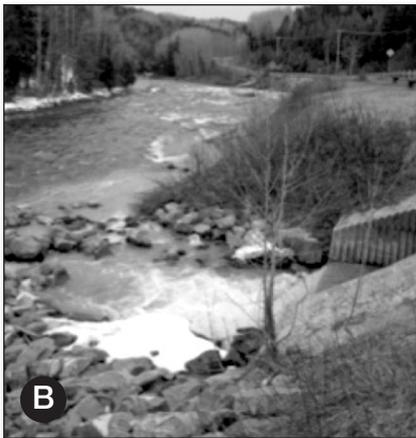
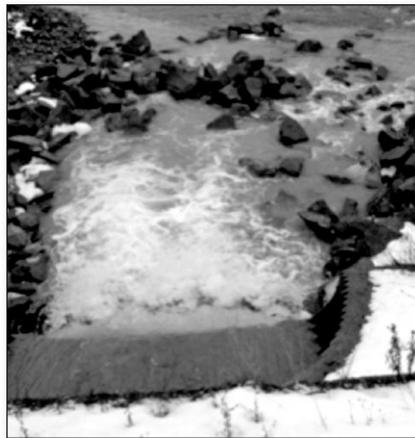
Figure 10 - Photos du canal enroché à l'été 2010 (A) et de la confluence avec la rivière Trois-Pistoles au printemps 2011 (B). Source : V. Parent 2010.
