**Effets du retrait d'ouvrages rigides de protection côtière sur  
la dynamique géomorphologique d'une plage de gravier,  
Cap-des-Rosiers, Québec**

dans le cadre du programme de maîtrise en géographie

**Mai 2025**

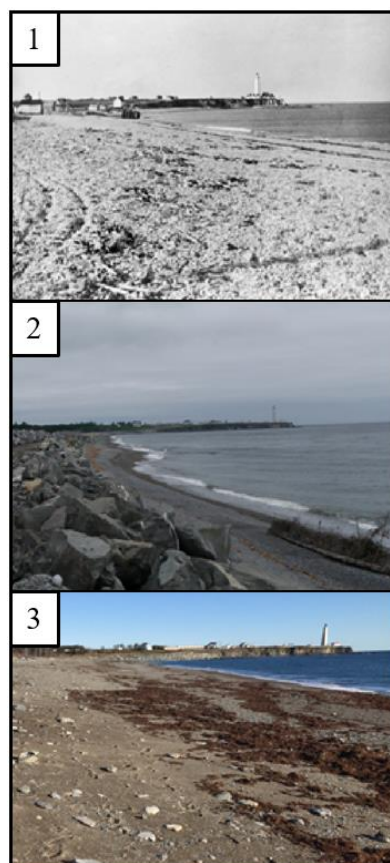
Figure 33. Évolution de la largeur de plage en 1927, 2011 et 2019 soit, respectivement, avant la construction de la route, suivant la mise en place d'infrastructures de protection et après le démantèlement de la route et de ses infrastructures. (Source photo 1 : J.-Gérard Lacombe , Source photo 2 et 3 : LDGIZC)

L'analyse historique des photos aériennes montre que la largeur moyenne du site d'étude connaît une diminution constante passant de 33,6 m en 1963 à 14,5 m en 2009. Lors de cette période, la largeur moyenne du site témoin est restée stable avec une moyenne de 49,1 m. Après le démantèlement, la largeur moyenne du site d'étude est passée de 15,3 m en 2016 à 51,2 m en 2019, soit une valeur légèrement supérieure à la moyenne du site témoin (figure 32). L'écart-type du site d'étude est toujours plus élevé en raison de la présence de plateforme rocheuse au sud qui influence l'accumulation des sédiments. Les variations de la largeur de plage sont représentées dans les photographies de la figure 33, qui illustre le site

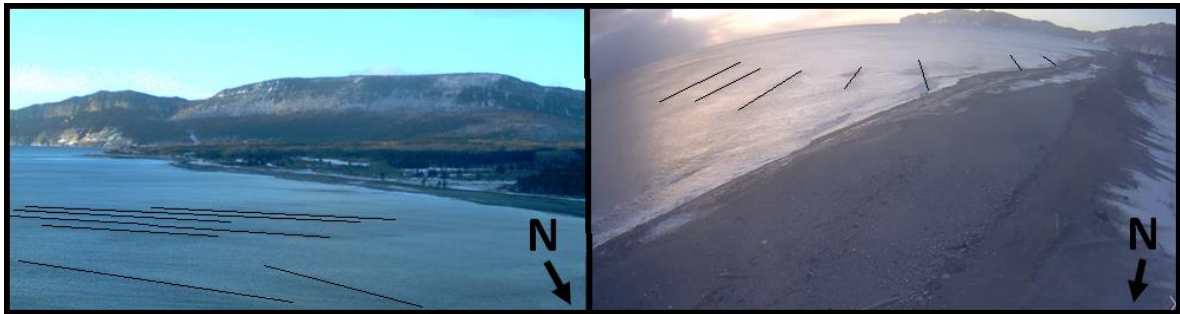
Figure 38. Représentation d'ondes de vague le 14 novembre 2018 à partir de la caméra située dans le phare (à gauche) et de la caméra AXIS (à droite). Il est à noter la direction des vagues à la côte sont orientées NE. (Source photos : LDGIZC)

En comparant les données de l'AWAC à celles du point modélisé WW3, on observe une différence concernant la deuxième constituante de vague la plus importante qui est du NNE-NE (22,5 °N à 45 °N) à l'AWAC et du NNO (325 °N à 335 °N) au point WW3 (figure 23). Nous suggérons que cette différence est liée à la position de l'AWAC qui se trouve plus près des côtes (figure 21). Les vagues provenant du NNO au large sont ainsi diffractées vers le site d'étude et enregistrées comme NNE-NE par l'AWAC. Dans ce cas, les données directionnelles de vague à l'AWAC représentent davantage les conditions sur le site d'étude et celles de WW3 les conditions au large. Cette hypothèse est soutenue par la direction des vagues à la côte illustrée dans les images de la caméra AXIS et de celle du phare de Cap-des-Rosiers, le 14 novembre 2018, où l'AWAC mesurait des vagues du NE (36 °N) et WW3 modélisait des vagues du NNO (332 °N) (figure 38). Il est ainsi indispensable d'utiliser des

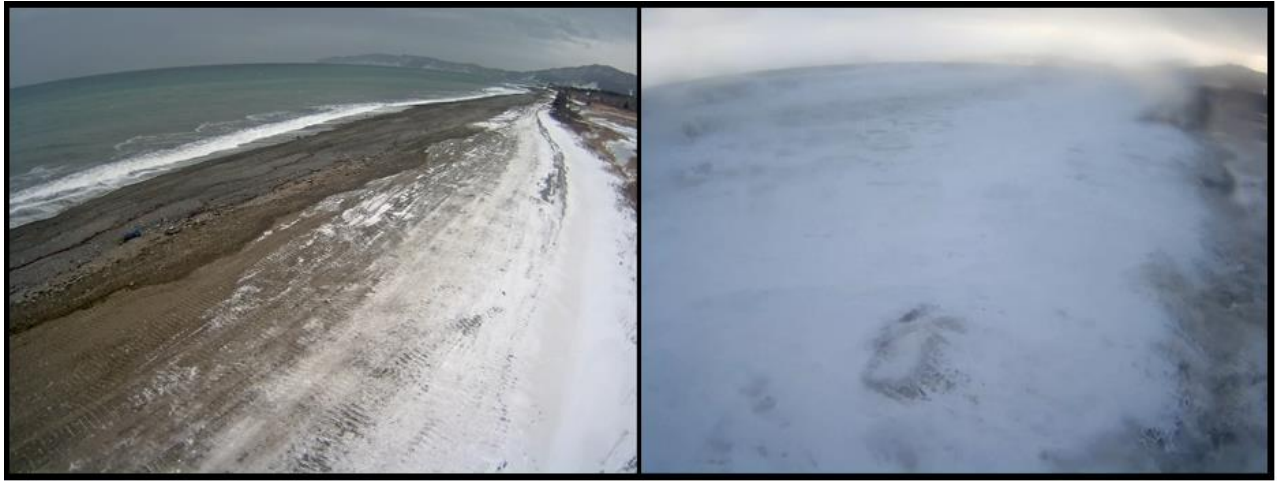
Figure 42. Images avant et pendant l'événement de franchissement (14 décembre et 30 décembre 2016). N.B. La photo de droite a été enregistrée trois heures précédant l'atteinte maximale du niveau d'eau total. (Source photos : LDGIZC)

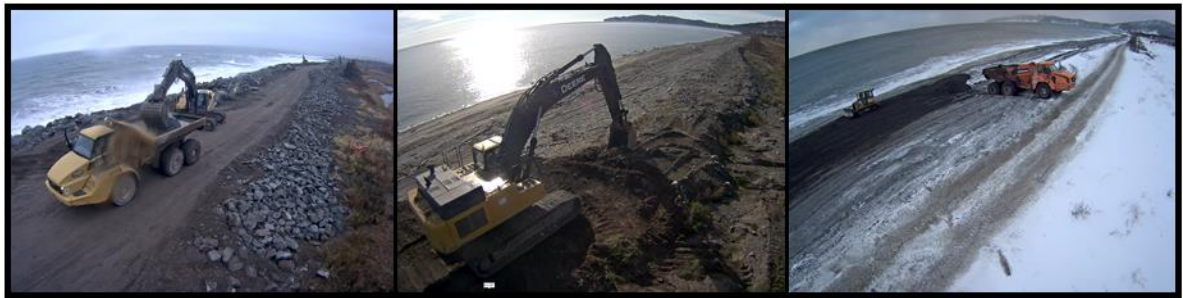
Figure 45. Exemple d'interventions sur le site d'étude de Cap-des-Rosiers. La première photo représente des travaux de démantèlement le 28 octobre 2016. La deuxième photo représente un reprofilage du cordon le 13 octobre 2017. La troisième photo présente une recharge de plage le 12 décembre 2018. (Source photos : LDGIZC)

anthropique de la plage a été effectué selon les plans de la firme de génie WSP Inc., qui suggère une pente de  $6,3^\circ$  (9:1) sur l'ensemble de l'estran au nord du profil n° 19 et une pente d'estran de  $6,3^\circ$  (9:1) suivi d'une pente de  $18,4^\circ$  (3:1) en haut de plage au sud du profil n° 20 (figure 44). Le nettoyage de plage a consisté au retrait des blocs d'enrochement de plus de 30 cm présents sur la plage. Finalement, à l'automne 2018, deux recharges ont été effectuées, pour valoriser le matériel récupéré lors du dragage du quai de Cap-des-Rosiers. Le volume total de ces recharges est de 6 840 m<sup>3</sup> (Parcs Canada, communication personnelle). La figure 45 illustre les différentes interventions ayant été effectuées sur le site d'étude.

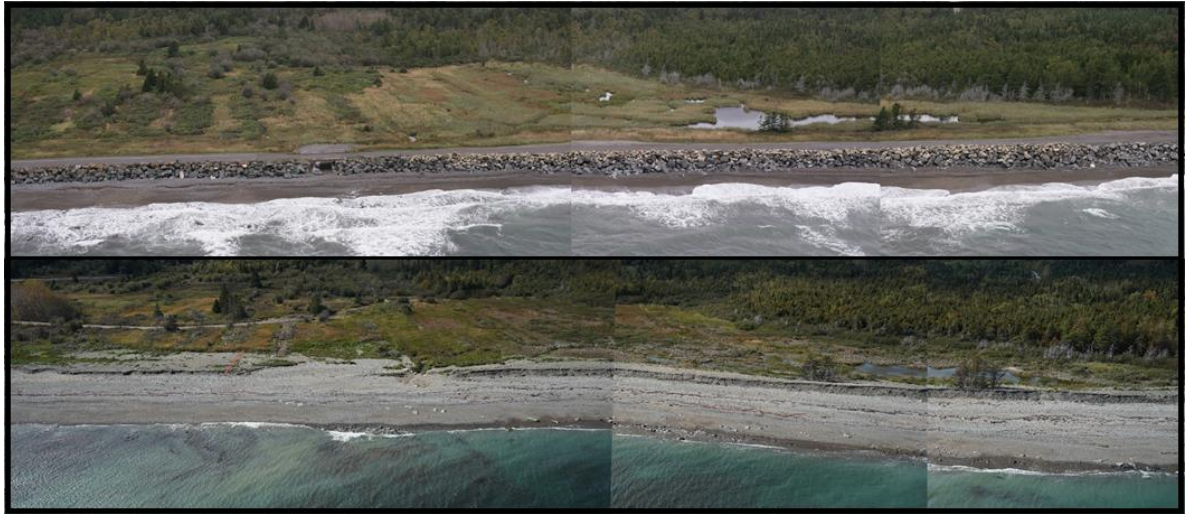
Figure 47. Photos obliques prises avant et après le démantèlement (14 septembre 2010 en haut et 26 septembre 2017 en bas). (Source photos : LDGIZC)

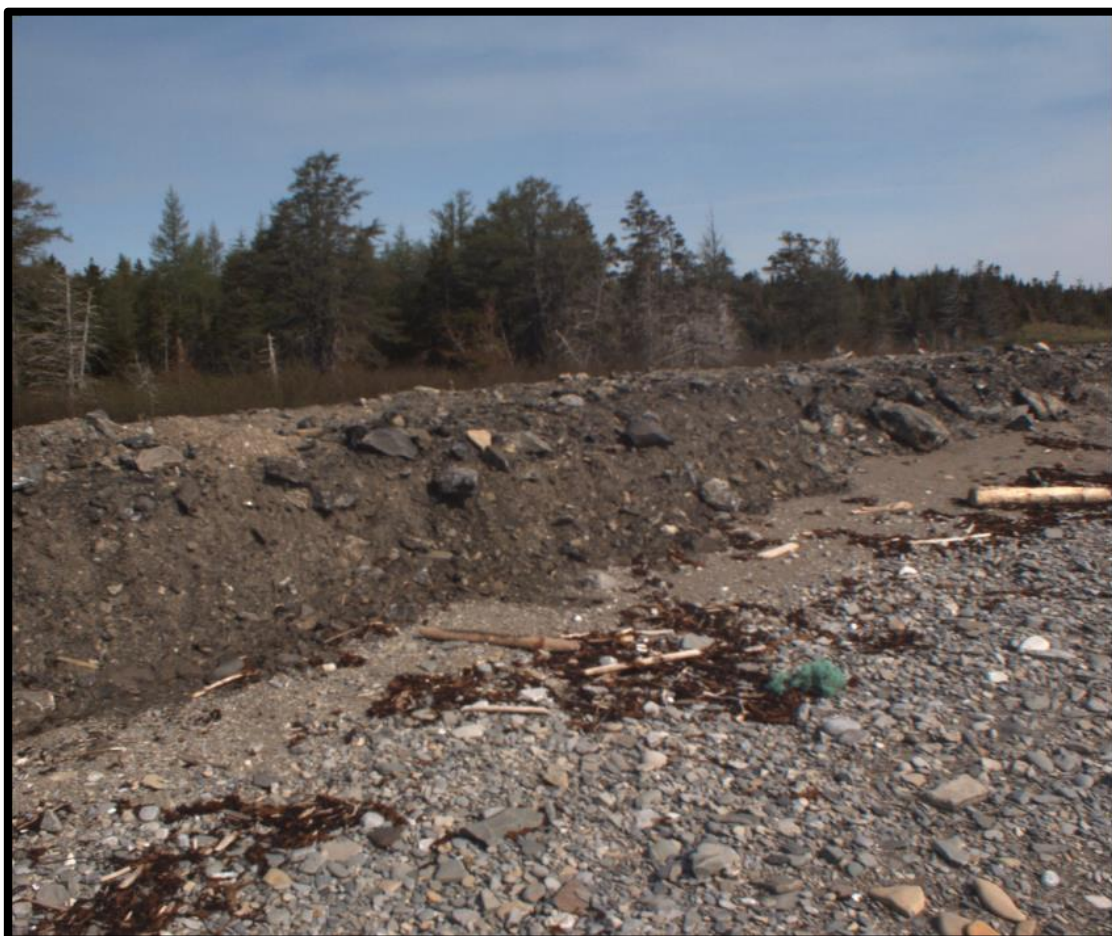
Figure 67. Photo du talus d'érosion prise lors de la campagne de terrain du 8 juin 2017.

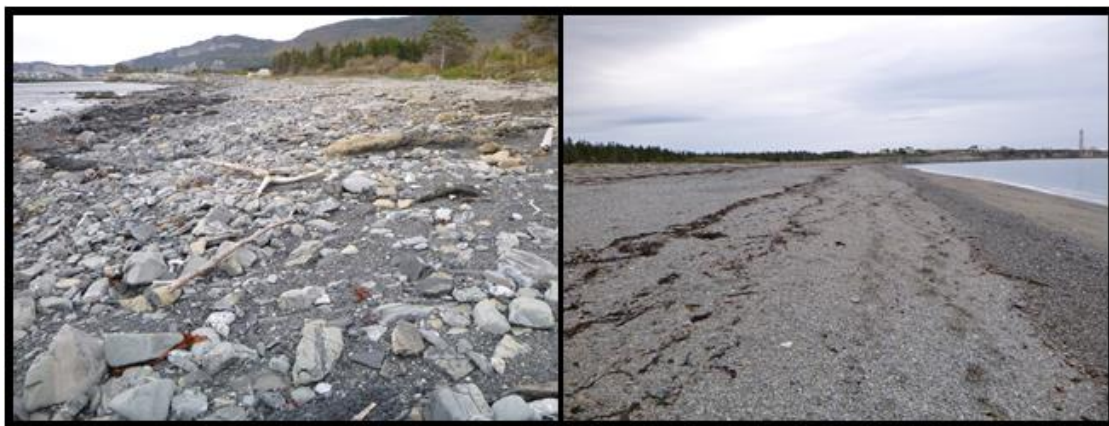
Figure 69. Carence en substrat fin ( $D_{50} = 2,5 - 6,5 \text{ mm}$ ) sur le profil n° 30 à gauche en comparaison avec le profil n° 9 à droite le 28 septembre 2019.
