**L'INFLUENCE DES CONDITIONS MÉTÉO-MARINES ET
DES OUVRAGES DE PROTECTION SUR LA
MORPHOSÉDIMENTOLOGIE DES PLAGES ET DE
L'HERBIER À SPARTINE ALTERNIFLORE, ÎLE AUX
COUDRES (QUÉBEC, CANADA)**

Mémoire présenté

dans le cadre du programme de maîtrise en géographie
en vue de l'obtention du grade de maître ès sciences

Avril 2019

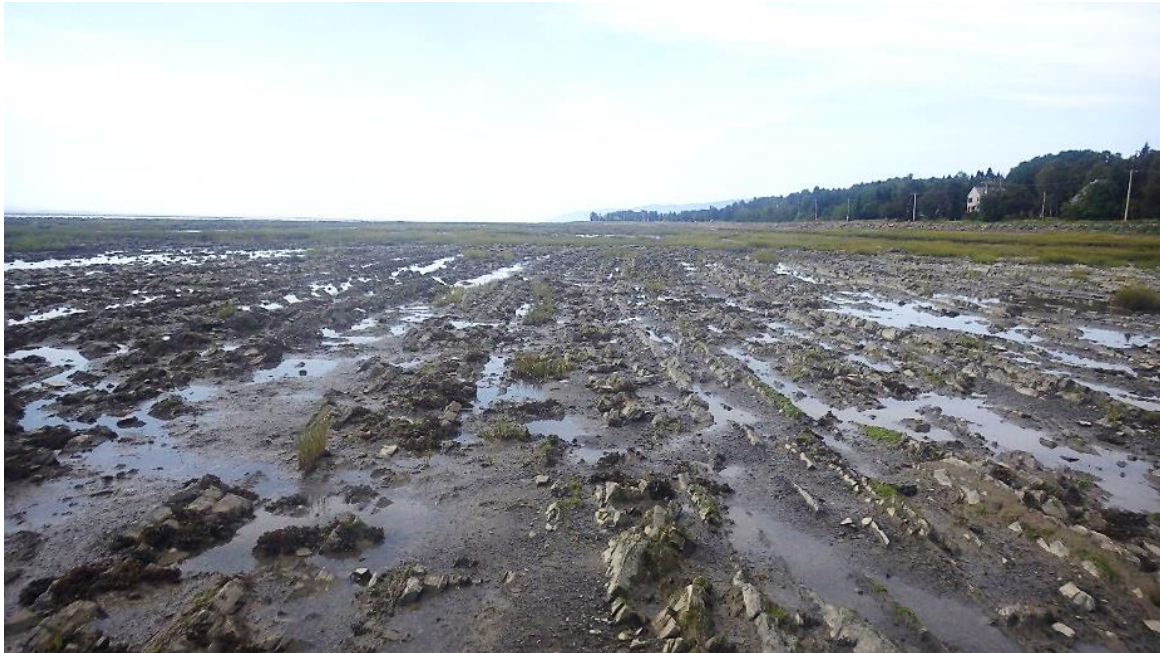
Figure 15. Plateforme rocheuse flyschique à pendage subverticaux située au sud de l'île recouverte de sédiments fins sablo-limoneux et de graviers de schistes érodés.

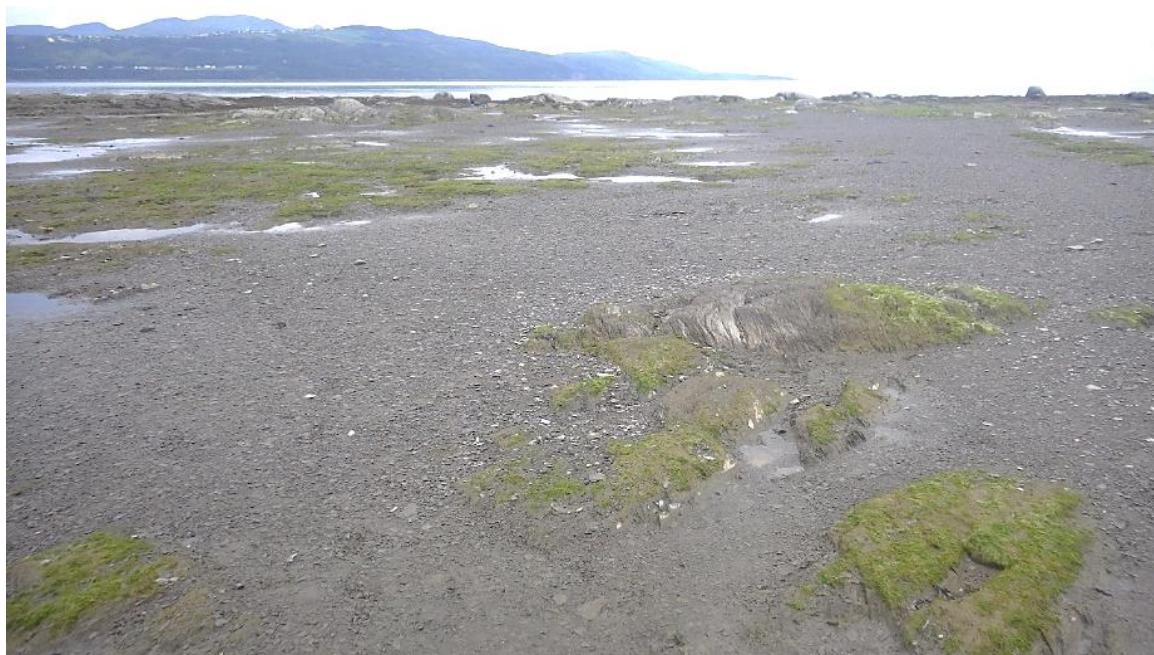
Au nord-est, la plateforme rocheuse de type microgréseuse est surtout recouverte de petits graviers issus de l'érosion par les vagues et la météorisation (figure 16).

Figure 16. Plateforme rocheuse située au nord-est de l'île recouverte de graviers issus de l'érosion et de la météorisation de la roche.

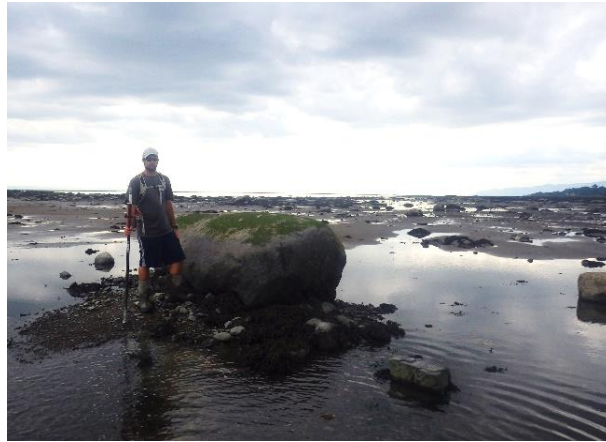
flottantes. Sur l'île aux Coudres, quelques gros blocs sont présents, mais la majorité sont plus petits que les 3 m du grand axe, ce qui laisse croire que les glaces ont pu déplacer ces blocs erratiques à cet endroit (figure 17). Quelques dépressions de cette zone restent en partie submergées à marée basse puisque l'eau ne réussit pas à être totalement évacuée avant la nouvelle marée montante.

Figure 17. Bloc erratique situé sur la zone sablo-vaseuse de la côte sud de l'île.

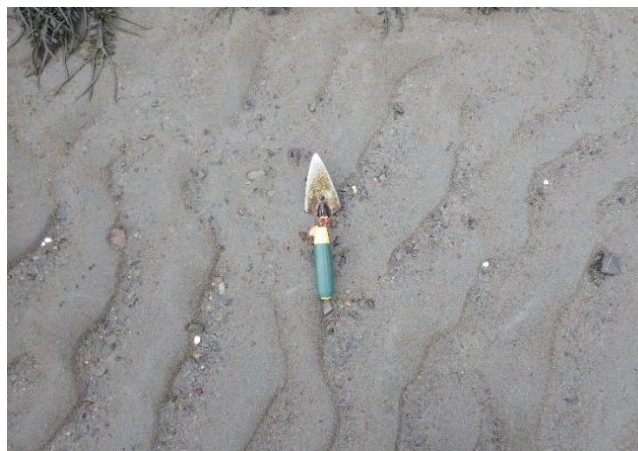
Lors du flot et du jusant, les courants de marées de forte intensité forment dans la zone sablo-vaseuse des rides de courants dont la largeur est décimétrique (Brodeur et Allard, 1983) (figure 18).

Figure 18. Rides de courant dans la zone sablo-vaseuse sur le profil 1, 15 novembre 2016.

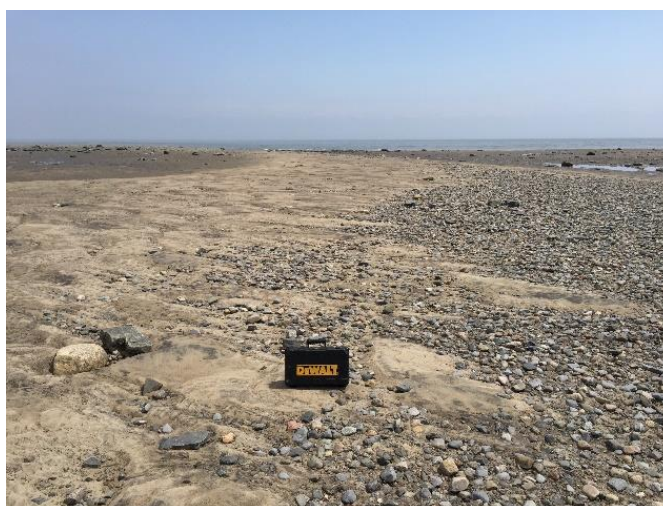
Figure 19. Cordon de basse mer composé de sable et de blocs de diverses tailles (entre le profil 3 et 4), 19 mai 2015. Photo : Adrien Lambert.

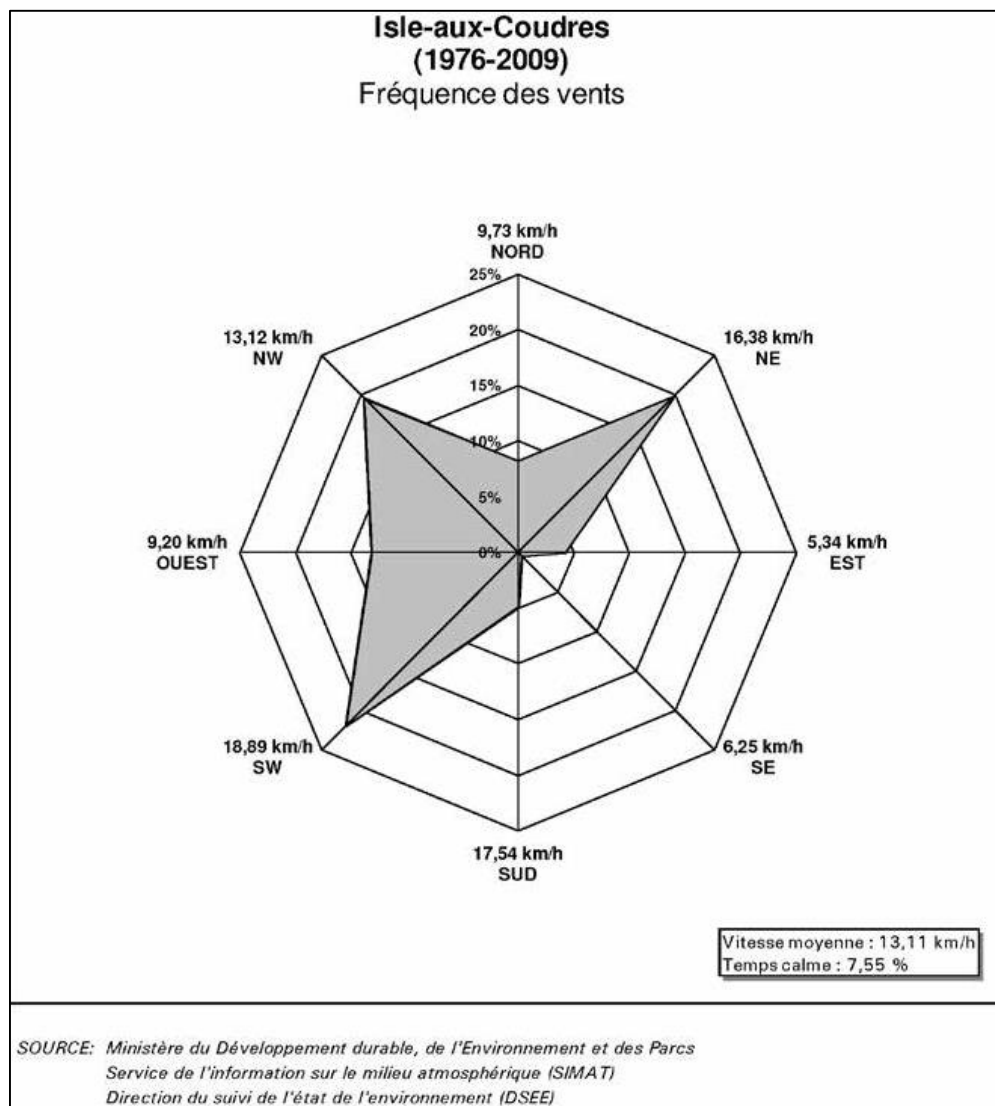
Figure 21. Rose des vents de l'Isle-aux-Coudres (Bernier *et al.*, 2006).

Cela va de pair avec les directions des vents principalement enregistrées à l'Isle-aux-Coudres entre 1976 et 2009 (figure 21).

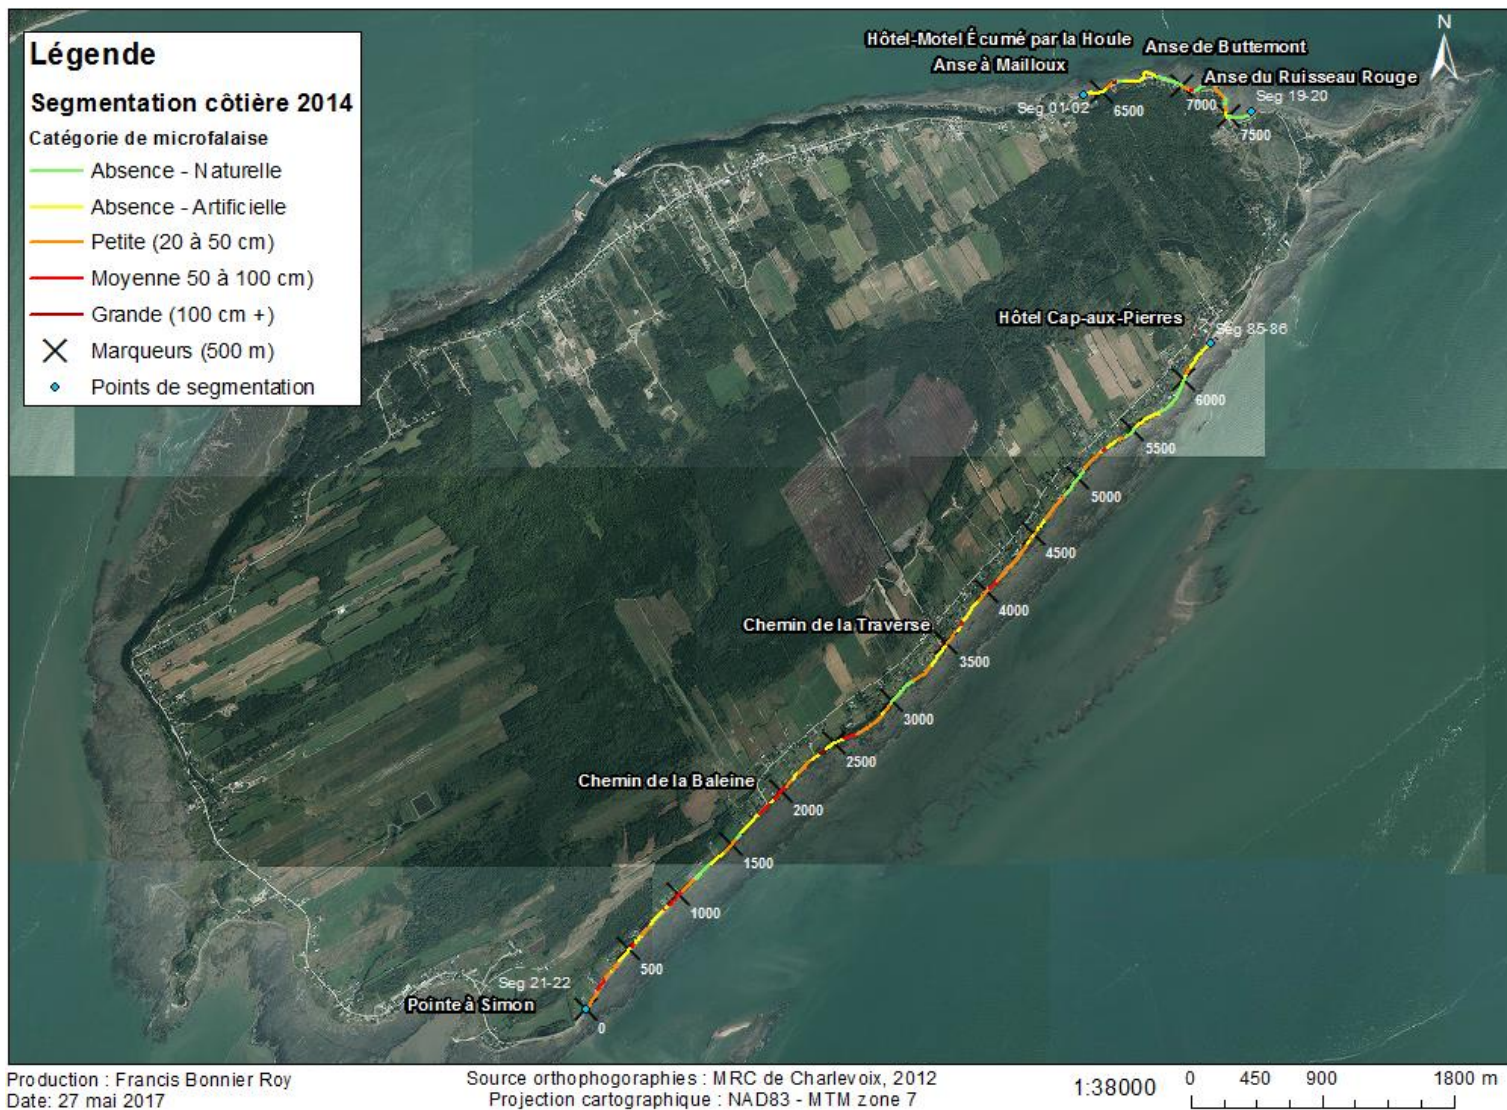
Figure 27. Segmentation côtière en août 2014 représentée par les catégories de microfalaïse.

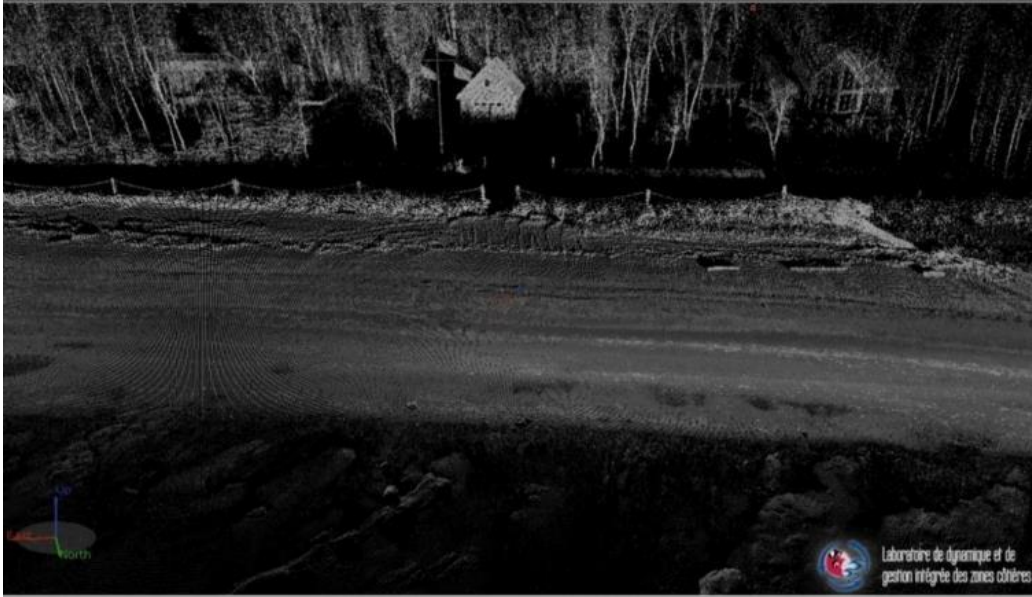
qui sont captés par ce système chaque seconde avec un angle de balayage de 360°. Il est doté d'antennes GPS permettant le positionnement géographique de l'appareil en mode différentiel. Les données sont corrigées à partir d'une plateforme inertielle. L'étendue de la zone captée s'étend de l'arrière-plage ou du sommet de la structure jusqu'à environ 100 m vers le large (figure 29).

Figure 29. Exemple de modèle tridimensionnel LiDAR avant post-traitement réalisé sur le littoral de l'île aux Coudres (Chemin de la Bourroche) durant la campagne du 12 au 16 mai 2014. Source : Lambert et Bernatchez, 2014.

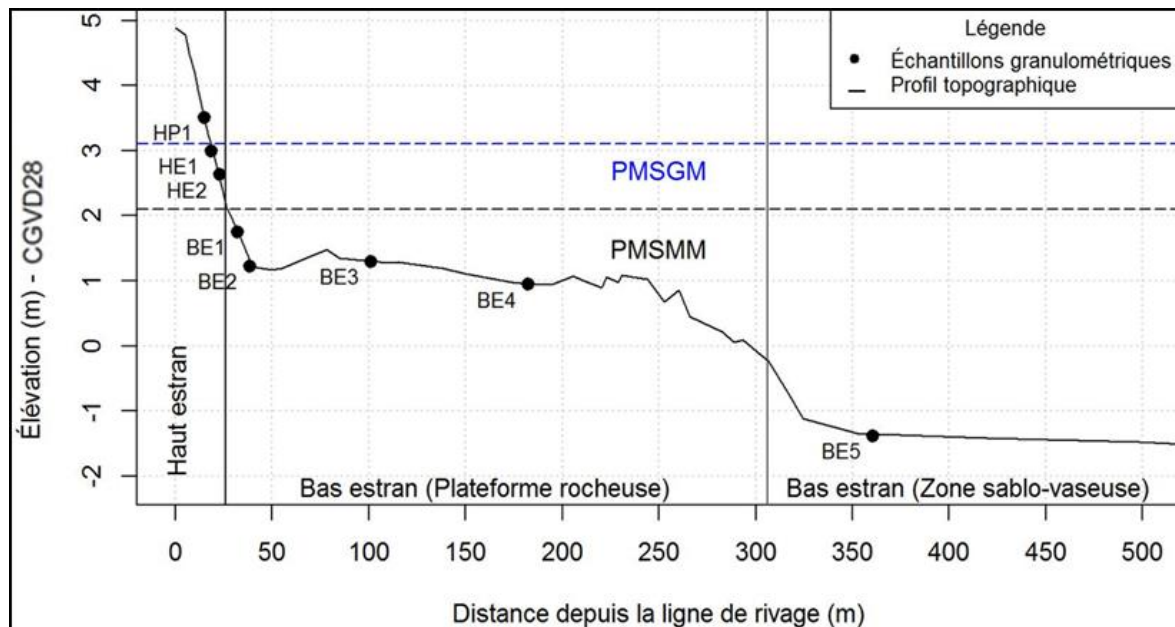
Figure 33. Exemple de positionnement des échantillons granulométriques sur un profil topographique.

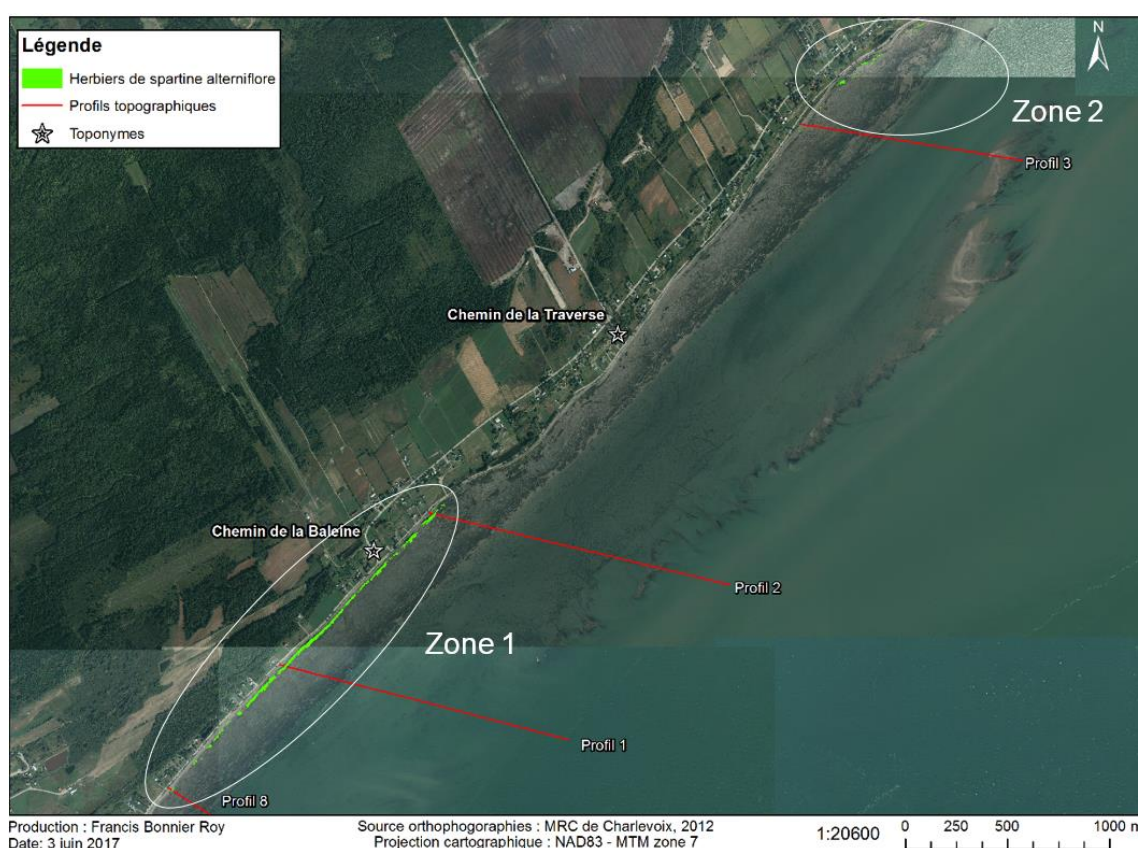
Figure 36. Emplacements des herbiers à spartine alterniflore cartographiés.

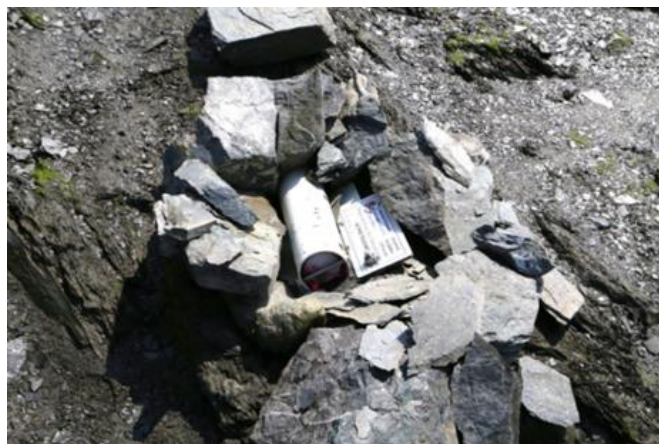
Les paramètres de vagues et de niveaux d'eau ont été mesurés à l'aide de capteurs de pression piezo-résistifs autonomes RBR Virtuoso (figure 39). Les capteurs sont installés dans des supports subhorizontaux fixés sur la roche de la plateforme rocheuse ou dans des vis à sable verticales dans les plages ou la zone sablo-vaseuse. Ils ont été positionnés le plus proche possible du fond, avant et dans la zone de déferlement sur les profils topographiques (et hydrodynamiques) 1 à 6, devant des côtes artificialisées et d'autres naturelles. La fréquence élevée (4 Hz) en continu permet une bonne résolution des vagues, et ce, pendant la totalité des cycles de marée (Lambert et Bernatchez, 2014).

Figure 39. Capteur de pression déployé sur l'estran de L'Isle-aux-Coudres. Source : Lambert et Bernatchez, 2014.

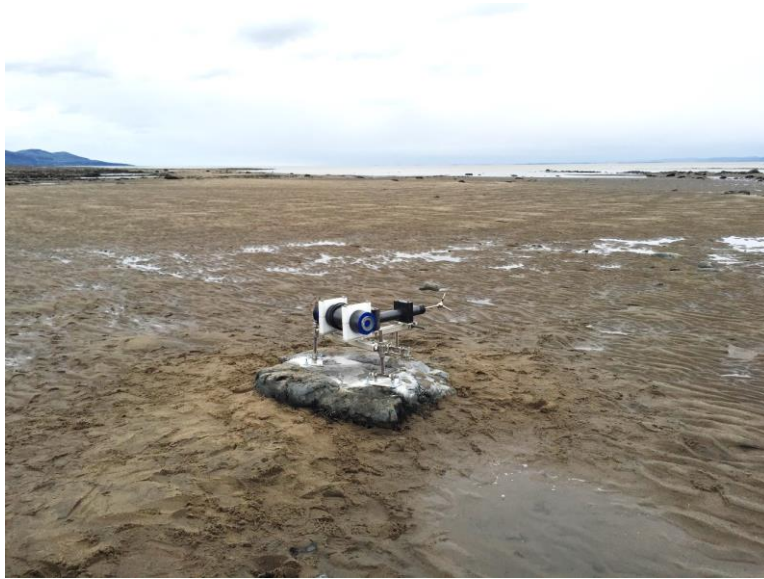
Un courantomètre Nortek ADV a été déployé pour une année (hors période des glaces, 18/05/2015 au 15/12/2015) sur la face sud-est du cordon sableux à l'est du profil 3 afin de quantifier les dynamiques marines à cette position avant leur réfraction sur le sommet du cordon (figure 40).

Cet instrument acquiert des données de courants ponctuelles à une hauteur de 0,34 m au-dessus du fond sableux, à une profondeur de -1,81 m du modèle géodésique CGVD28. Ces données sont acquises à 4 Hz et comportent les vitesses de courants sur les axes nord, est et vertical ainsi que des données de pression. Les paramètres directionnels de vagues ont

Figure 40. ADV positionné au sud-est de l'île du 18/05/2015 au 15/12/2015

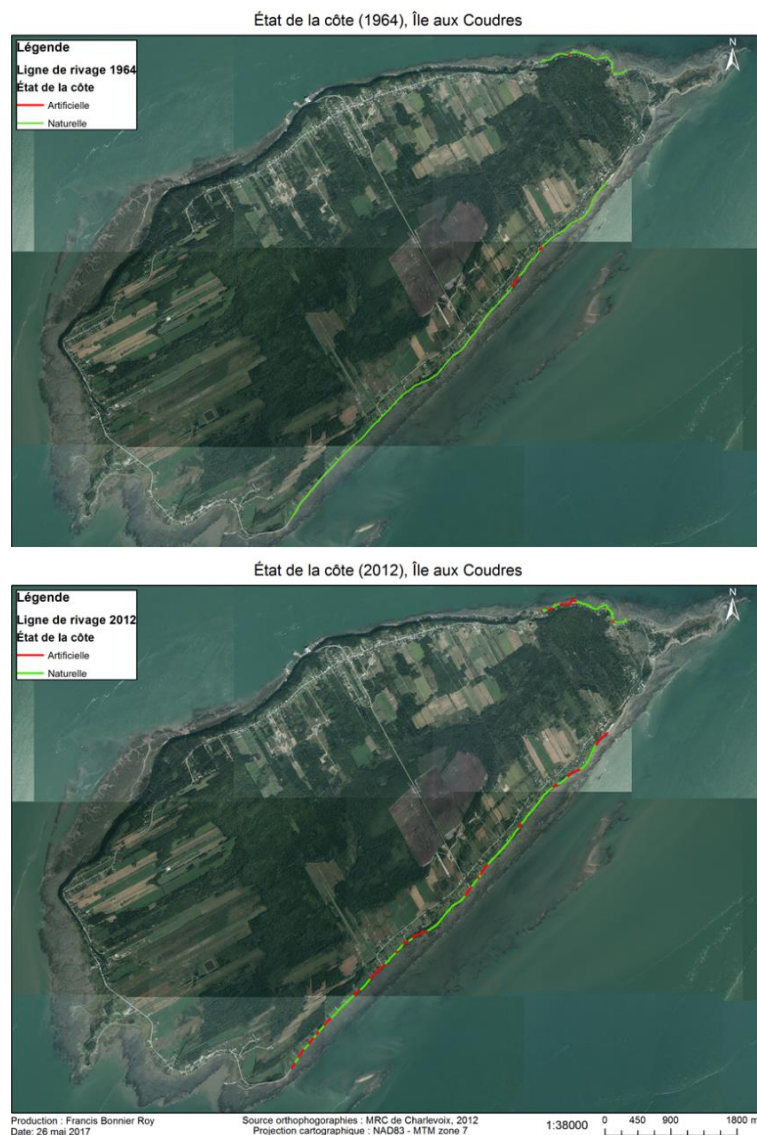
accélérée sur les deux secteurs, passant à 30 % sur la côte nord-est et 12 % au sud. Entre 2002 et 2012, les interventions d'urgence ayant pour but de protéger la route ont fortement contribué à augmenter l'artificialisation des berges à l'île aux Coudres, en particulier sur la côte sud où le pourcentage de côte artificielle a plus que triplé durant cette période, atteignant 38 %. Sur la côte nord-est, le pourcentage s'est plutôt stabilisé avec à 31 % en 2012. L'anthropisation de la côte à l'étude entre 1964 et 2012, bien que concentrée sur certaines portions de côte, est présentée sur la figure 44.

Figure 44. État de la côte (naturelle et artificielle) entre 1964 et 2012.

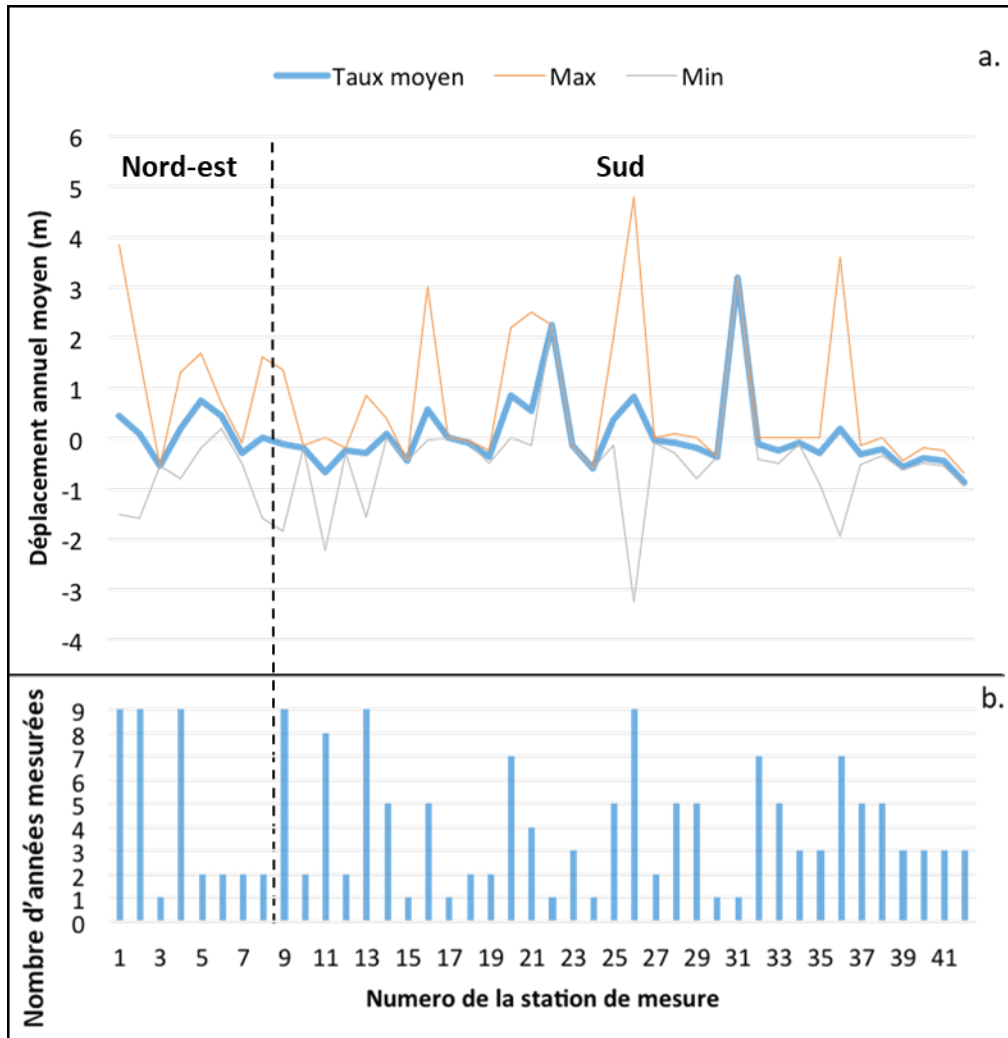
Figure 49. a. Taux de déplacement annuel mesuré sur les berges à l'étude grâce au réseau de stations de mesures d'érosion du LDGIZC. b. Nombre d'années de mesures par station.

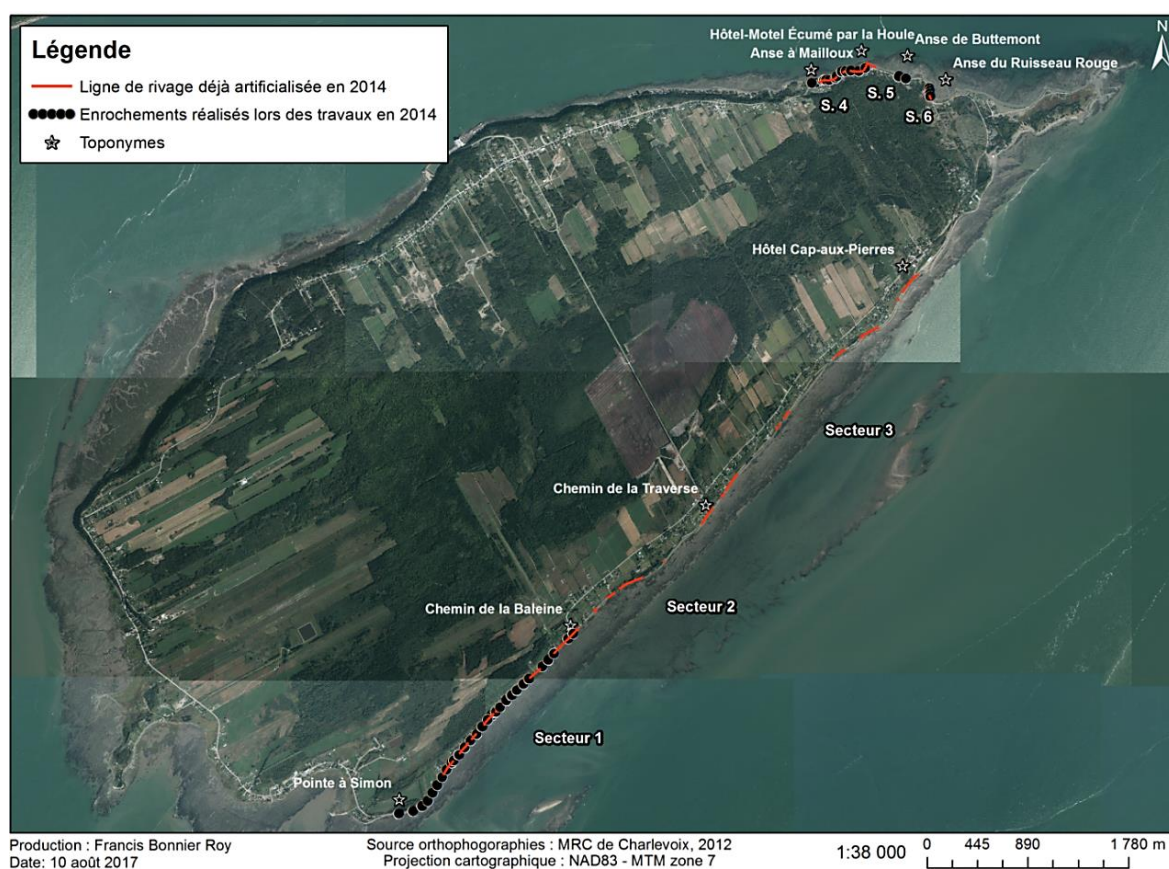
Figure 50. Ligne de rivage déjà artificielle avant les travaux de 2014 (trait rouge) et enrochements réalisés lors des travaux de 2014 (cercles noirs).

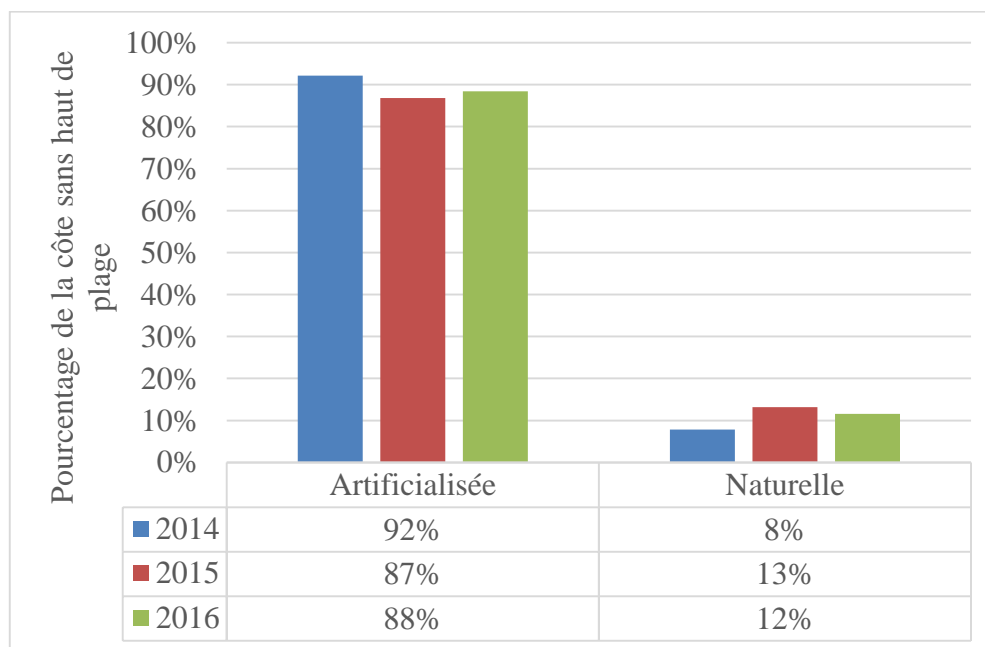
Figure 58. Relation entre l'absence de haut de plage et l'état de la côte de 2014 à 2016.

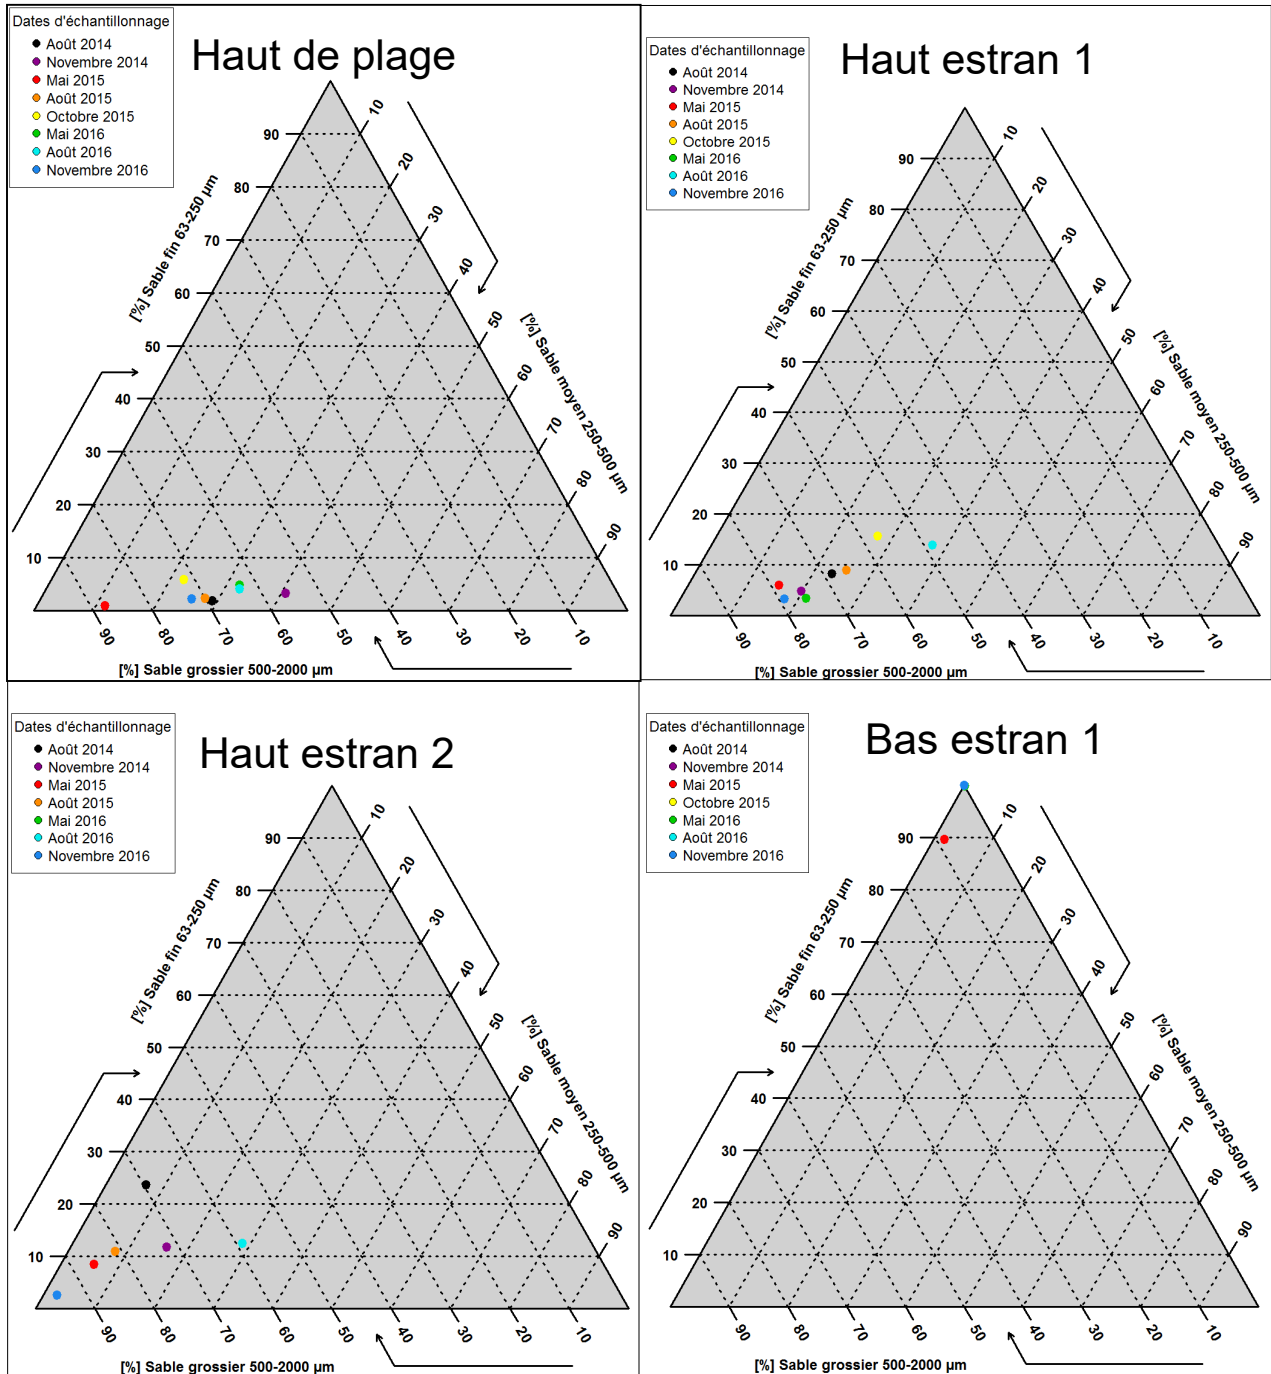
Figure 78. Évolution représentée sur des diagrammes ternaires des trois groupes granulométriques du sable (sable fin de 63 µm à 250 µm, sable moyen de 250 µm à 500 µm et sable grossier de 500 µm à 2 000 µm) des échantillons sur le haut de plage, haut estran et bas estran 1 situés sur le profil 3.

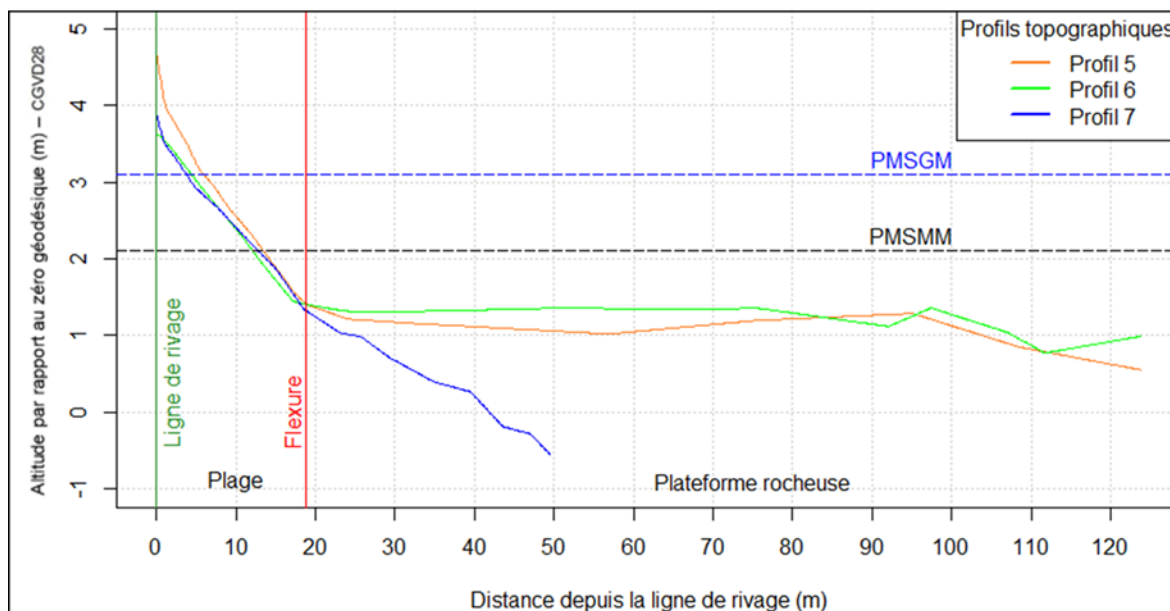
Figure 85. Profils topographiques de la côte nord-est, août 2014. Exagération verticale 10x.

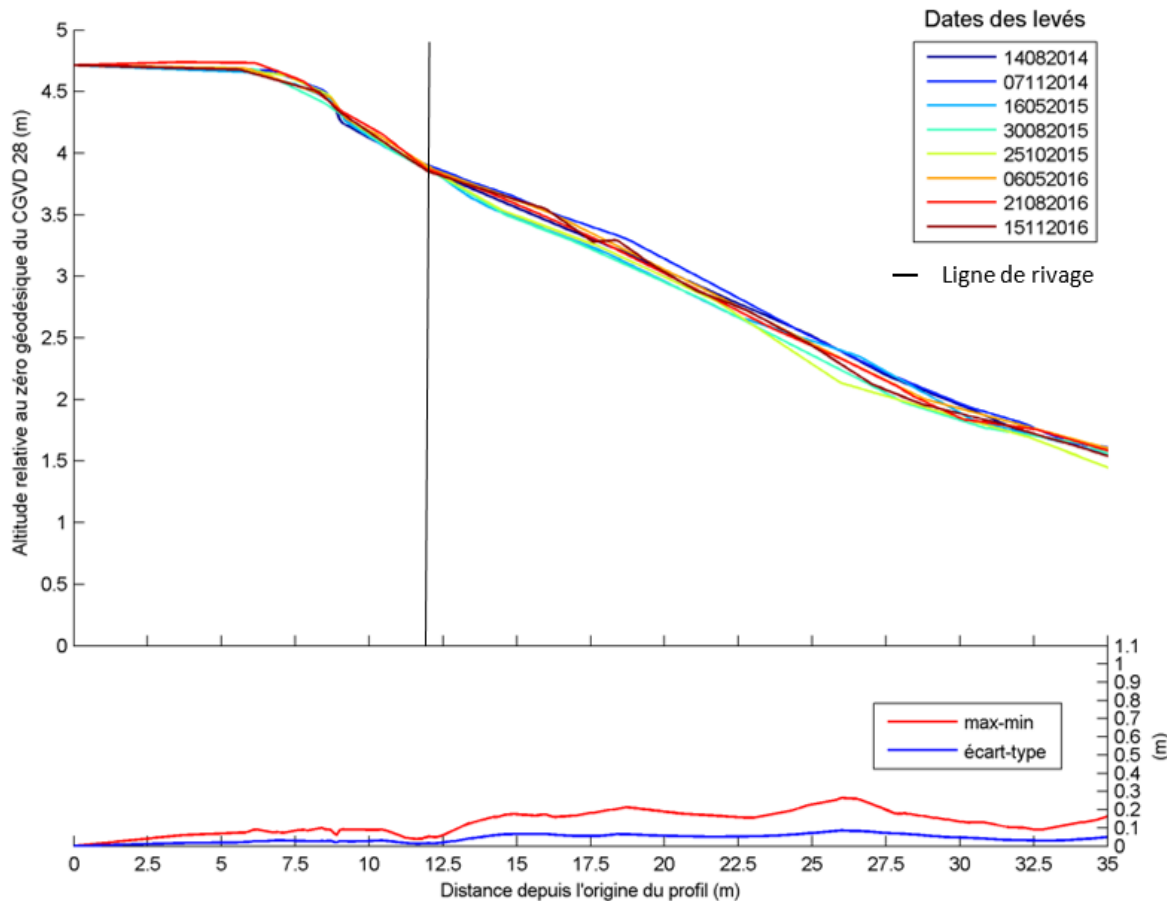
Figure 92. Évolution du profil topographique 2 depuis août 2014 jusqu'à novembre 2016, avec l'enveloppe maximum-minimum de l'altitude de la plage et son écart-type.

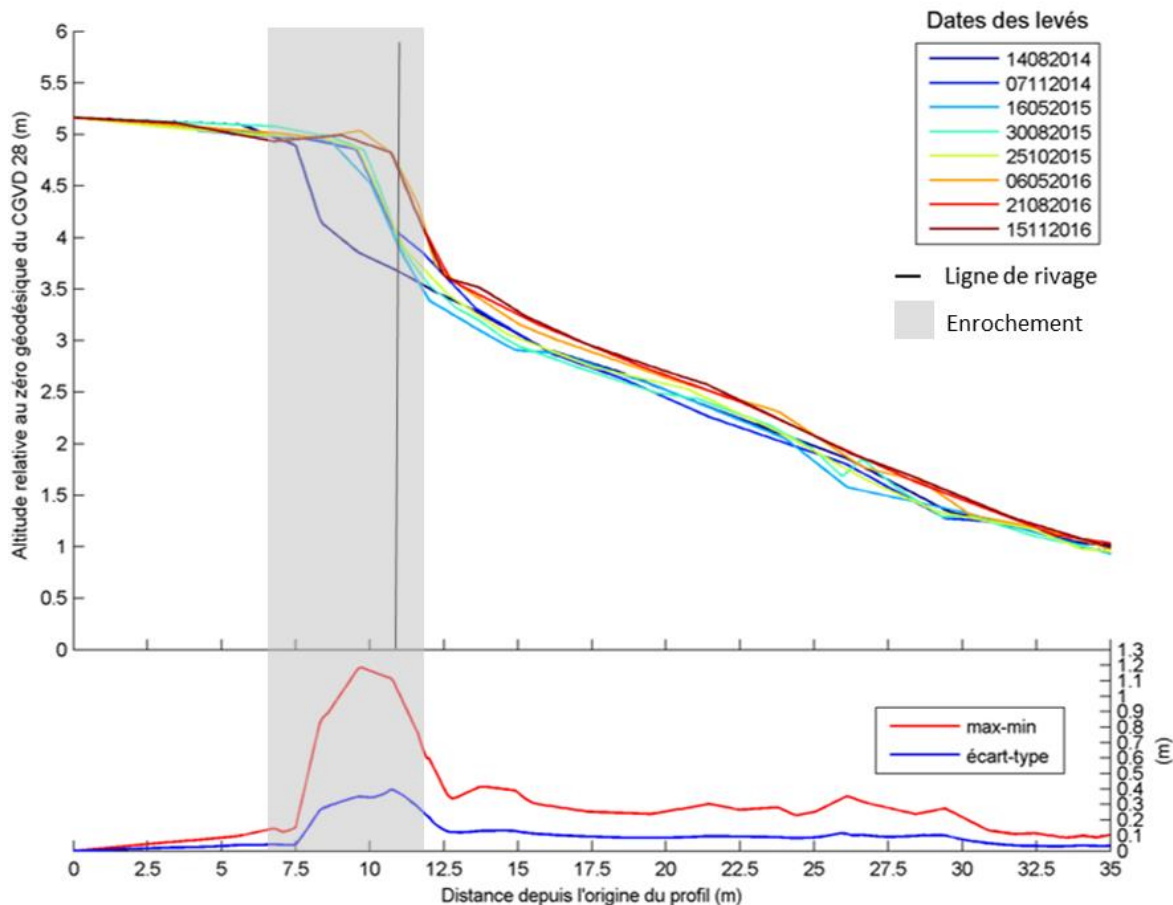
Figure 107. Évolution du profil topographique 7 depuis août 2014 jusqu'à novembre 2016, avec l'enveloppe maximum-minimum de l'altitude de la plage et son écart-type.

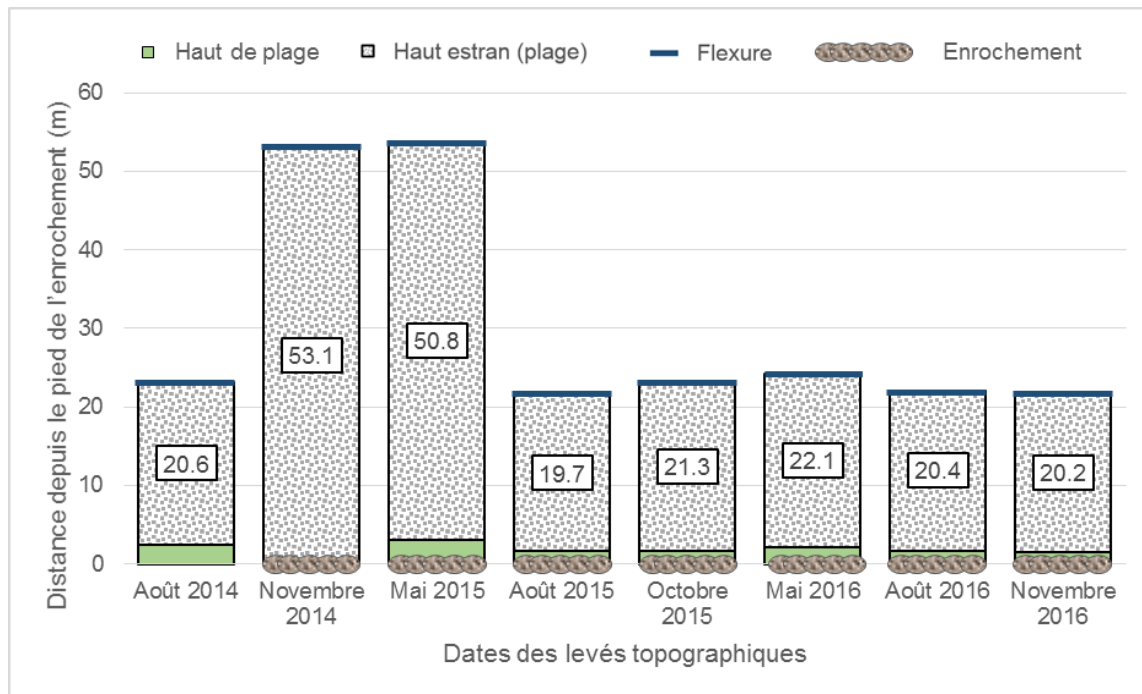
La figure 109 présente l'évolution de la morphologie de la plage par le positionnement de la ligne de rivage, de la flexure, de la largeur du haut de plage et du haut estran (plage) du profil 7. L'origine des profils est la position de la ligne de rivage, soit le pied de l'engrochement en novembre 2014 (0 m). Il est possible de voir sur ce profil artificialisé lors des travaux de 2014, que la ligne de rivage (limite du haut de plage végétalisé) a reculé de plus de 2,5 m par la mise en place de l'engrochement. À l'état initial, la plage était de 20,6 m de large alors qu'elle était de 53,1 m en novembre 2014. Ce gain important est expliqué par deux facteurs. Le premier est attribué à la mise en place des sédiments de la clé de l'engrochement devant l'ouvrage lors des travaux de l'automne 2014 qui ont été redistribués sur l'estran par les vagues. Le deuxième est la configuration de la côte, des affleurements rocheux ont permis à la faible couche sédimentaire de la recharge de plage de contribuer à l'élargissement du haut estran. En mai 2015, un nouveau haut de plage végétalisé se forme et permet de positionner la ligne de rivage un peu plus loin, soit au même niveau qu'à l'état de référence. La flexure est encore au même endroit qu'à l'automne précédent, ce qui en fait une plage large de près de 51 m. À partir de l'été 2015, une partie des sédiments qui avaient constitué l'élargissement de la plage s'est soit déplacée ailleurs sur les plages adjacentes, soit vers le haut du profil. Cette dernière hypothèse peut être vérifiée par le gain altitudinal continu et croissant de la plage à partir de l'été 2015. La flexure est plutôt stable sur

l'ensemble du suivi, mis à part en novembre et mai 2015, ce qui indique une résilience morphologique face aux changements anthropiques à la côte.

Figure 109. Évolution de la largeur de plage, du positionnement de la ligne de rivage et de la flexure pour le profil topographique 7.

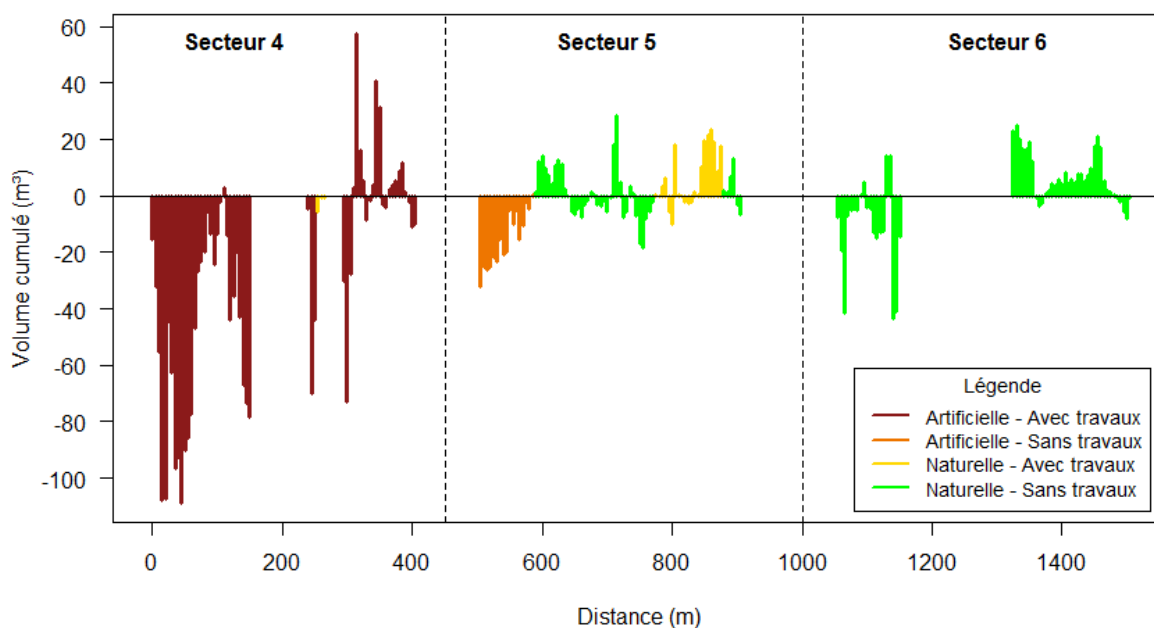
Figure 127. Différences cumulées des volumes (m³) des plages de la côte nord-est.

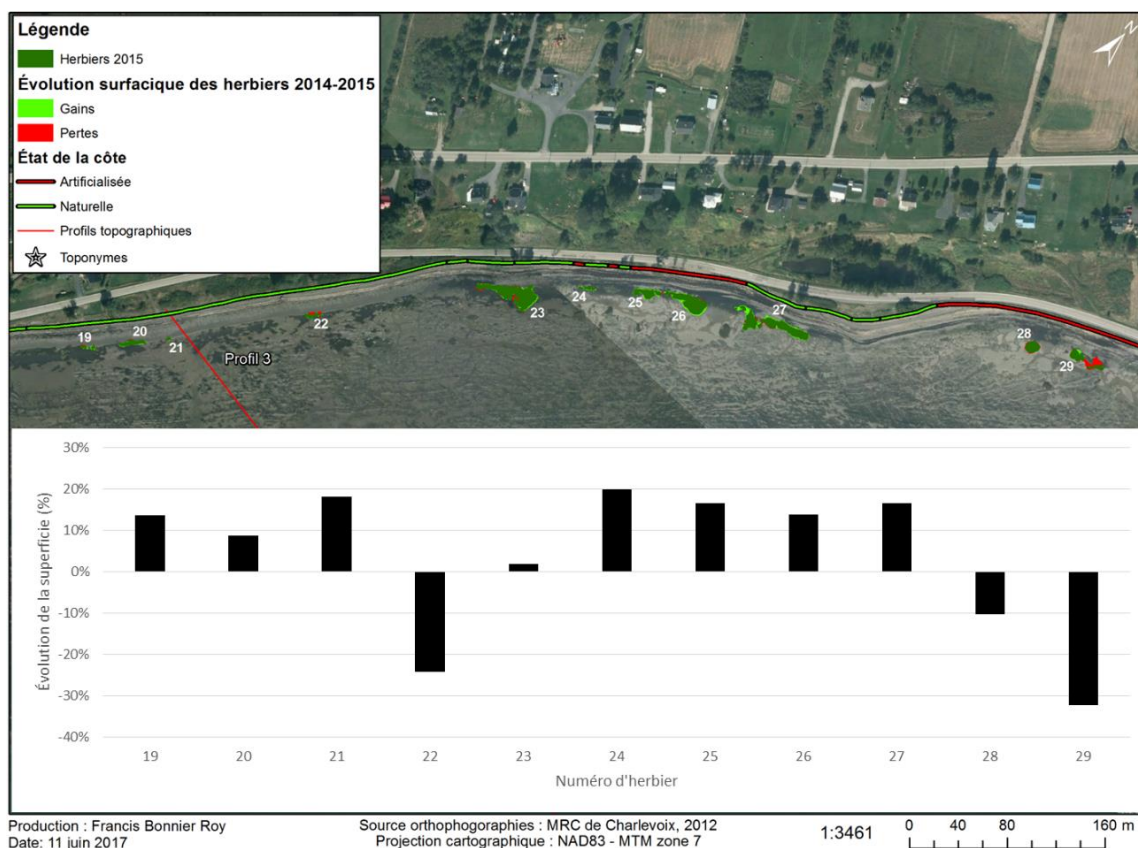
La figure 135 présente l'évolution de la superficie des herbiers entre 2014 et 2015 pour la zone 2. La majorité des herbiers ont alors connu des gains individuels en superficie allant jusqu'à 20 % par rapport à l'état initial. Les herbiers 22, 28 et 29 sont ceux qui ont enregistré une perte de superficie allant de 10 à 32 % de la surface initiale respective. L'herbier 22 est

devant une berge naturelle tandis que les deux autres sont devant un enrochement. Bien que les herbiers 24 à 26 soient devant un secteur artificialisé, leur superficie a augmenté de 13 à 20 %. Ainsi, les gains et les pertes de surface ne semblent pas nécessairement associés à la présence d'un ouvrage de protection.

Figure 135. Évolution de la superficie des herbiers entre 2014 et 2015 sur la zone 2.

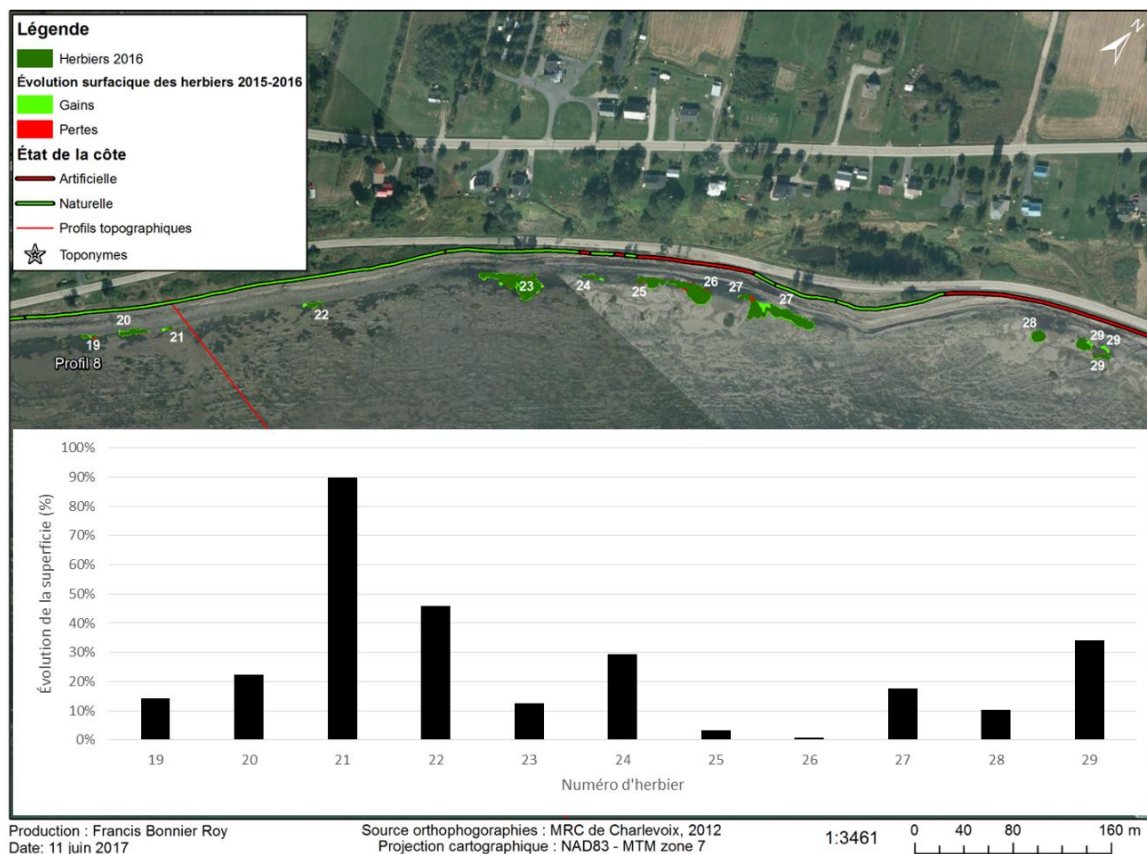
La figure 136 montre que l'ensemble des herbiers a connu une augmentation de superficie entre 2015 et 2016. La plus grande augmentation de surface s'est produite sur l'herbier 21, qui passe de 11 m² à 21 m². Les plus gros herbiers ont eu des augmentations plutôt modestes entre 10 et 18 points. Cette fois-ci, les pertes d'herbiers ont été plus que comblées par les gains, faisant en sorte que l'ensemble de la zone a connu un gain de surface de 261 m² en un an.

Figure 136. Évolution de la superficie des herbiers entre 2015 et 2016 sur la zone 2.
