**L'INFLUENCE DES CONDITIONS MÉTÉO-MARINES ET
DES OUVRAGES DE PROTECTION SUR LA
MORPHOSÉDIMENTOLOGIE DES PLAGES ET DE
L'HERBIER À SPARTINE ALTERNIFLORE, ÎLE AUX
COUDRES (QUÉBEC, CANADA)**

Mémoire présenté

dans le cadre du programme de maîtrise en géographie
en vue de l'obtention du grade de maître ès sciences

Avril 2019

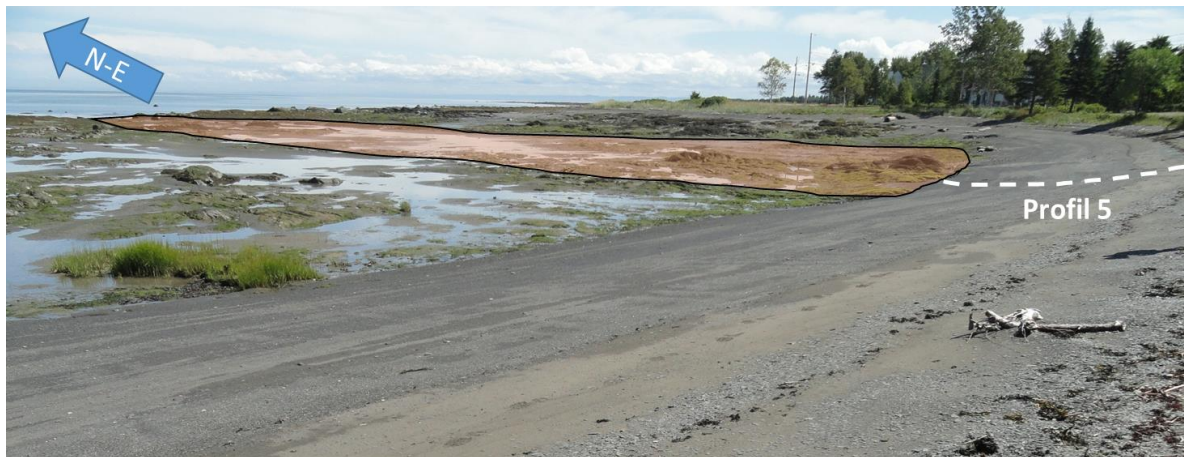
3 (profil 4) qui sont les plus exposés. D'ailleurs, c'est au secteur 4 que l'on a enregistré la hauteur significative de vague la plus importante. Au nord-est, les vagues les plus hautes ont été enregistrées au profil 6. Le secteur 5 en fait la portion de la côte étudiée la plus exposée en raison de son exposition nord-est, d'une courte plateforme rocheuse et d'un couloir préférentiel pour les vagues où le relief est plus bas et avec moins d'obstacles naturels tels des écueils rocheux ou blocs glaciels (figure 155).

Figure 155. Zone de l'estran (polygone orange) où la topographie est légèrement plus basse et moins rugueuse devant le profil 5 (ligne pointillée blanche).

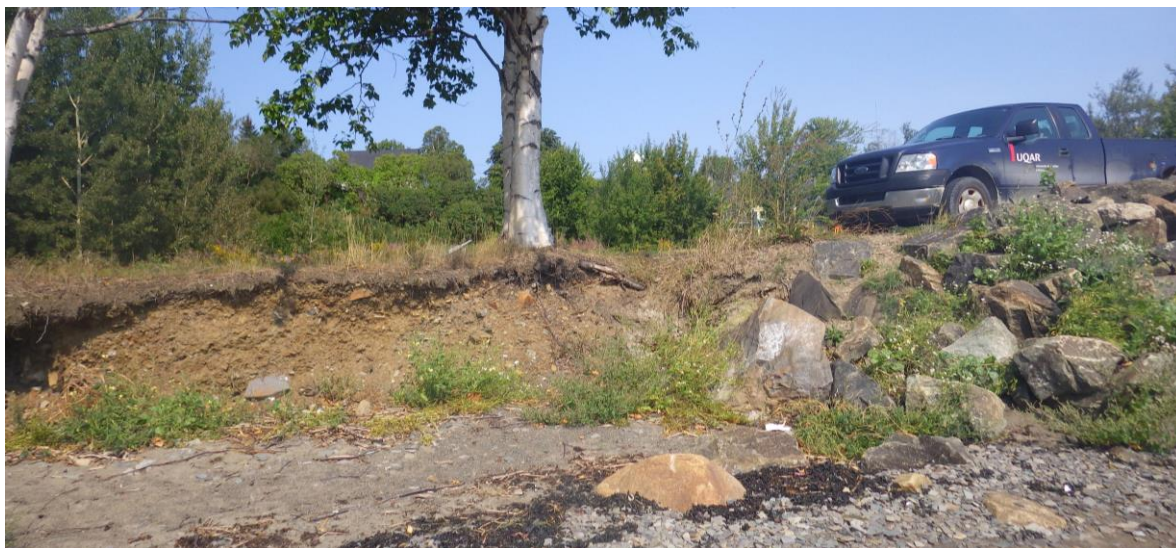
Il a aussi été montré que ce n'est pas simplement les nouveaux enrochements qui affectent la dynamique du littoral. Les anciens enrochements ont encore des impacts en empêchant le réajustement de la côte lors des tempêtes ou en période de beau temps (figure 157).

Figure 157. Érosion accentuée (effet de bout) par un enrochement déjà présent avant cette étude à l'est du profil 2 (distance 3 000 m), sur la côte sud de l'île le 1^{er} septembre 2015.

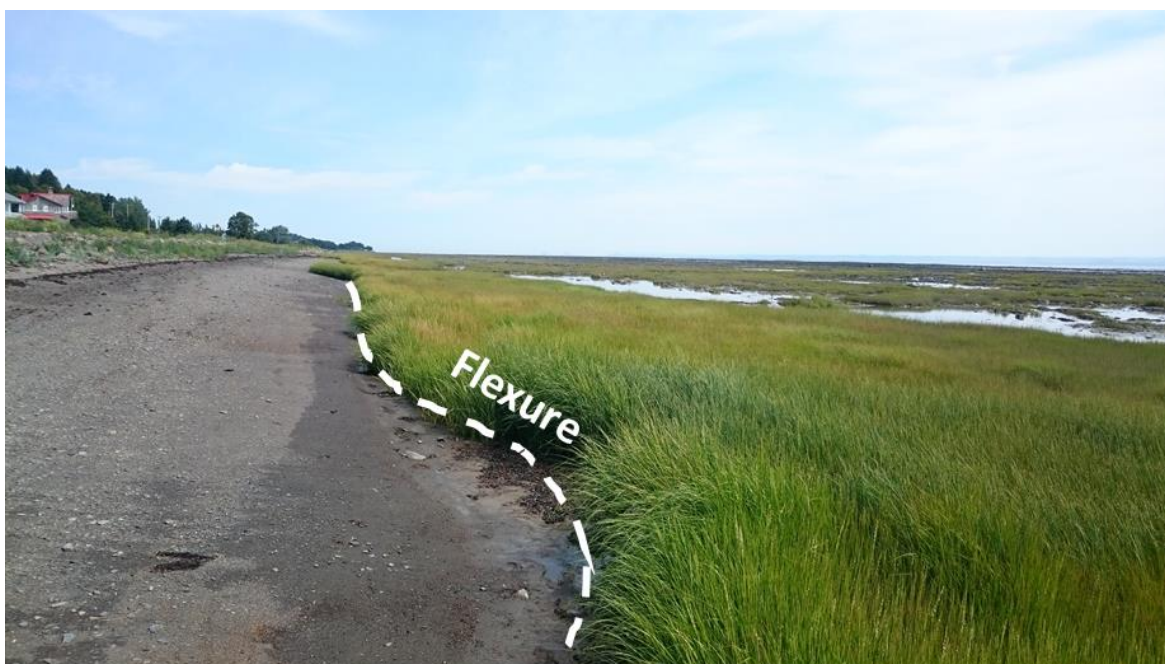
Le rôle de cette barrière de végétaux sur la dissipation de l'énergie des vagues incidentes n'a pas été abordé dans cette étude, mais la capacité qu'elle a à retenir les graviers et sables de la plage qui sont transportés par la nappe de retrait vers le bas de plage a été observée sur le terrain. De cette façon, les herbiers aident naturellement à maintenir en place le matériel qui compose la plage (figure 158). Les herbiers jouent aussi un rôle important pour la faune aviaire et ichtyologique même si ces aspects n'ont pas été étudiés (Dryade, 1980; Gauthier *et al.*, 1980; Pelletier *et al.*, 1990; Centre Saint-Laurent, 1996).

Figure 158. Herbier à spartine alterniflore qui colonise la limite supérieure du bas estran.

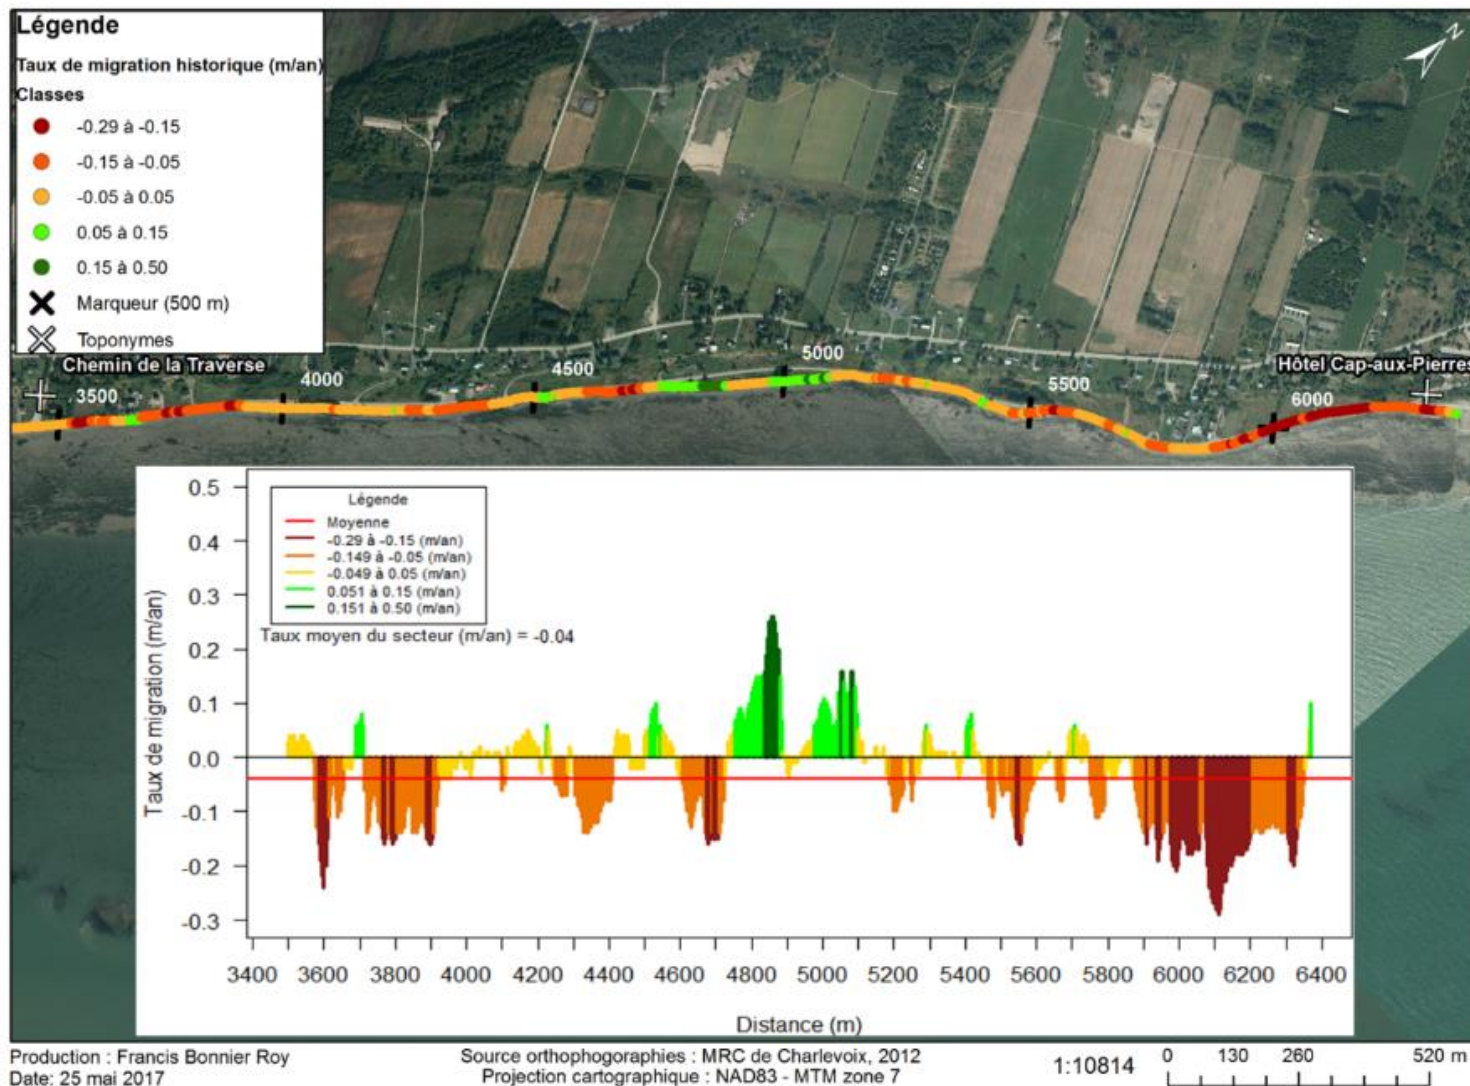
Annexe 5. Taux de migration historiques (1964 à 2012) au secteur 4, côte nord-est.

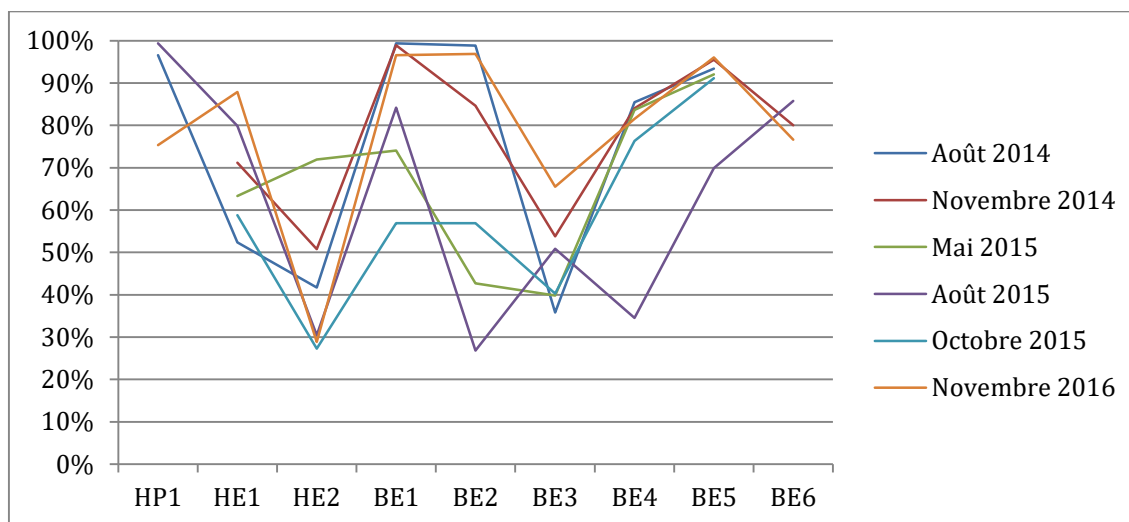
Annexe 9. Proportions de la matrice inférieure à 2 mm de diamètre - Profil 2 (Naturel).

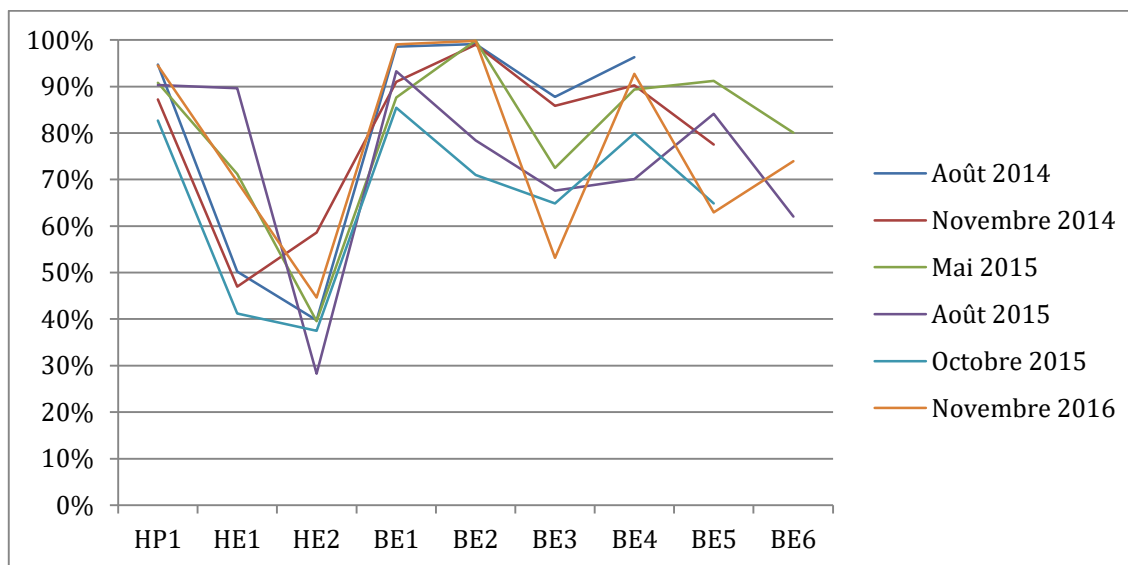
Annexe 10. Proportions de la matrice inférieure à 2 mm de diamètre - Profil 3 (Naturel)
