**Quantification à haute résolution temporelle de la variabilité
morphologique d'une plage et de l'érosion côtière sur la côte
nord en bordure d'un prototype de protection côtière, Estuaire
maritime du Saint-Laurent (Québec)**

Mémoire présenté dans le cadre du programme de maîtrise en
géographie en vue de l'obtention du grade « Maître ès sciences »

© Maëva Dolle

Janvier 2022

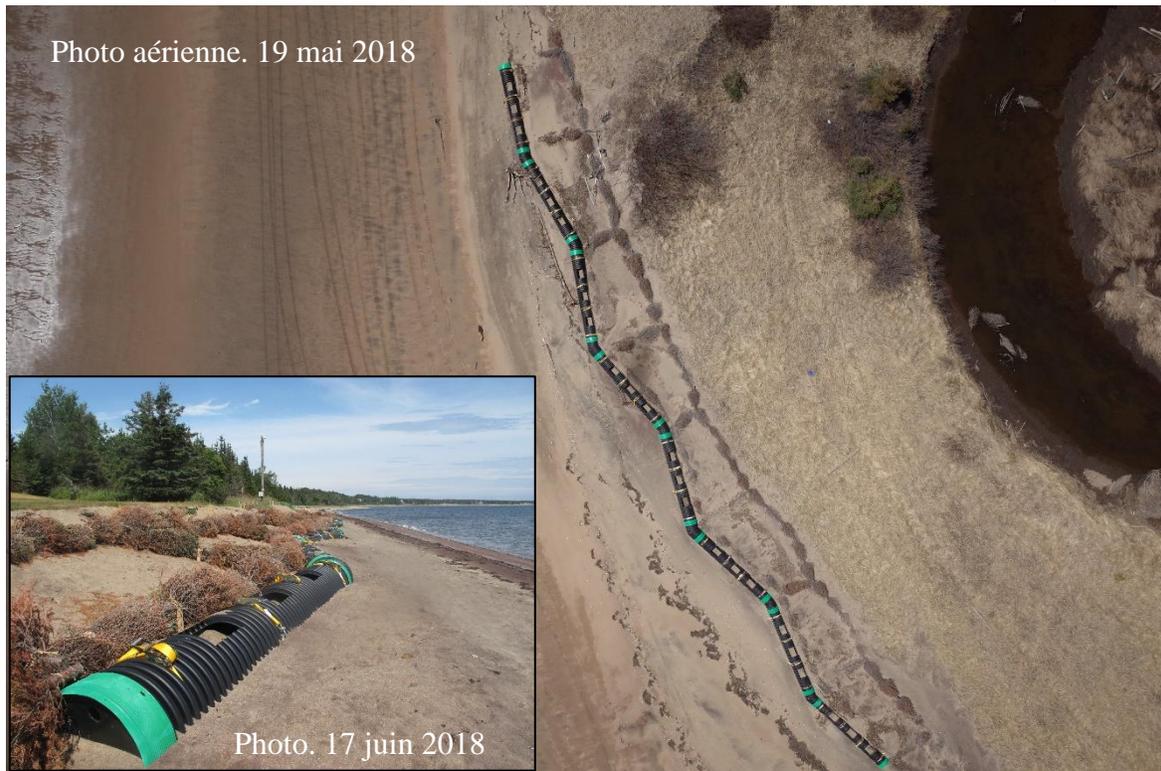
Figure 1. Le système Rolodune tel que vu le 19 mai 2018 dans le secteur de Pointe-Lebel, Côte-Nord. L'encadré présente une photo acquise sur le terrain au site #2.

Avec la volonté de développer un nouveau système pour limiter l'érosion côtière, un résident de Pointe-Lebel a imaginé un prototype original, le « Rolodune » (**figure 1**).

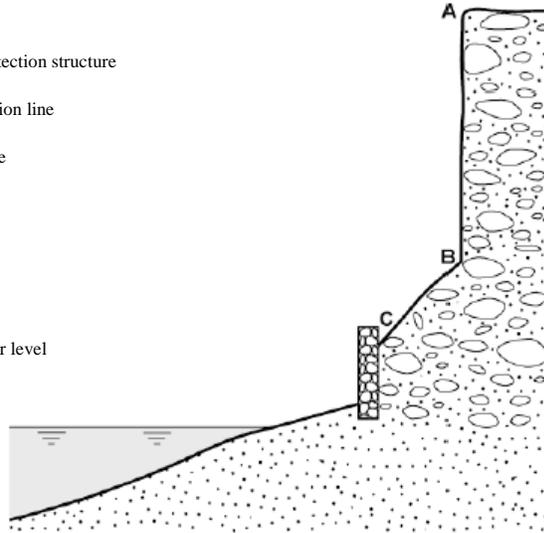
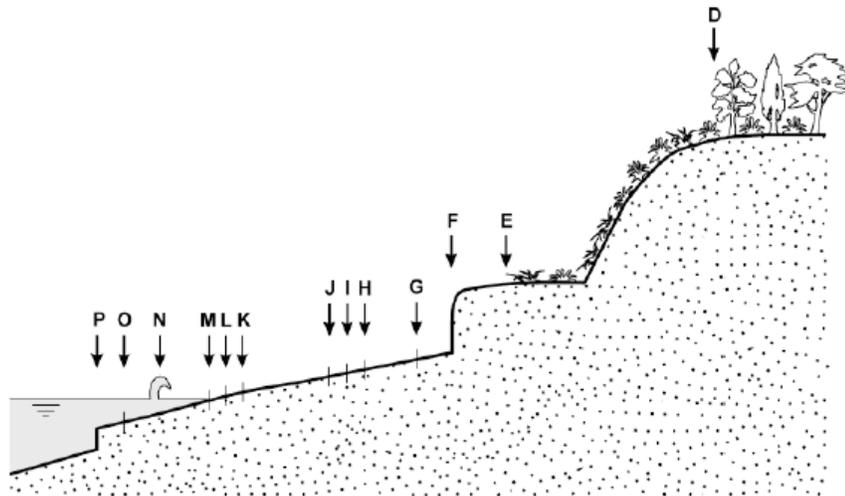
- A Bluff top/cliff top
- B Base of bluff/cliff
- C Landward edge of shore protection structure
- D Seaward stable dune vegetation line
- E Seaward dune vegetation line
- F Erosion scarp
- G Storm/debris line
- H An old high tide water level
- I Previous high tide high water level

Figure 3. Illustration des indicateurs communément utilisés dans la littérature pour représenter le trait de côte (Boak et Turner, 2005)

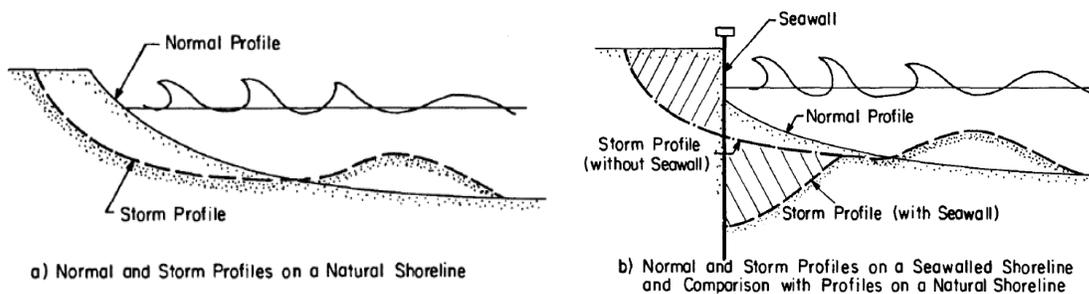
Figure 4. Comparaison de profils de plage normaux avec des profils de tempêtes avec mur de protection (a) et sans (b). (Dean, 1986).

Bernatchez *et al.* (2008) montre la relation directe entre la présence d'ouvrage de protection et le déficit sédimentaire associé. L'artificialisation du littoral conduit au déséquilibre sédimentaire des plages (Bernatchez *et al.*, 2008). Les côtes artificielles ont un trait de côte qui ne peut migrer latéralement. Par conséquent, c'est le haut estran qui s'érode, dans sa largeur, mais aussi verticalement (Bernatchez et Fraser, 2012). La présence d'un mur vertical provoque la réflexion des vagues mobilisant les sédiments en direction du large, ce qui résulte en une perte nette (Bernatchez *et al.*, 2008; Hedge, 2010). Bien qu'une structure de protection puisse diminuer le recul du trait de côte, le déficit sédimentaire qui en découle directement en avant et en bordure des ouvrages augmente la vulnérabilité des plages aux événements de tempête (Bernatchez *et al.*, 2011). Si le bilan sédimentaire de la plage est trop faible, celle-ci ne pourra plus absorber l'énergie des vagues pendant les événements de tempêtes et donc diminuer leurs impacts. De façon naturelle, les profils de plage ont tendance à s'aplatir au niveau de la zone de surf, formant ainsi des barres au large avec les sédiments remobilisés. (**figure 4**) (Dean 1986).

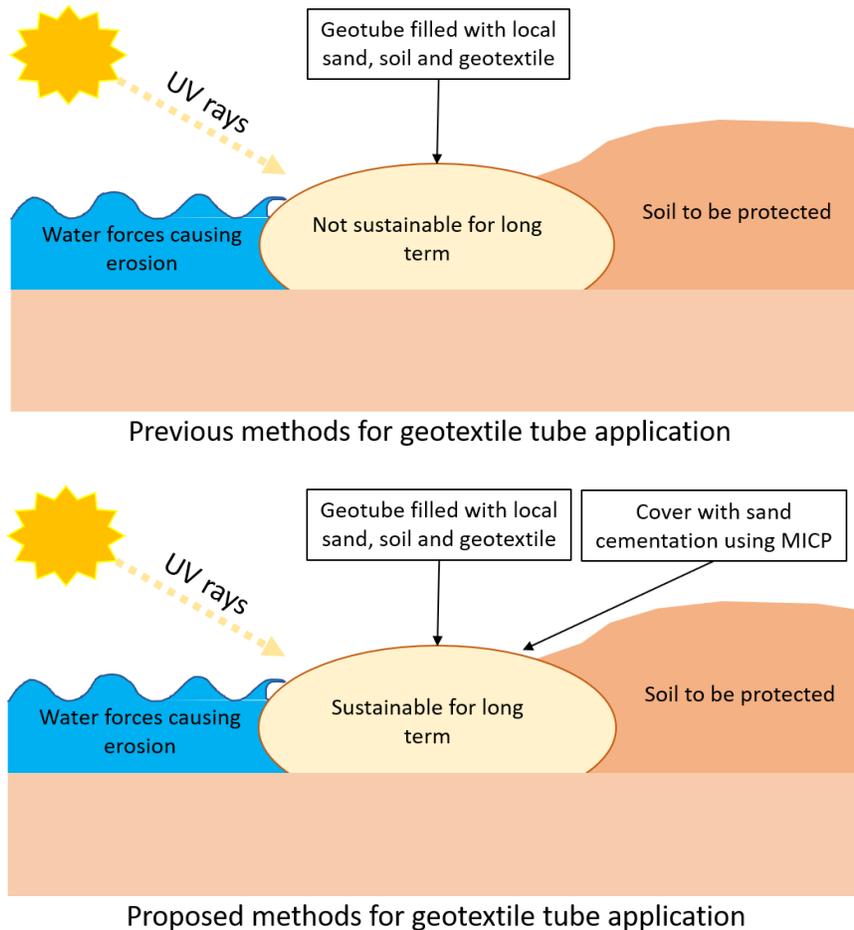
Figure 6. Méthode de protection côtière avec cimentation de sable proposée par Imran, Nakashima et Kawasaki (2017), image modifiée

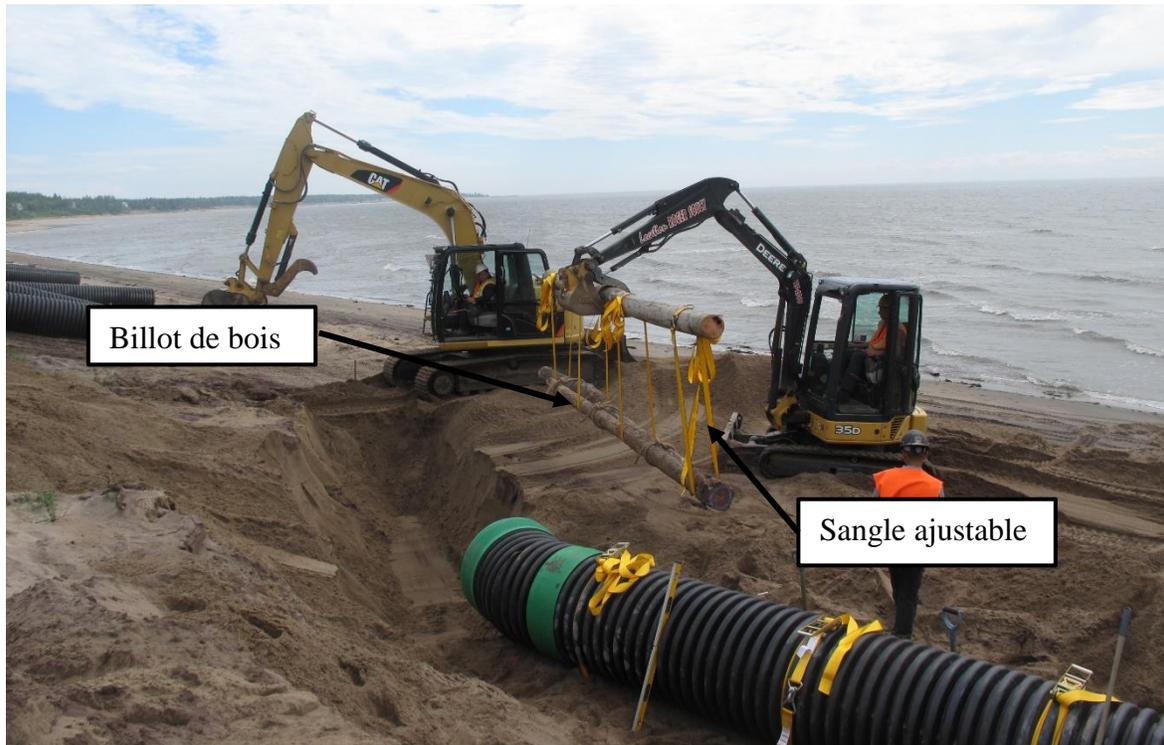
L'ancrage du système se fait par des billots de bois (deux troncs pour chaque tuyau), enterrés à 1,2 m de profondeur et attachés aux rolodunes par quatre sangles ajustables (avec un cliquet mécanique) (**figure 9**). Une fois les billots posés dans le fond de la tranchée, celle-ci est remblayée avec les matériaux d'excavation, puis compactée à l'aide d'une pelle mécanique. Les tuyaux des Rolodunes sont ensuite posés en surface. Lorsqu'ils sont remplis d'eau et de sable, les Rolodunes peuvent peser jusqu'à 3 tonnes.

Figure 9. Mise en place de l'ancrage des Rolodunes

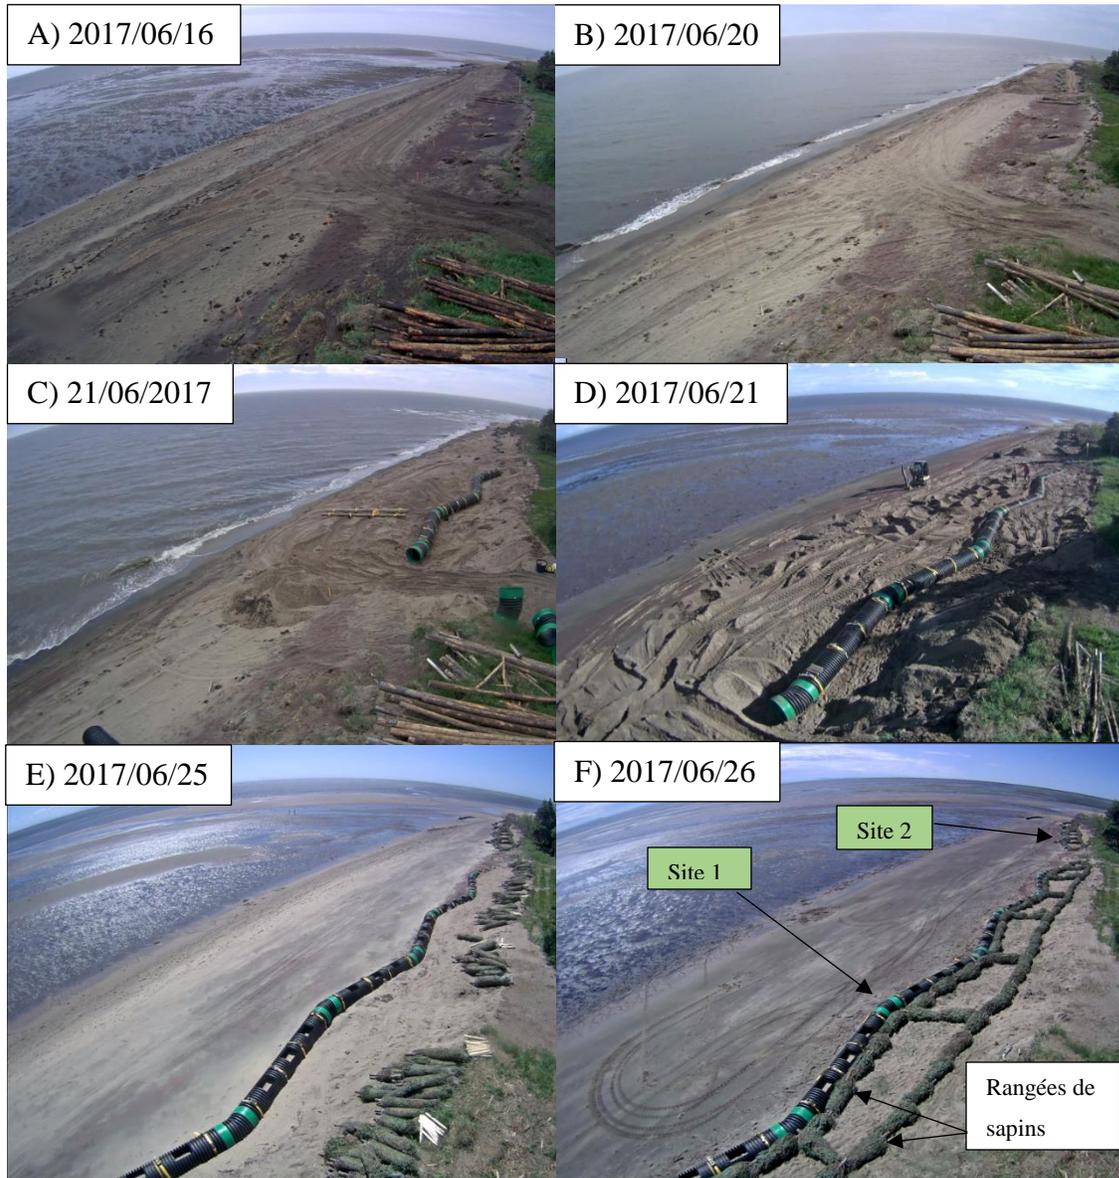
Figure 10. Prise de vue pour l'évolution des travaux des sites 1 et 2, entre le 16 et le 26 juin 2017 dans le secteur de la pointe Paradis, municipalité de Pointe-Label

Un site est composé de huit unités. Un bouchon vient fermer les tuyaux à chaque extrémité. Lors de l'installation, des rangées de sapins ont également été fixées en arrière des Rolodunes : une directement derrière la structure, qui suit donc sa forme en dent-de-scie, et une plus en arrière, parallèle aux tuyaux. Au niveau des coudes, un sapin est placé perpendiculairement aux Rolodunes, entre les deux rangées de sapins. Ces rangées de sapins (**figure 10F**) servent à retenir le sable lorsque les vagues passent au-dessus des tuyaux, par exemple lors de grandes marées et des tempêtes. Avec le temps, les tuyaux seront réajustés grâce aux sangles pour maintenir leur position. L'installation des Rolodunes s'est effectuée durant la période du 16 au 26 juin 2017 (**figure 10**).

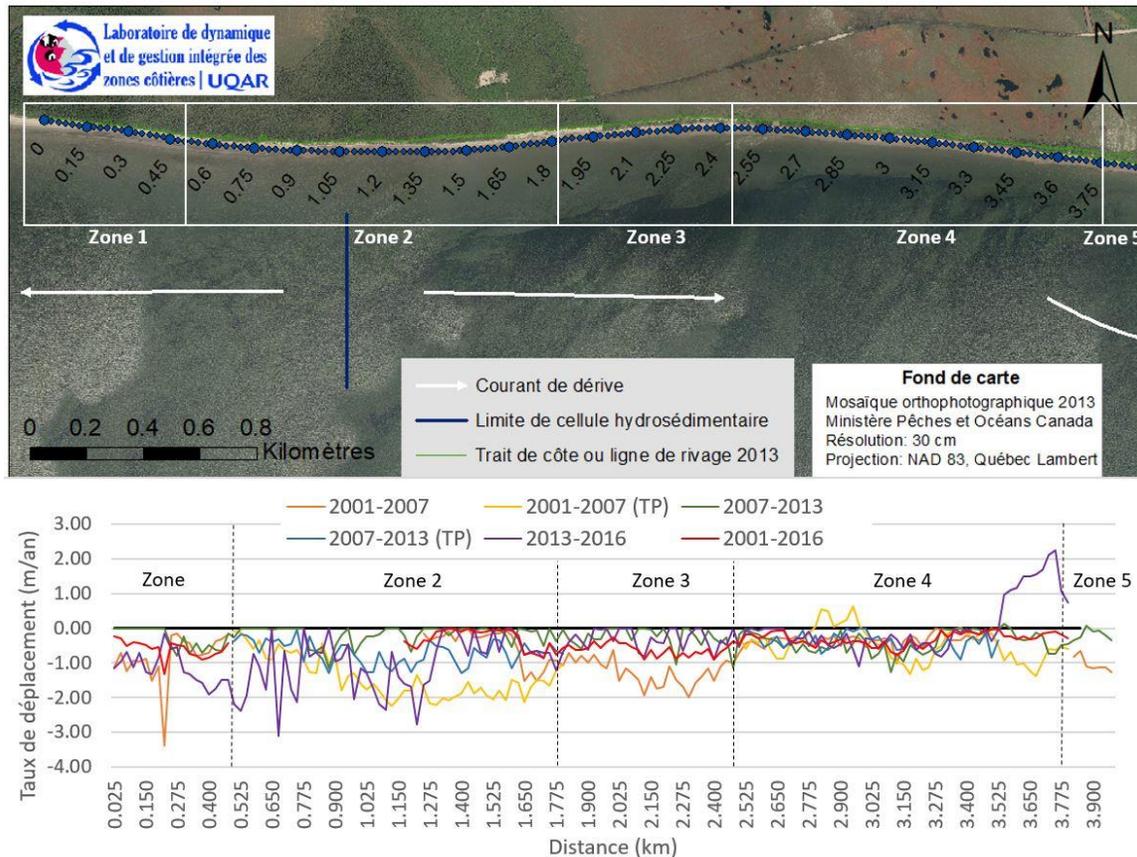
Figure 15. Évolution historique côtière de 2001 à 2016 de l'unité de gestion PTL-1

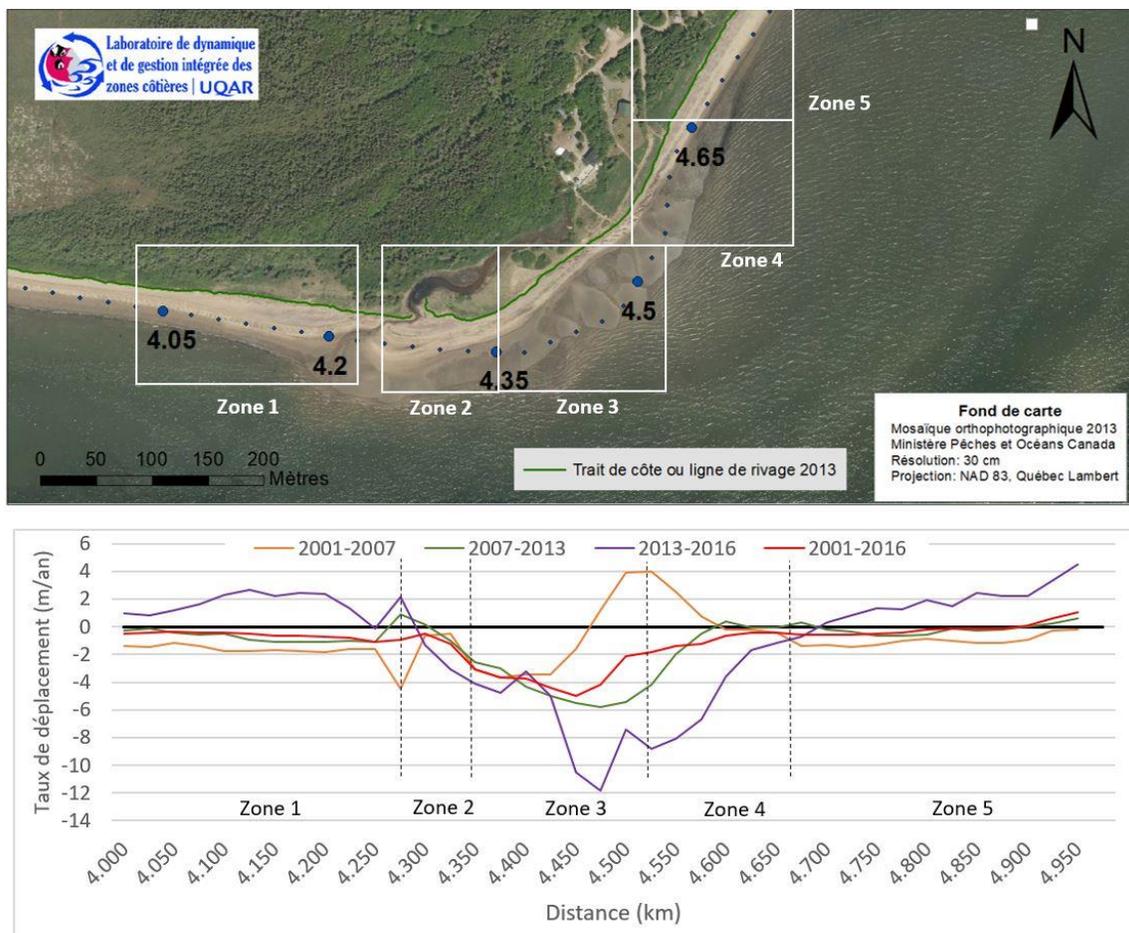
Figure 16. Évolution historique côtière de 2001 à 2016 de l'unité de gestion PTL-2

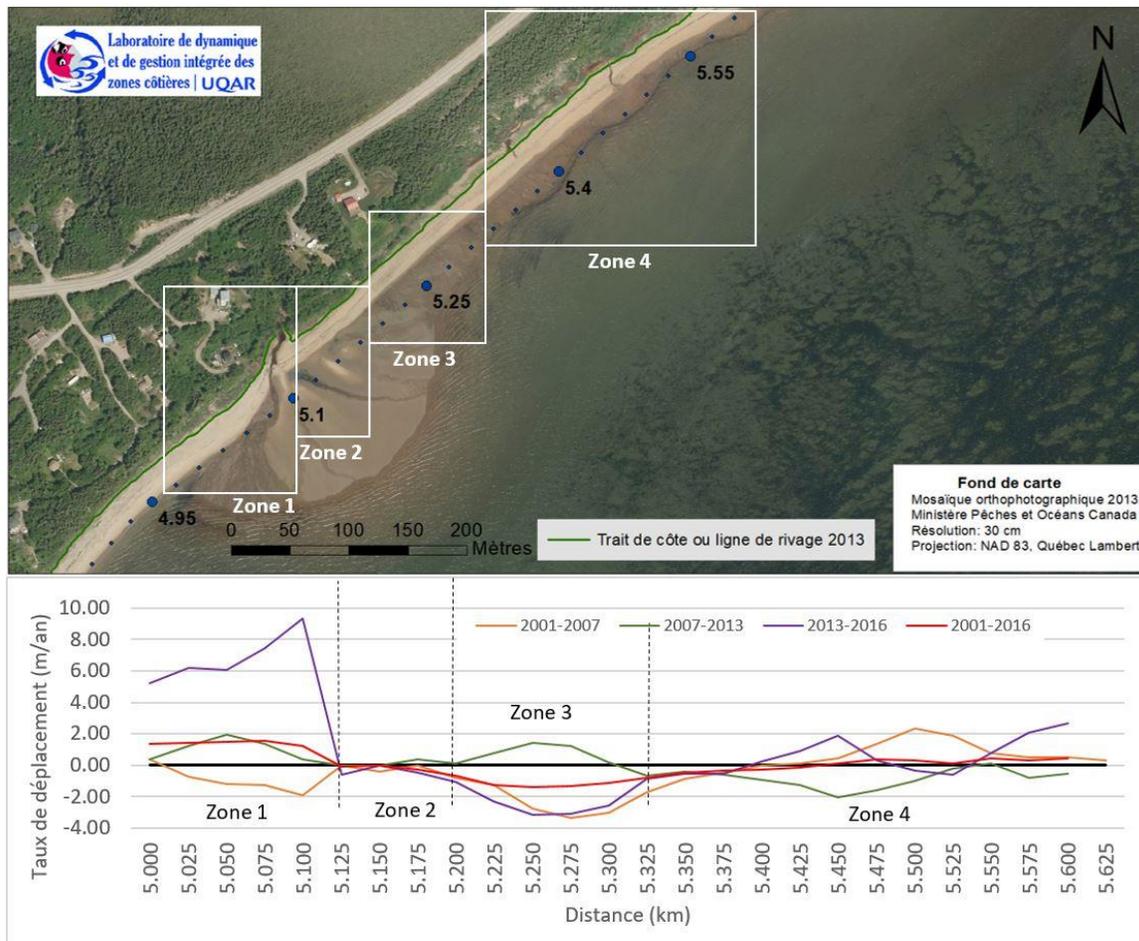
Figure 18. Évolution historique côtière de 2001 à 2016 de l'unité de gestion PTL-3

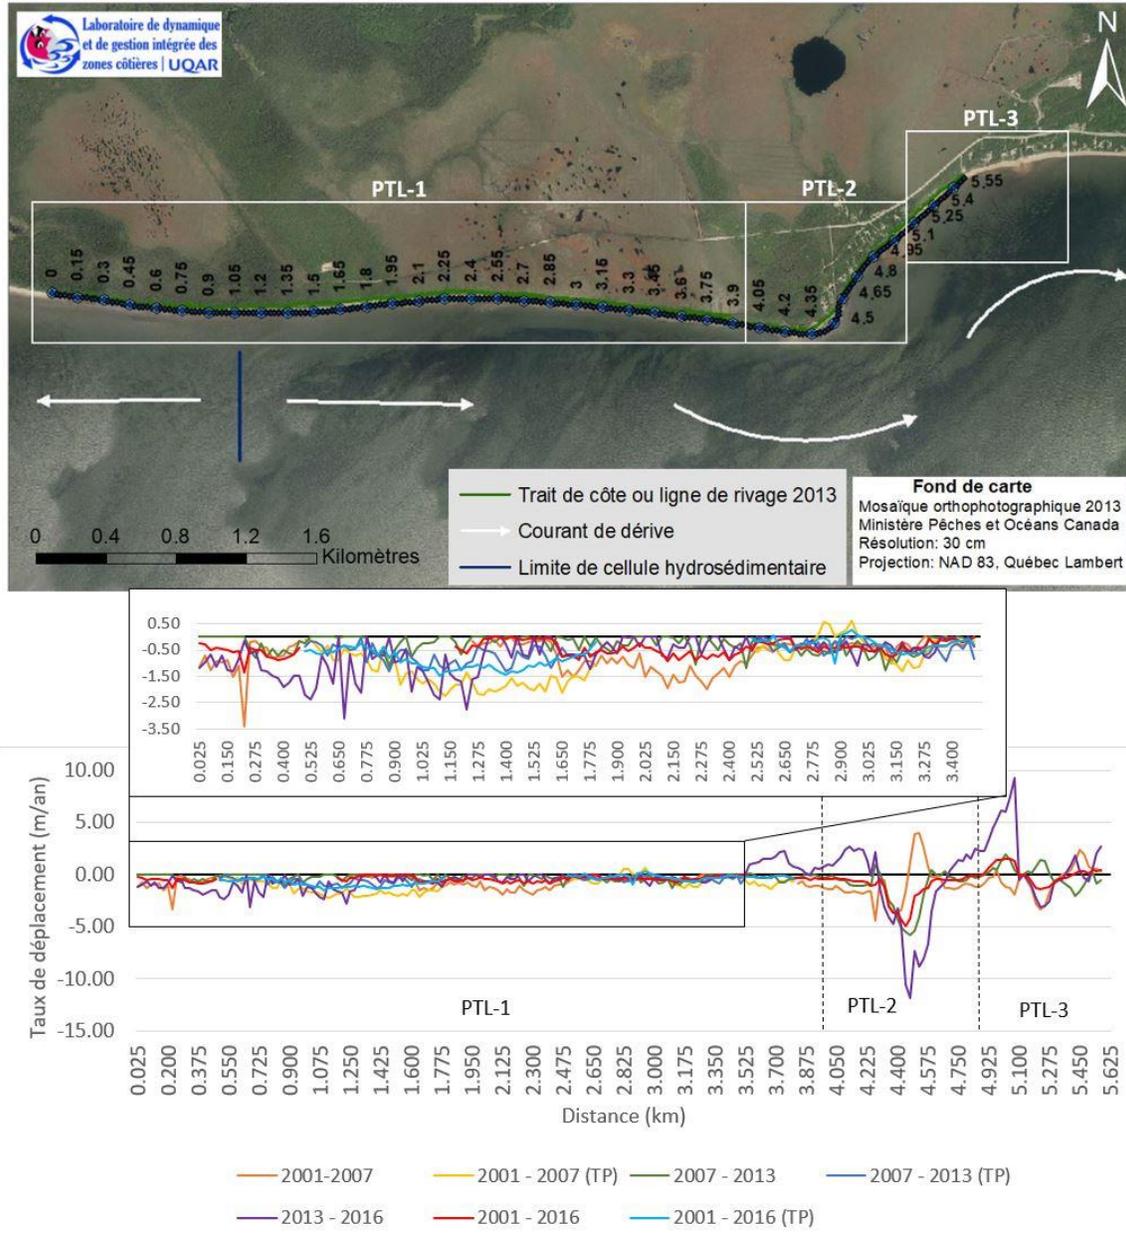
Figure 19. Évolution historique côtière de 2001 à 2016 de l'ensemble du site d'étude

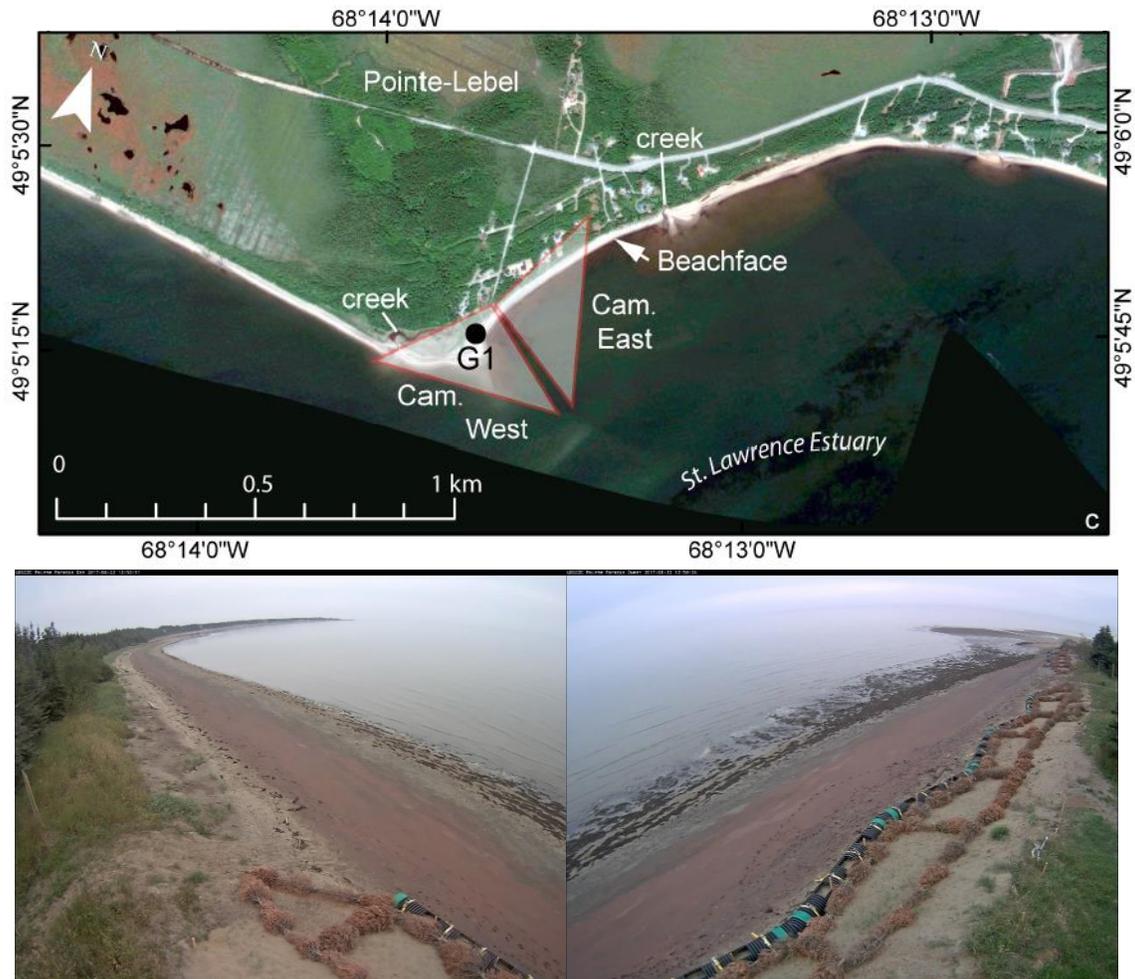
Figure 21. En haut : position des caméras à Pointe-Lebel et angle de vue (issue de Didier *et al.*, 2017). G1 représente la position du capteur RBR 2_3. En bas : prise de vue des caméras est (à gauche) et ouest (à droite).

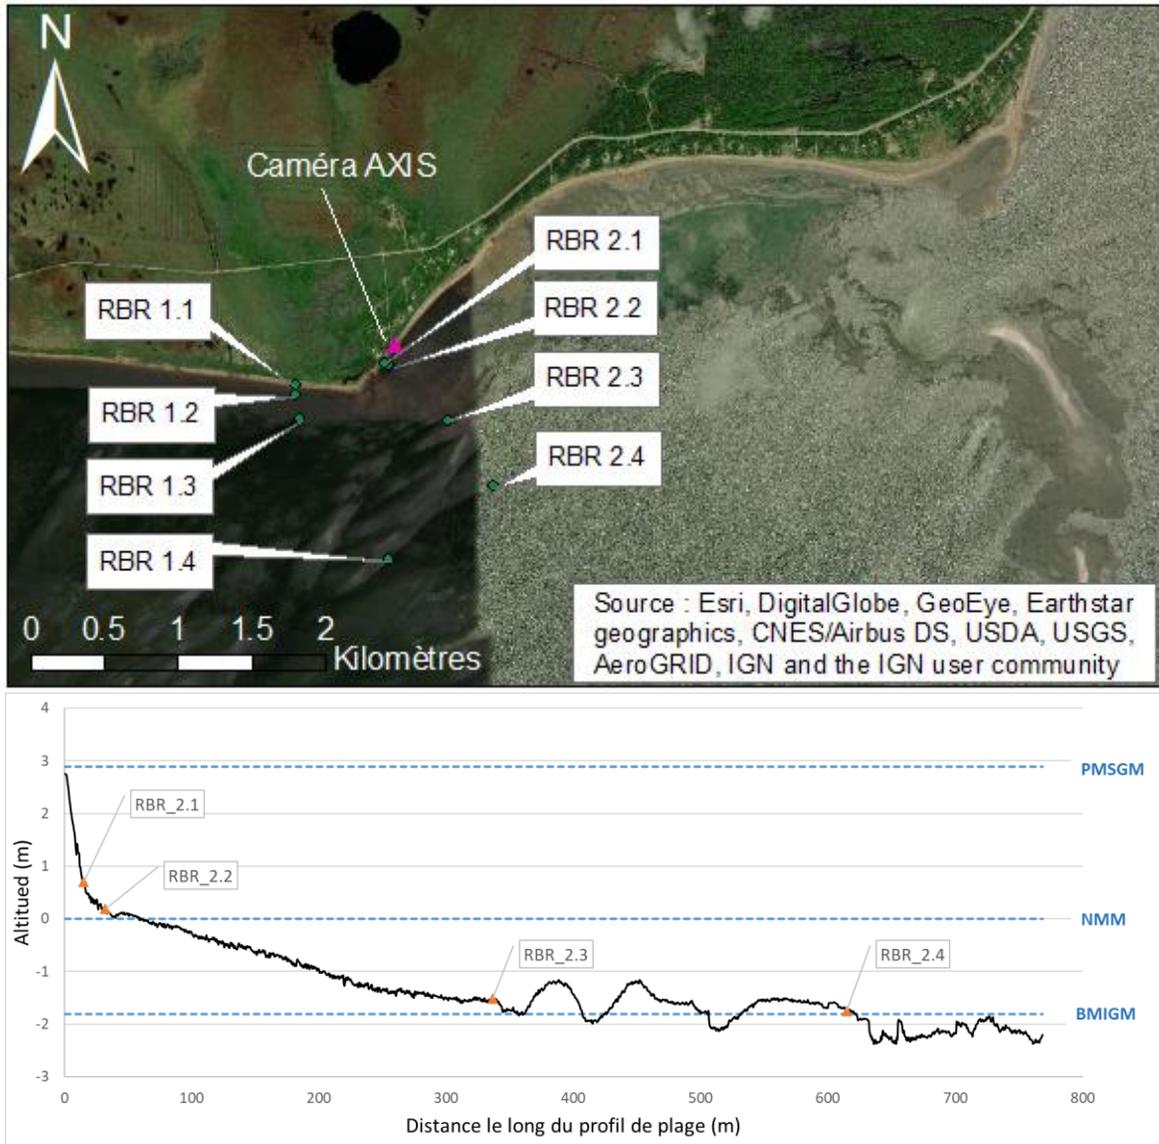
Figure 22. Position des capteurs de pression sur la pointe Paradis et le long du profil de plage à Pointe-Lebel avec le niveau de pleine mer supérieure de grande marée (PMSGM), le niveau moyen des mers (NMM) et le niveau de basse mer inférieure de grande marée (BMIGM)

Les conditions hydrodynamiques ont été mesurées entre mai 2016 et décembre 2018 via deux capteurs de pression RBR et un AWAC (Acoustic Wave And Current meter). Les capteurs RBR sont situés au pied de la plage, proche de la rupture de pente de l'estran ($z = 0,15$ m) et à 330 m au large ($z = -1,52$ m) (**figure 22**). L'AWAC, mesurant les vagues au large, est situé à 14 m de profondeur au sud-est de Pointe-Lebel (**figure 23**). Les paramètres de vague utilisés dans l'analyse sont la hauteur significative (H_s), la direction moyenne des vagues (θ) et le niveau moyen des eaux (η).

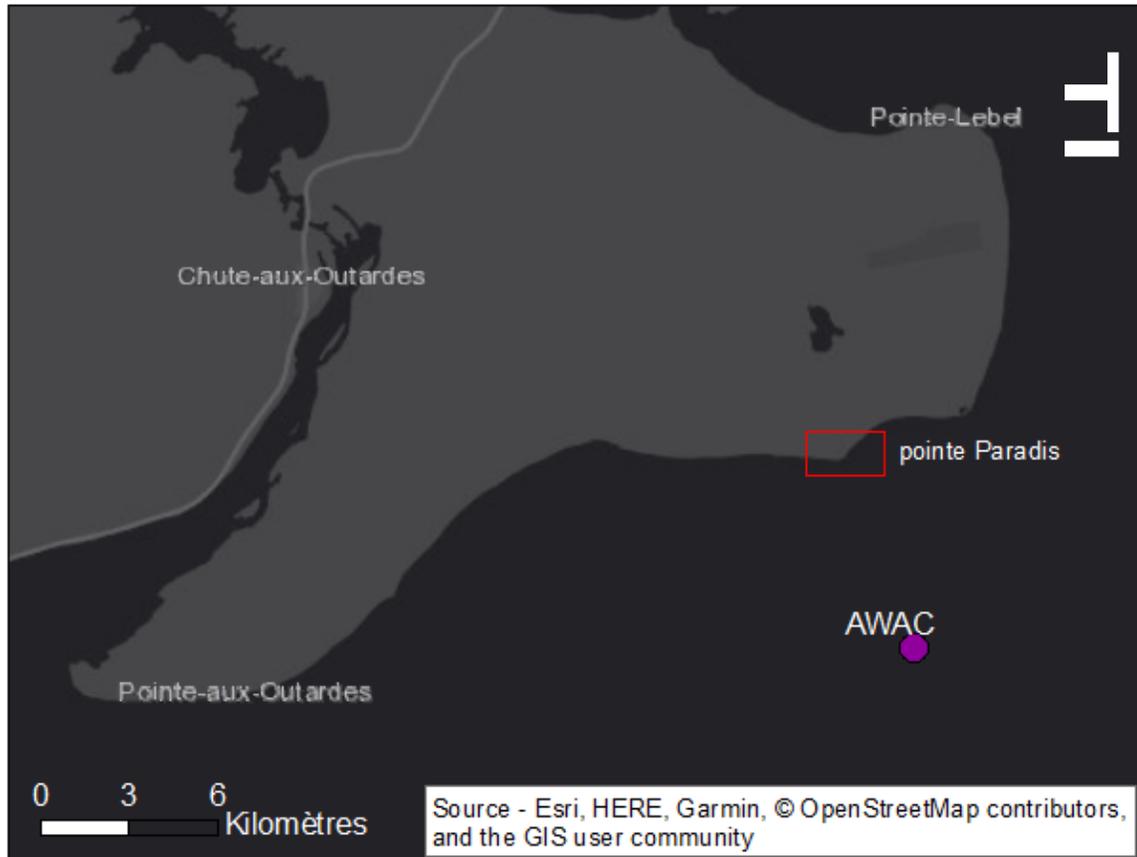
Figure 23. Localisation de l'AWAC au large de la pointe Paradis ayant servi aux mesures de courant et de vagues

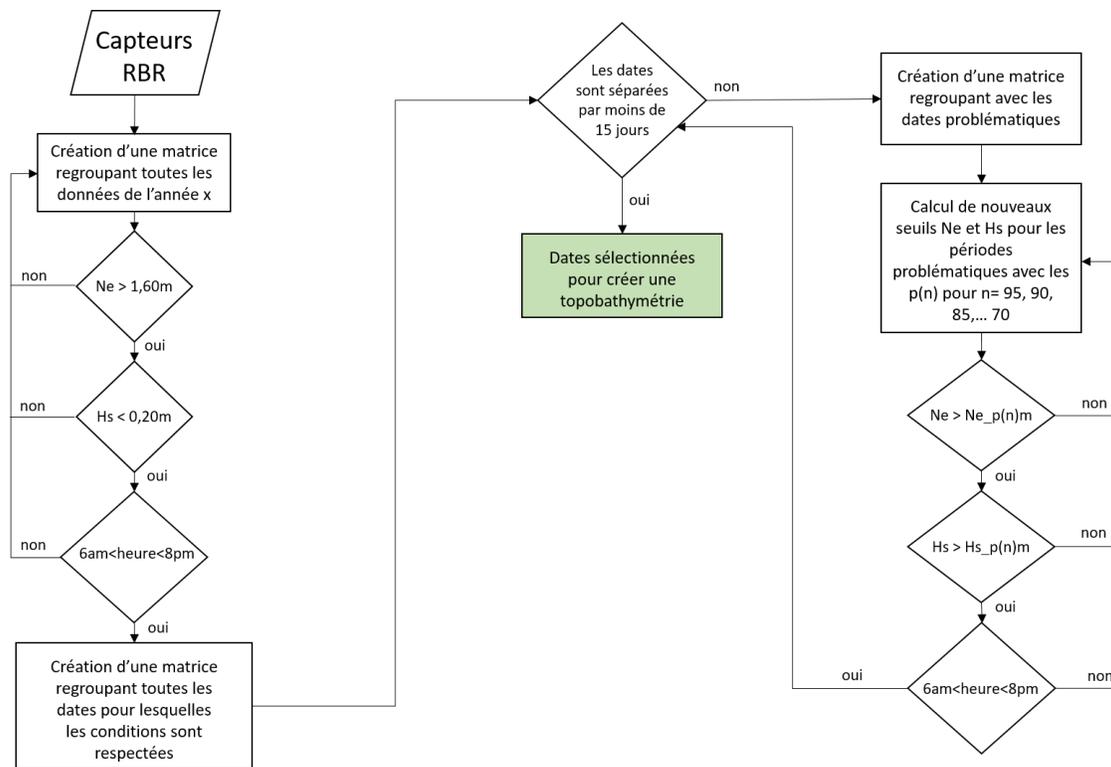
Figure 24. Cheminement des étapes nécessaires à la sélection de dates pour créer la topobathymétrie

Cette étape est répétée jusqu'à avoir sélectionné les dates avec les meilleures conditions pour une représentation bimensuelle (**figure 24**).

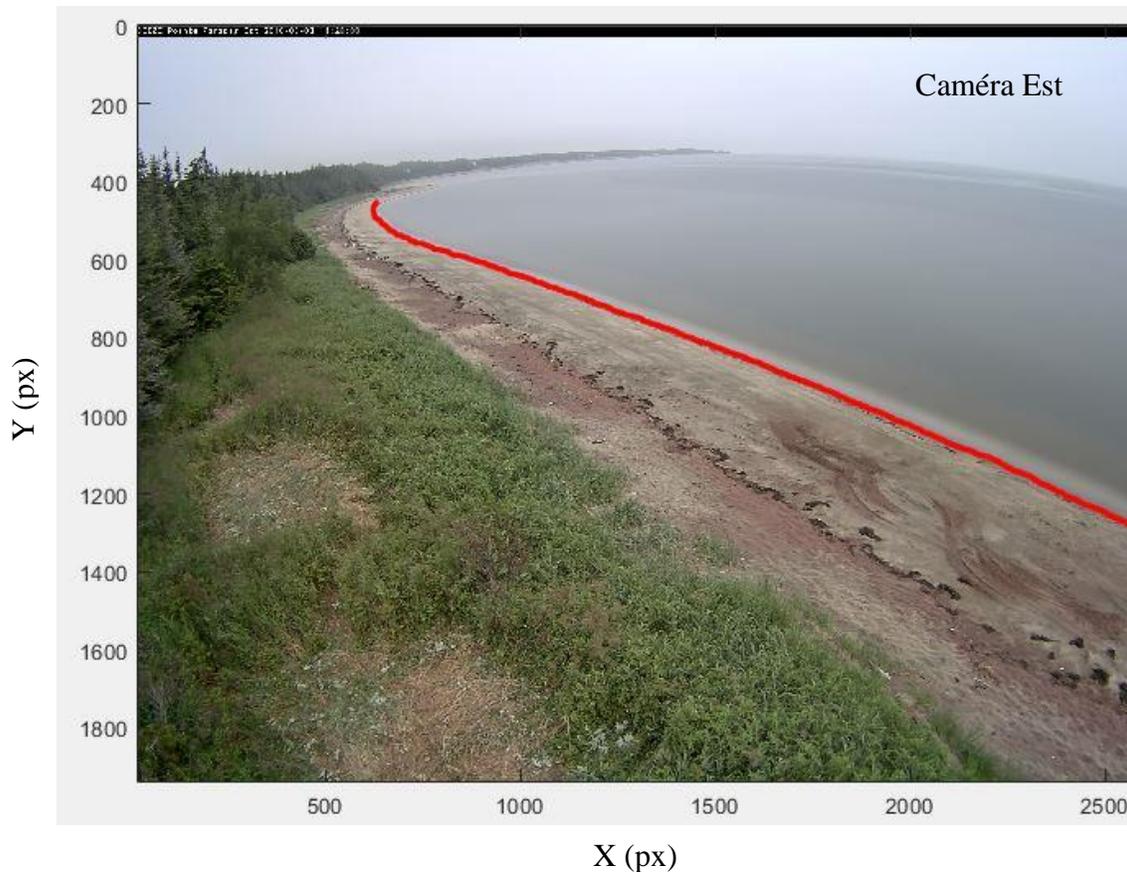
Figure 25. Image moyennée (TIMEX) avec une ligne d'eau détectée (rouge) pendant des conditions calmes (Didier *et al.*, 2017)

Une fois les dates sélectionnées, l'analyse des images peut être réalisée sur Matlab. Des images moyennées et géorectifiées (TIMEX) sont produites à partir des vidéos de 5 minutes prises par les caméras AXIS pendant la durée d'une marée montante. Les images sont ensuite transformées dans un système géoréférencé. La détection de la ligne d'eau se base sur la présence de swash à la jonction entre l'eau et le sable. Dans un premier temps, les lignes d'eau sont extraites de façon automatique basée sur le ratio de couleur bleu, vert et rouge ($B + V/R$) avec B, V et R la valeur d'intensité des pixels des canaux bleu, vert et rouge, respectivement. La ligne d'eau représente un minimum local dans le ratio $B + V/R$ avec les valeurs faibles (ratio < 1) correspondant à la plage tandis que les valeurs plus élevées (ratio > 1) correspondent à la surface de l'eau. L'étape qui s'en suit est la détection de la ligne d'eau et son identification sur l'image TIMEX. La technique est basée sur la forme du swash sur la plage le long de la côte et détecte la limite entre l'eau et la terre (**figure 25**) (Almar *et al.*, 2012; Didier *et al.*, 2017).

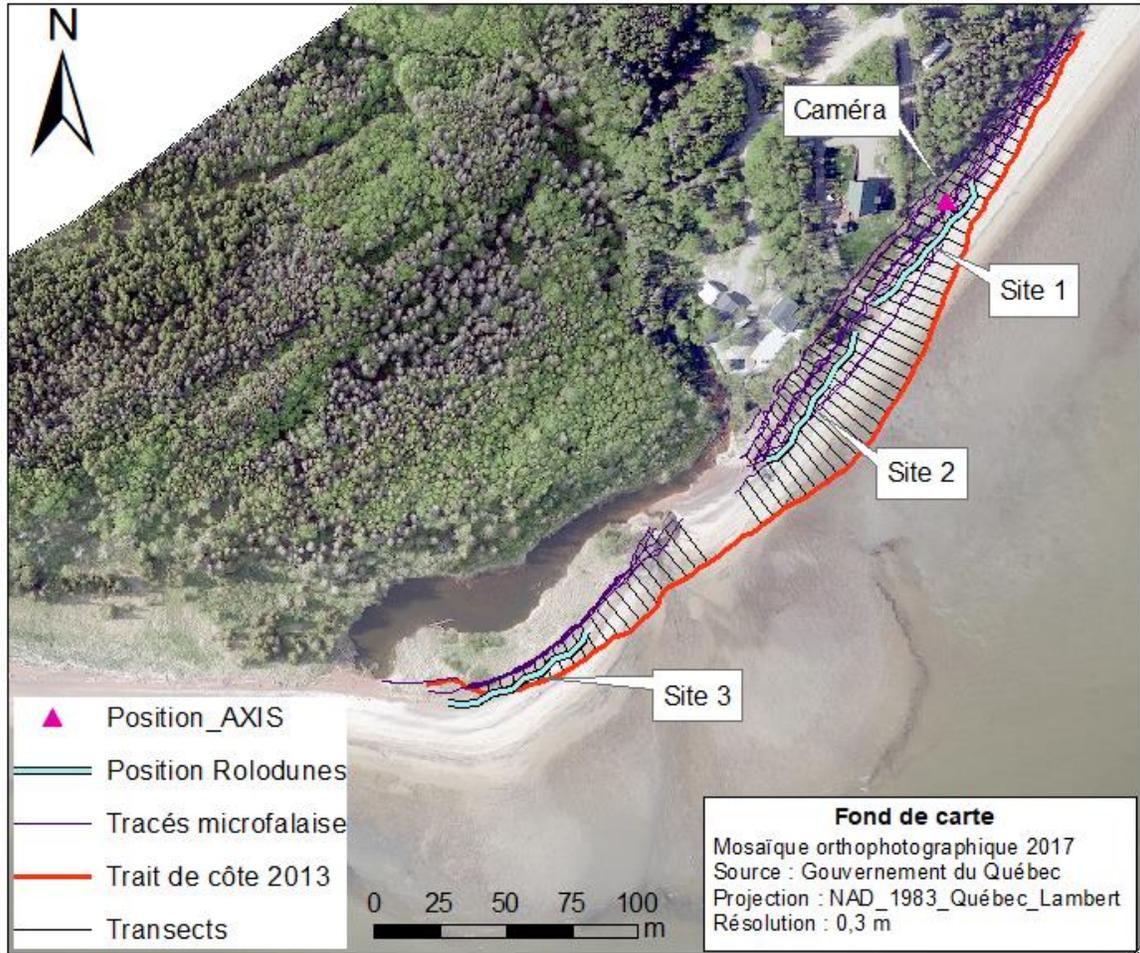
Figure 26. Tracés de la microfalaise à partir des LiDAR et localisation des transects générés automatiquement à partir de DSAS pour calculer les distances de recul de la microfalaise de la pointe Paradis

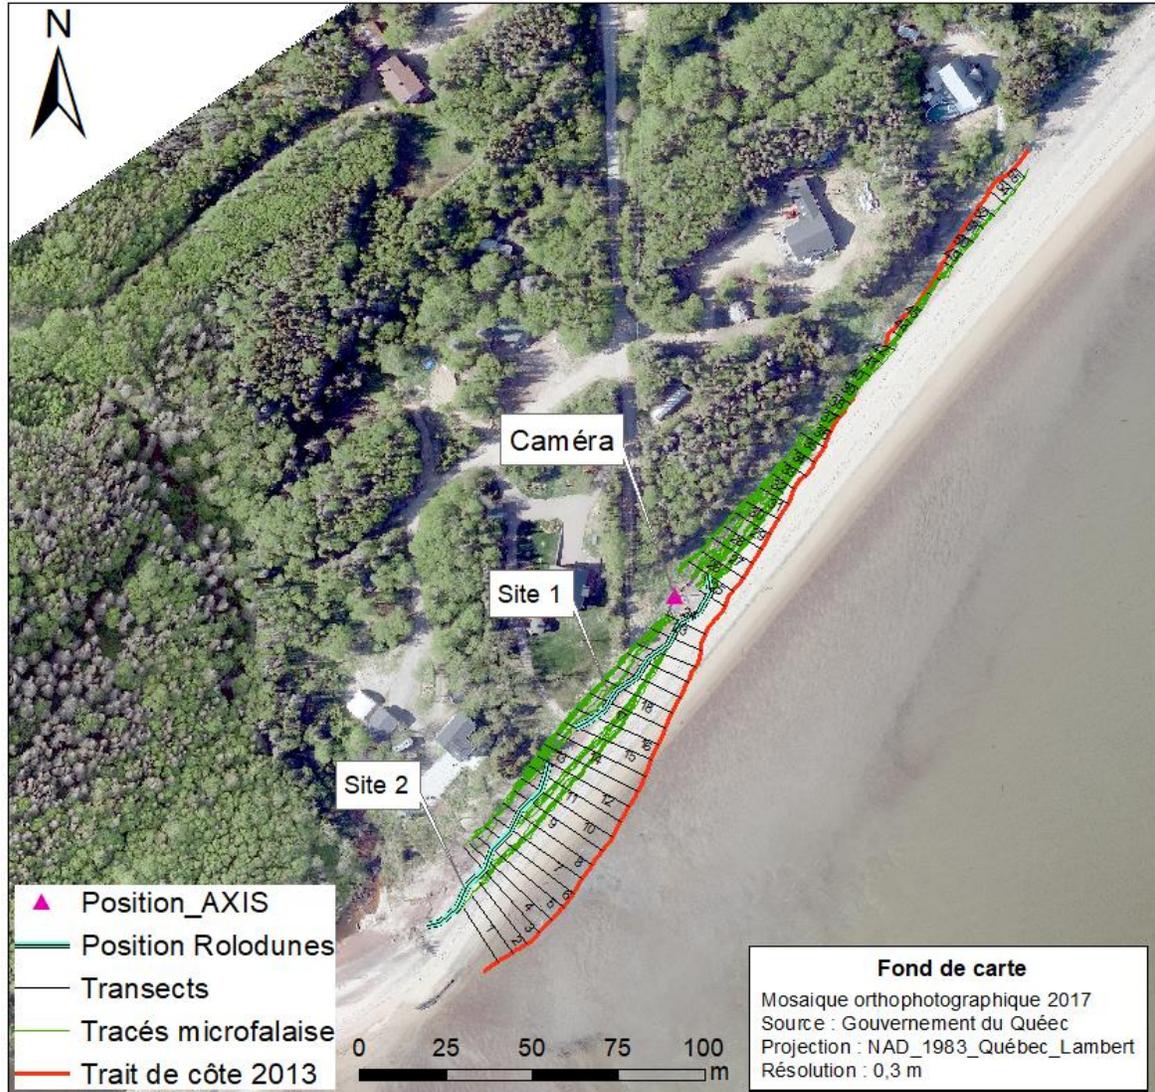
Figure 27. Tracés de la microfalaïse à partir des caméras et localisation des transects générés automatiquement à partir de DSAS pour calculer les distances de recul de la microfalaïse de la pointe Paradis

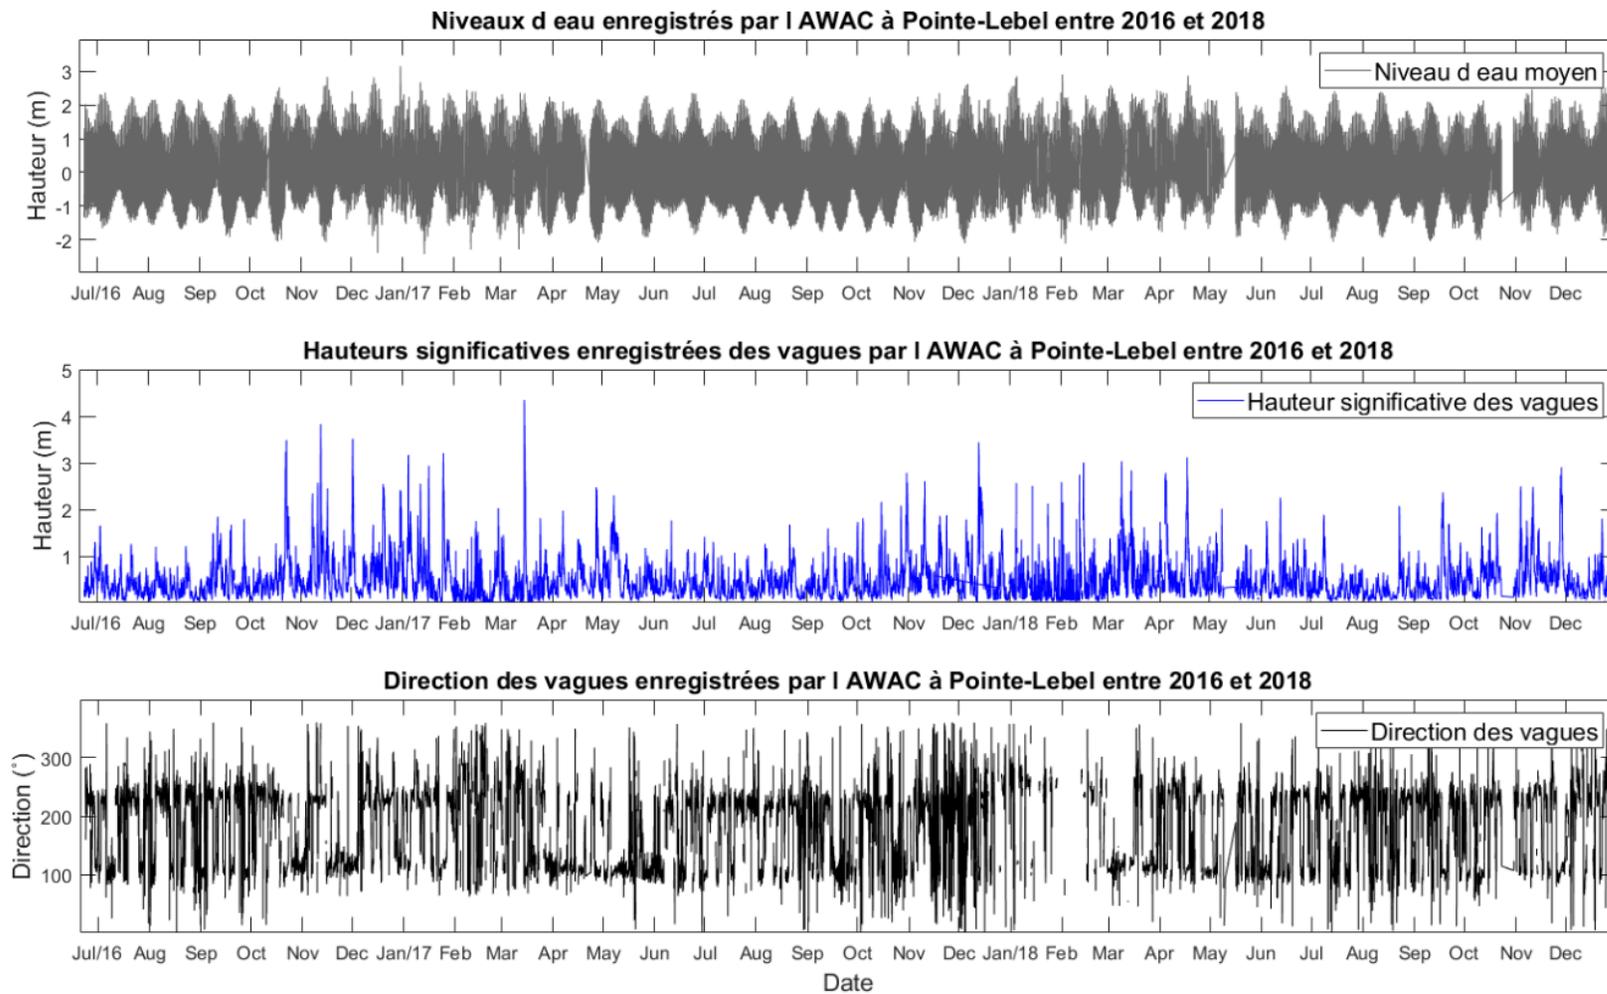
Figure 29. Direction des vagues, niveaux d'eau moyens et hauteurs de vagues enregistrés par l'AWAC à Pointe-Lebel entre juin 2016 et décembre 2018

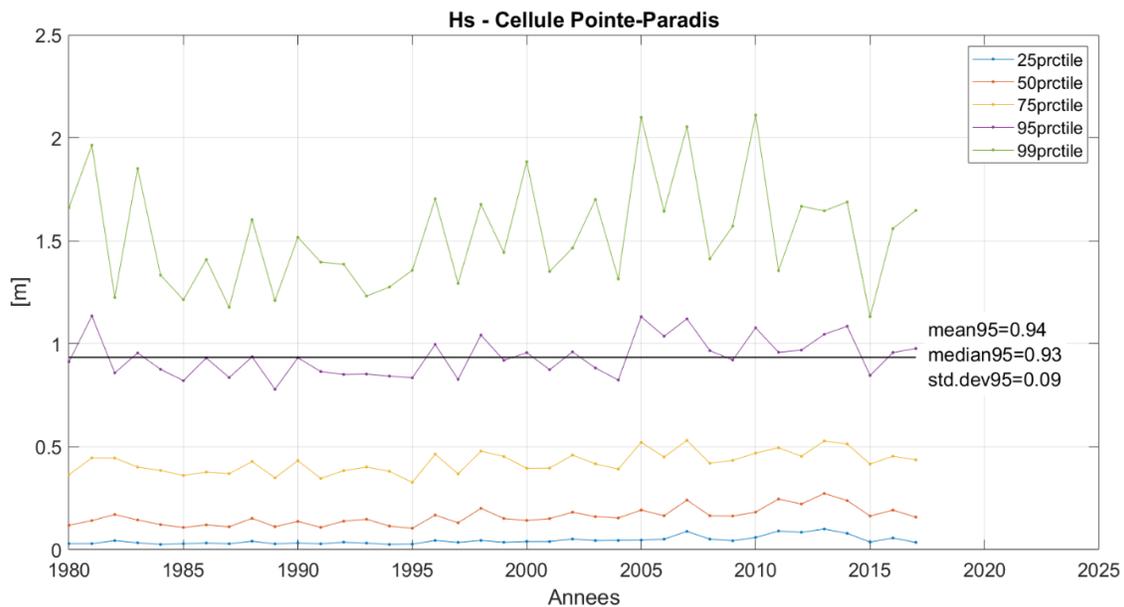
Figure 32. Série temporelle de la hauteur significative des vagues pour la cellule de pointe Paradis modélisée par WW3 entre 1980 et 2017

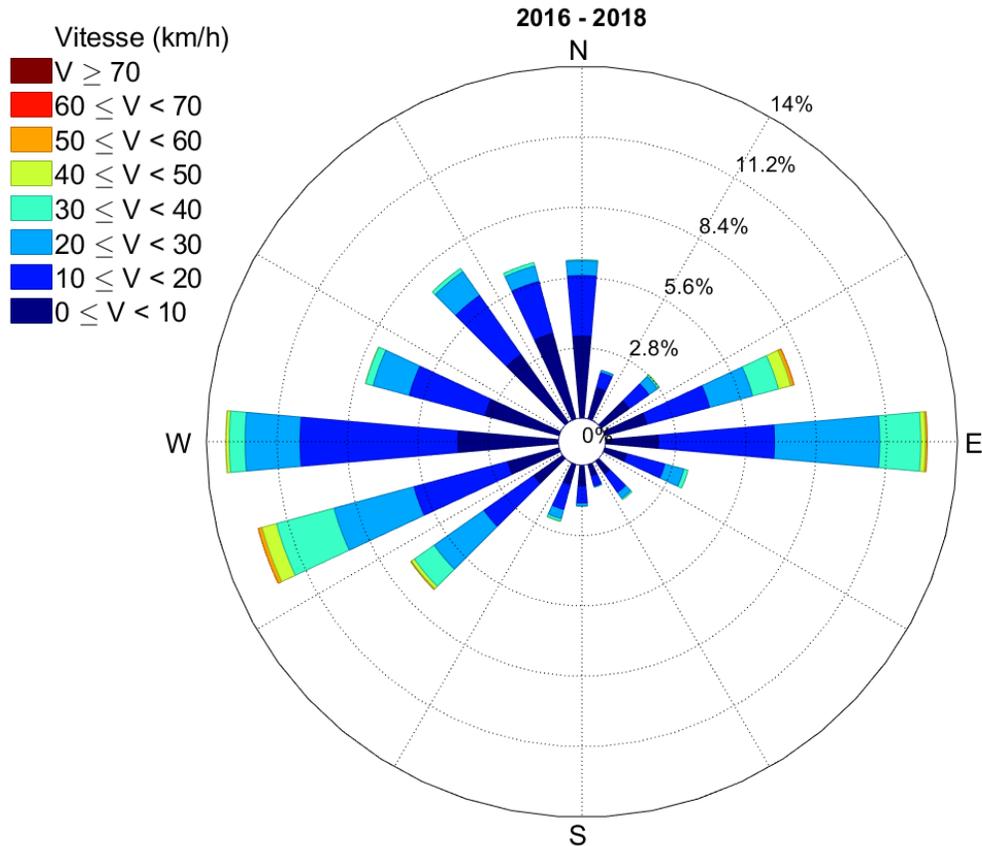
Figure 34. Rose des vents pour Pointe-Lebel entre juin 2016 et décembre 2018

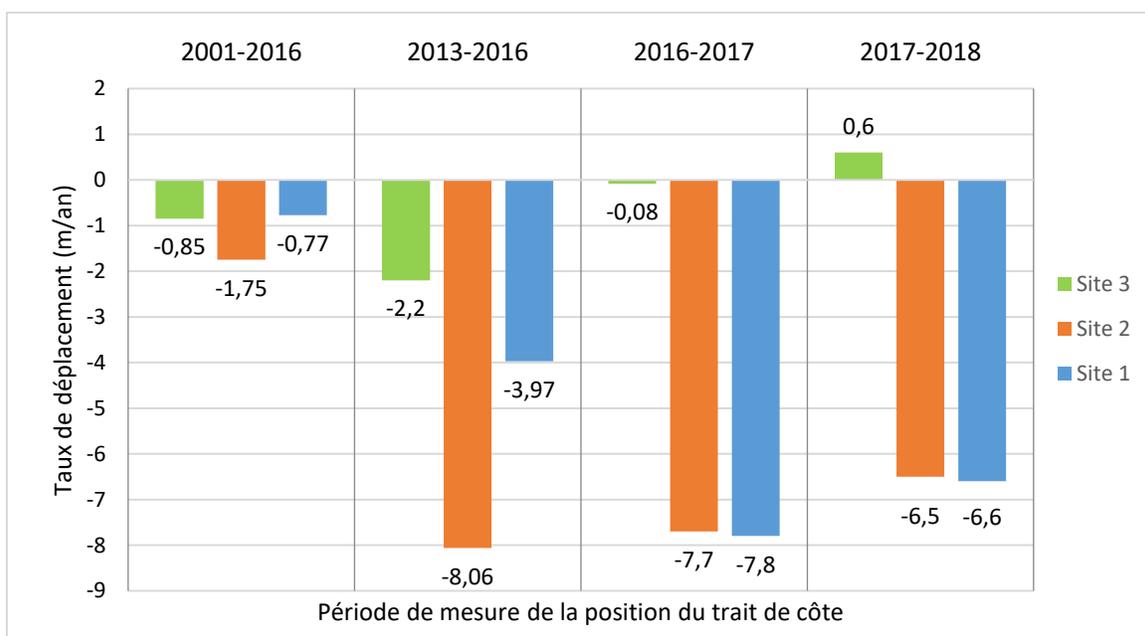
Figure 35. Taux de déplacement du trait de côte pour quatre périodes entre 2001 et 2018 (2001-2016, 2013-2016, 2016-2017 et 2017-2018) en face de chacun des trois sites d'expérimentation
