**Quantification à haute résolution temporelle de la variabilité
morphologique d'une plage et de l'érosion côtière sur la côte
nord en bordure d'un prototype de protection côtière, Estuaire
maritime du Saint-Laurent (Québec)**

Mémoire présenté dans le cadre du programme de maîtrise en
géographie en vue de l'obtention du grade « Maître ès sciences »

© Maëva Dolle

Janvier 2022

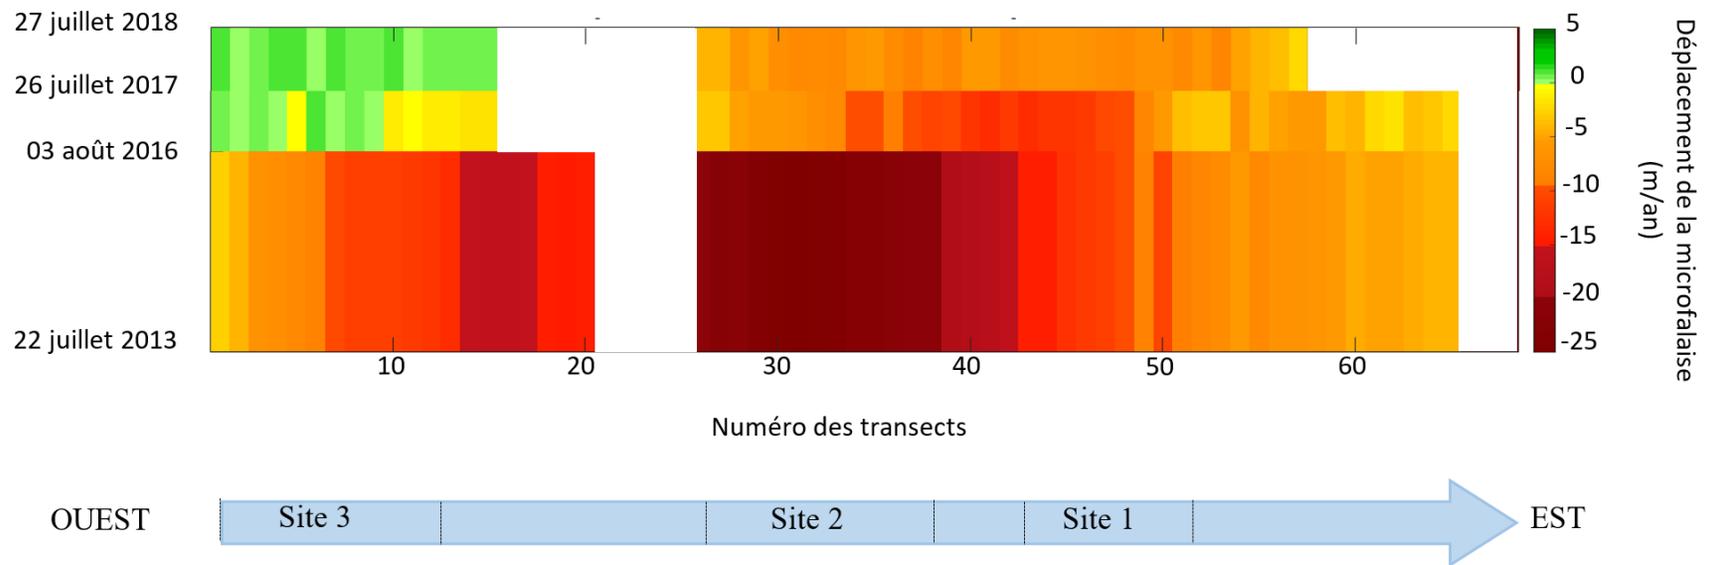
Figure 36. Distances de déplacement de la microfalaise calculées pour trois périodes entre 2013 et 2018 le long de la pointe Paradis

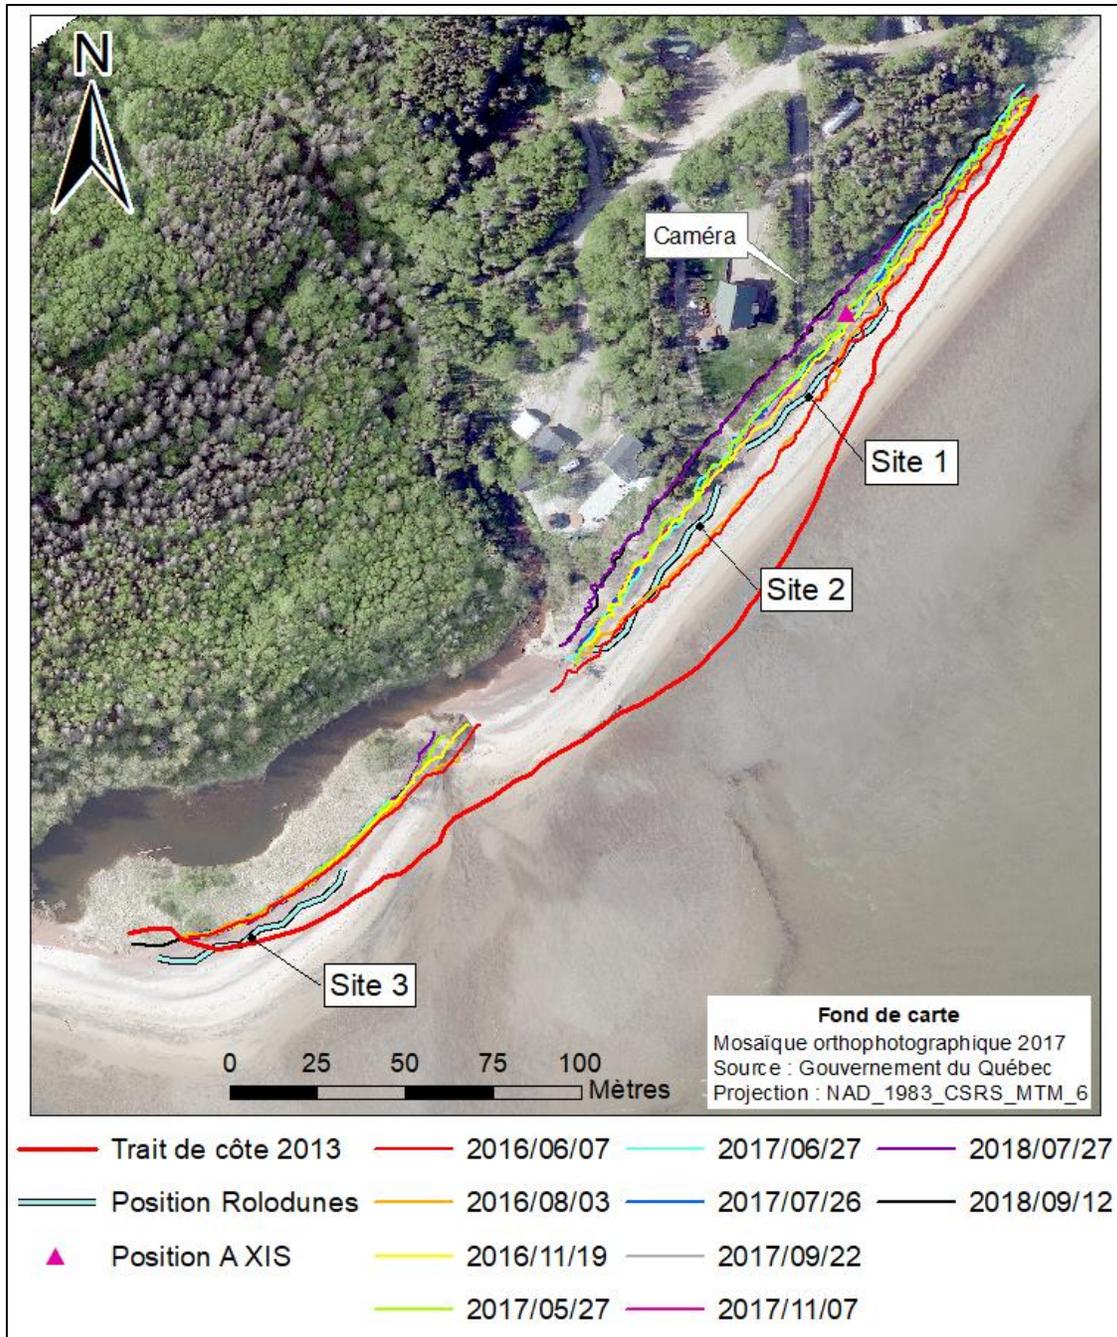
Figure 37. Évolution de la position de la ligne de rivage de la plage de Pointe-Lebel entre juin 2016 et septembre 2018

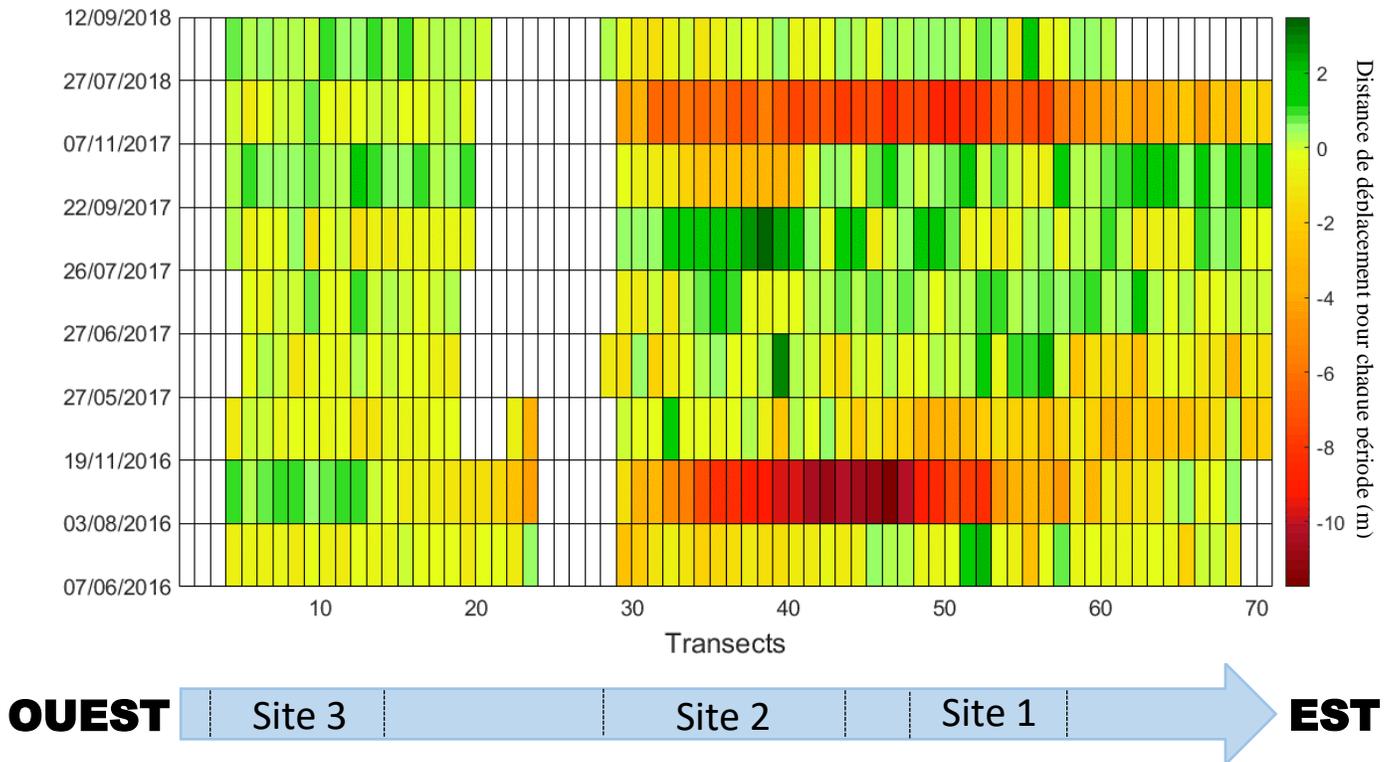
Figure 38. Évolution de la position de la microfalaise en avant des trois sites d'expérimentation pour sept périodes entre juin 2016 et juillet 2018

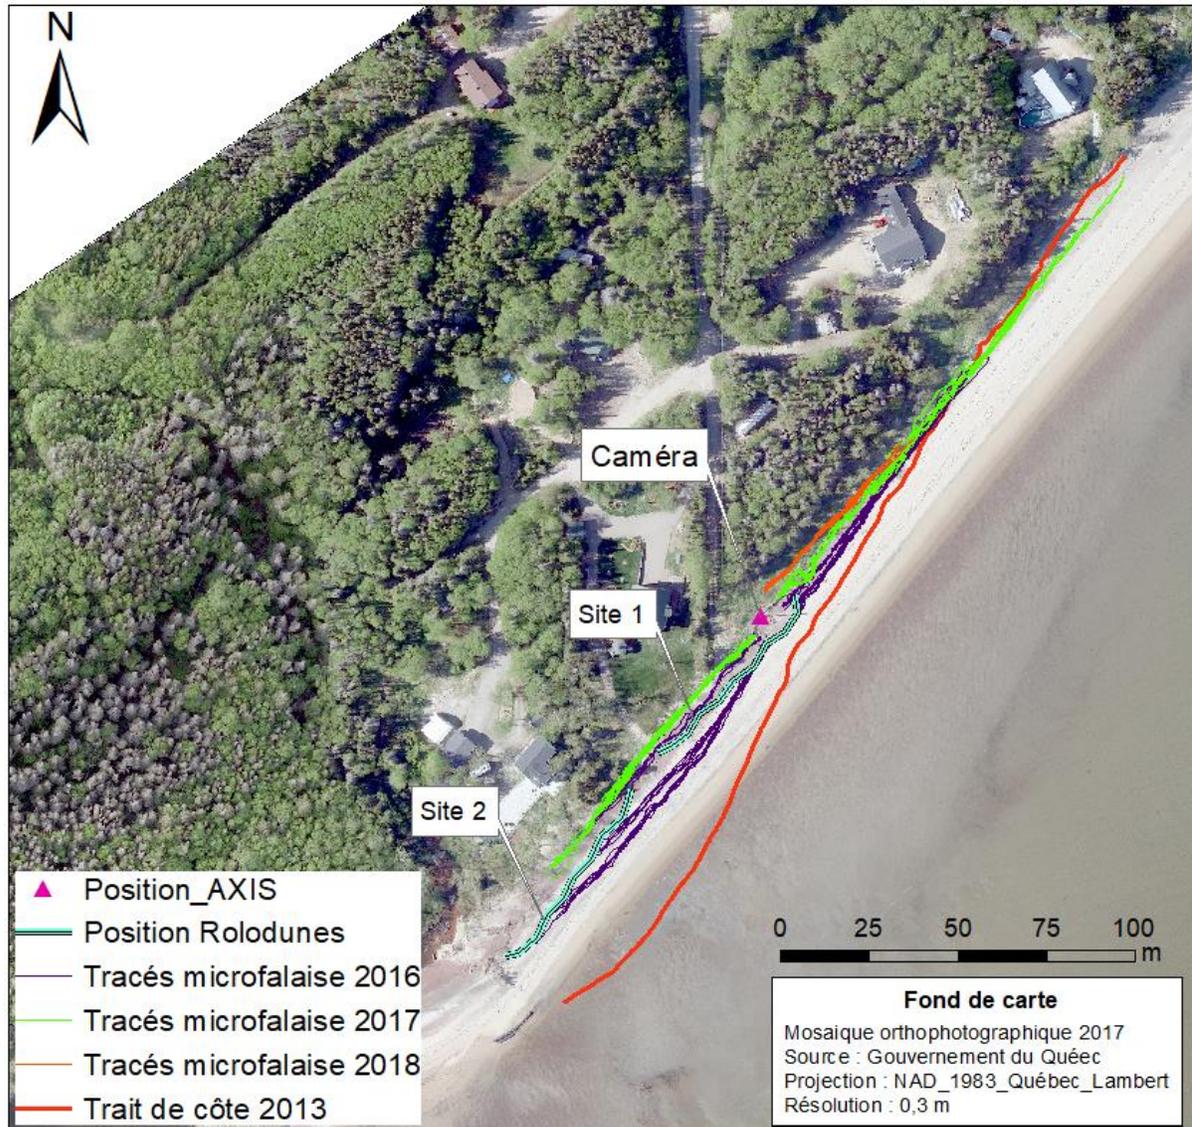
Figure 39. Évolution de la position de la microfalaise de la pointe Paradis tracée à partir des images issues des caméras AXIS est et ouest

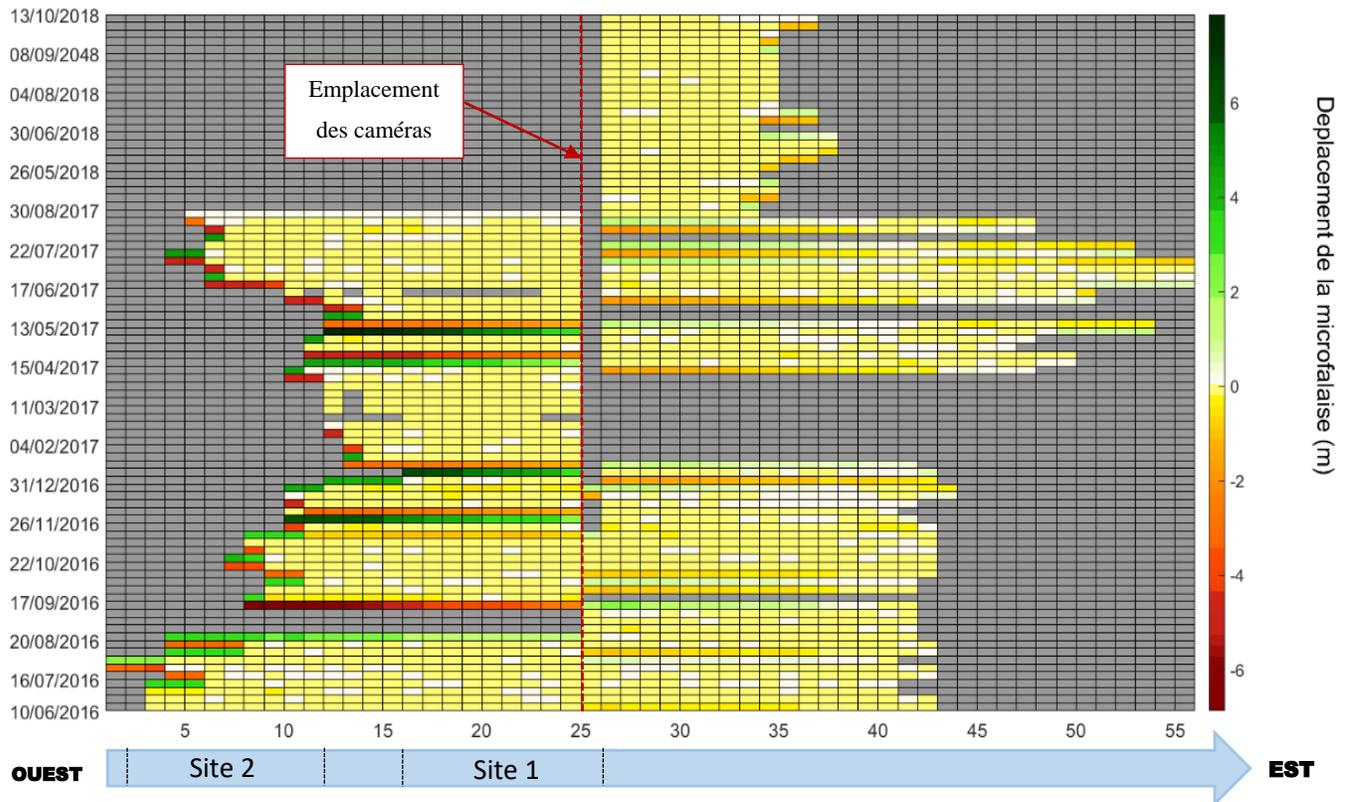
Figure 40. Déplacements de la position de la microfalaise à l'est de la pointe devant les sites 1 et 2.

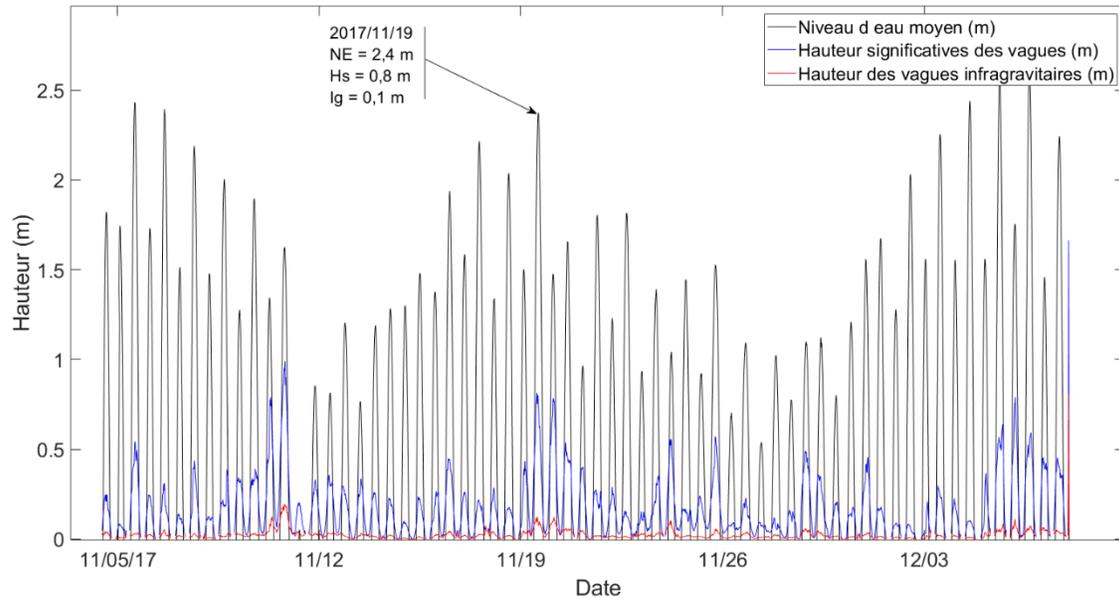
Figure 42. Caractérisation des conditions hydrodynamiques pendant la tempête du 19 novembre 2017 à Pointe-Lebel. Les conditions hydrodynamiques sont enregistrées par le capteur de pression RBR 2_3

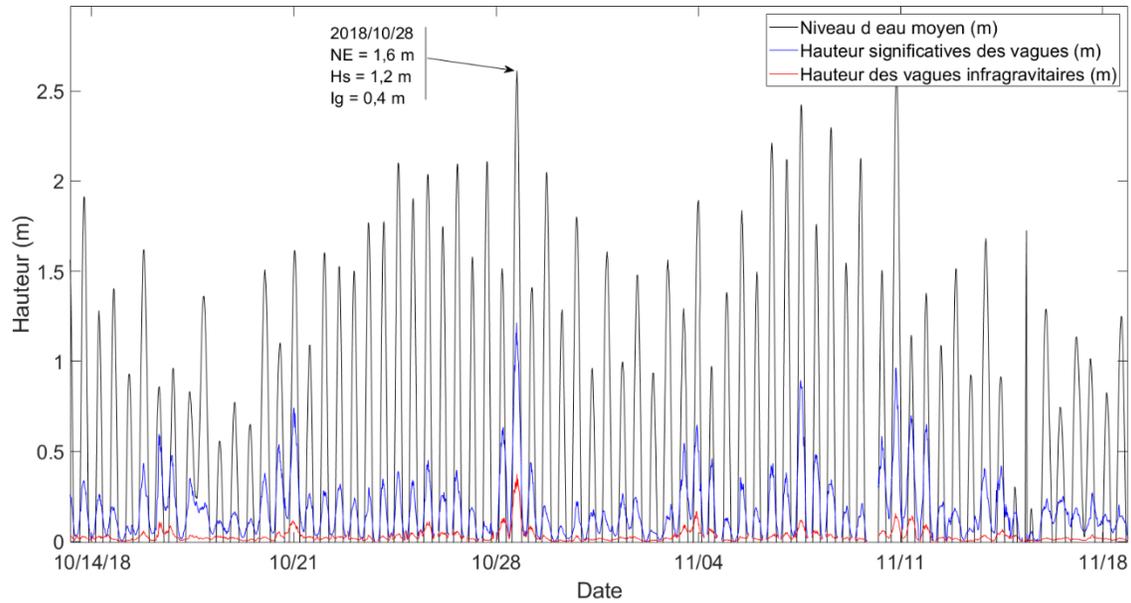
Figure 43. Caractérisation des conditions hydrodynamiques pendant la tempête du 28 octobre 2018 à Pointe-Lebel. Les conditions hydrodynamiques sont enregistrées par un capteur de pression RBR 2_3

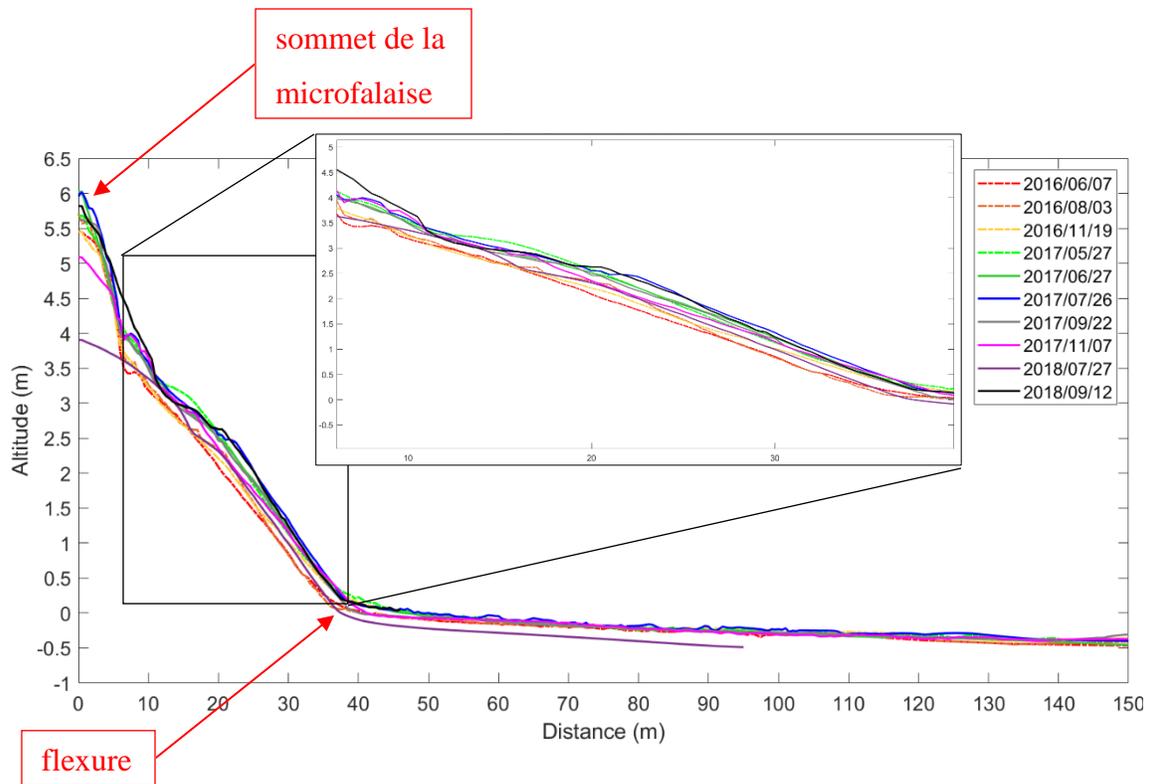
Figure 45. Profils de plage le long du transect km 4.800. Les ruptures de pente correspondent au sommet de la microfalaise (située autour de 6 m) et à la flexure (située autour de 0 m)

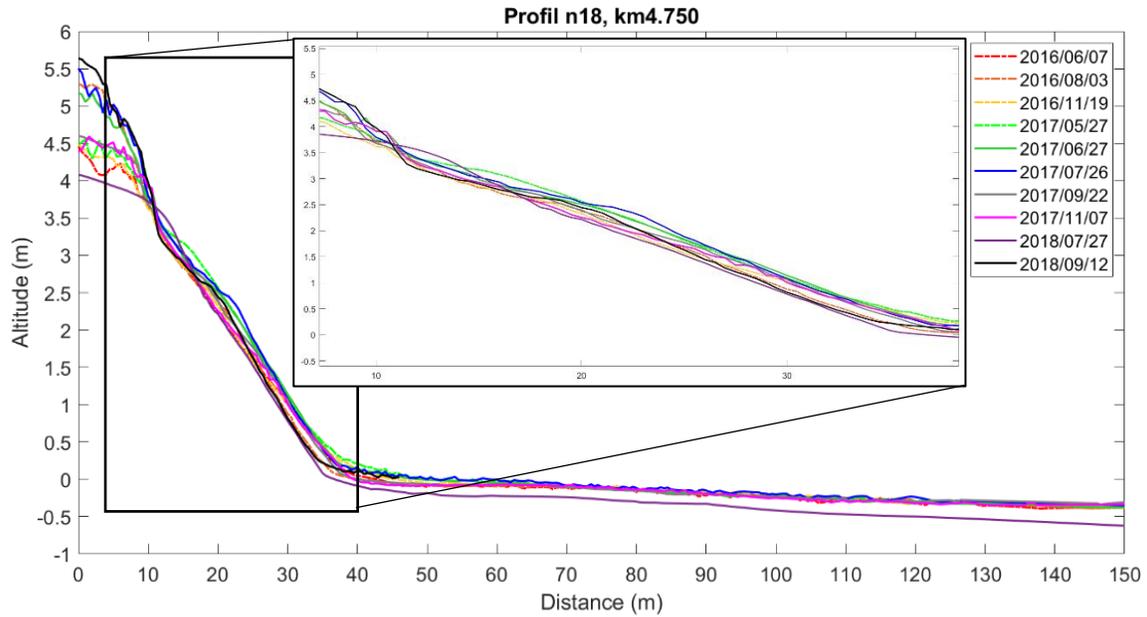
Figure 46. Profils de plage le long du transect km 4.750

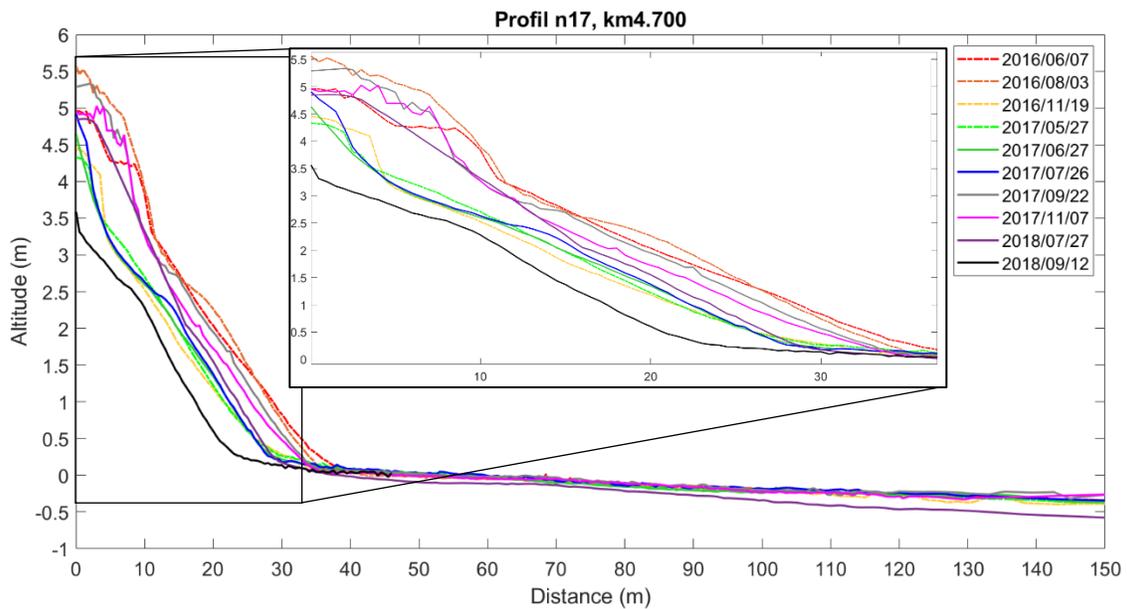
Figure 47. Profils de plage le long du transect km 4.700

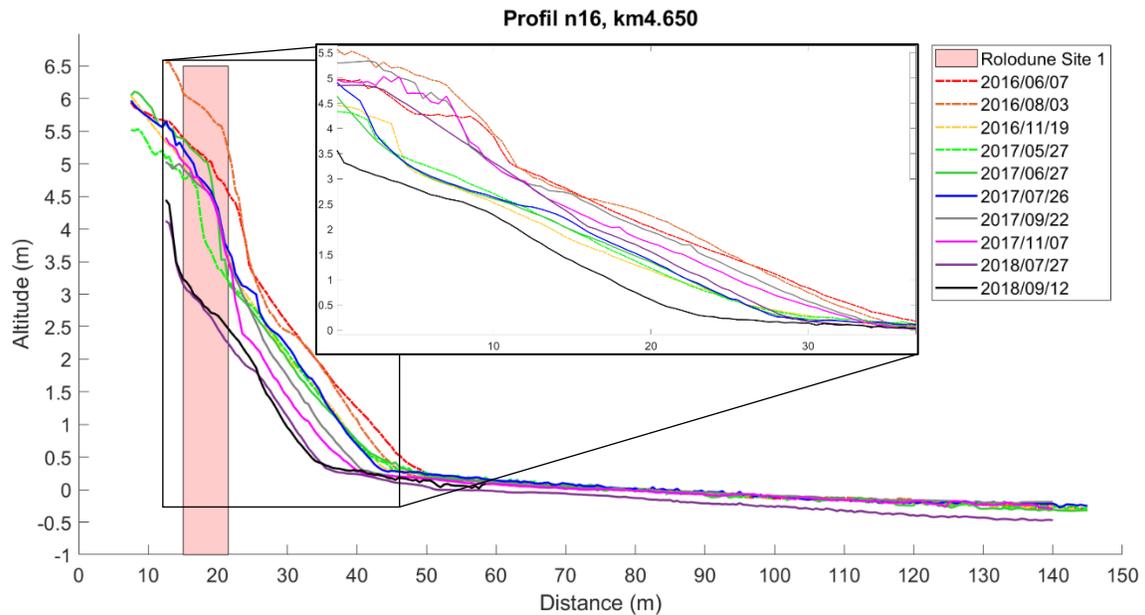
Figure 48. Profils de plage le long du transect km 4.650

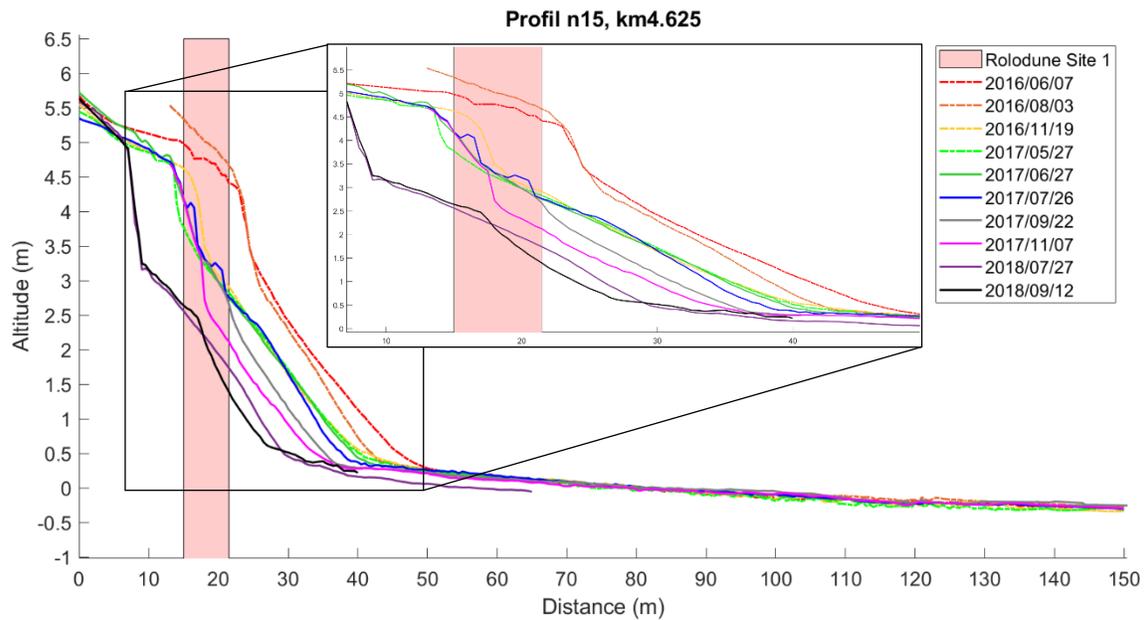
Figure 49. Profils de plage le long du transect km 4.625

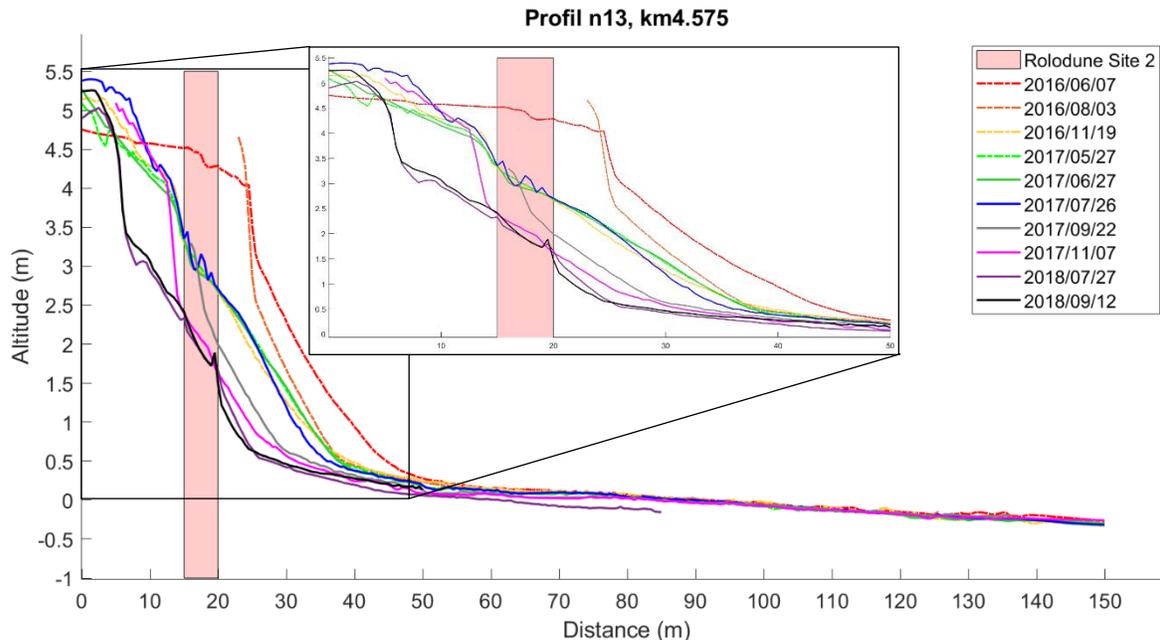
Figure 51. Profils de plage le long du transect km 4.575

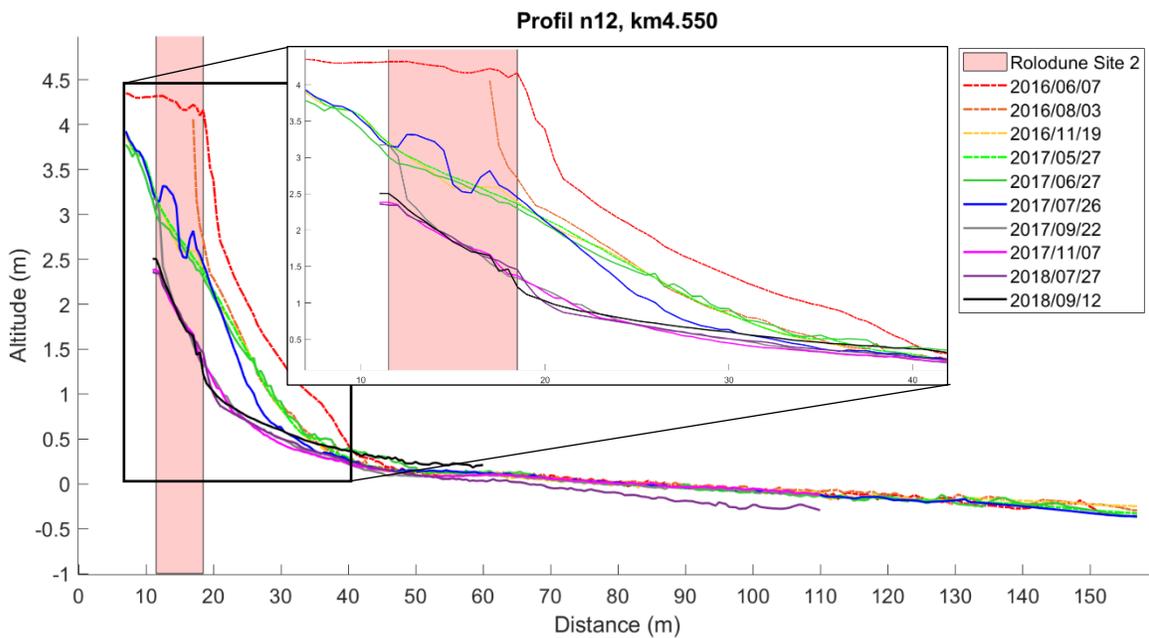
Figure 52. Profils de plage le long du transect km 4.550

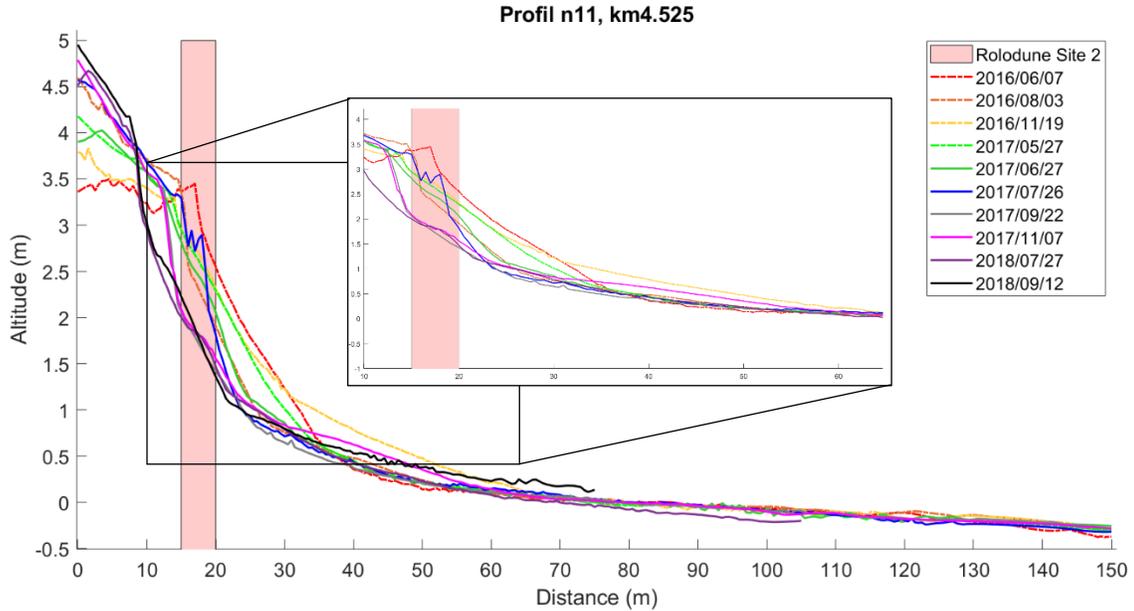
Figure 53. Profils de plage le long du transect km 4.525

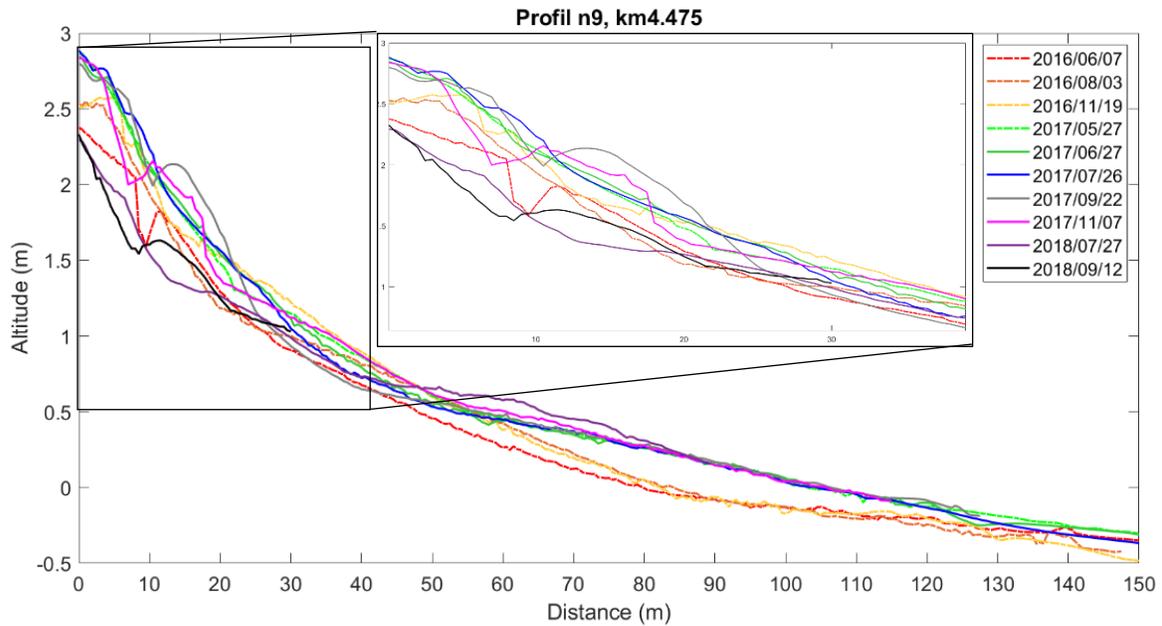
Figure 55. Profils de plage le long du transect km 4.475

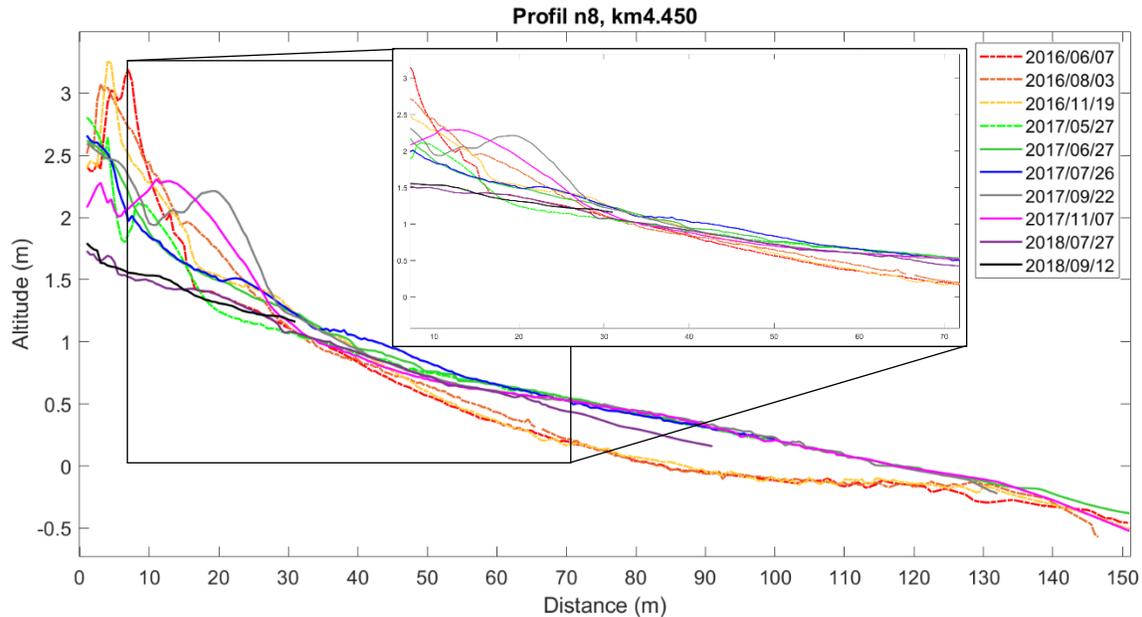
Figure 56. Profils de plage le long du transect km 4.450

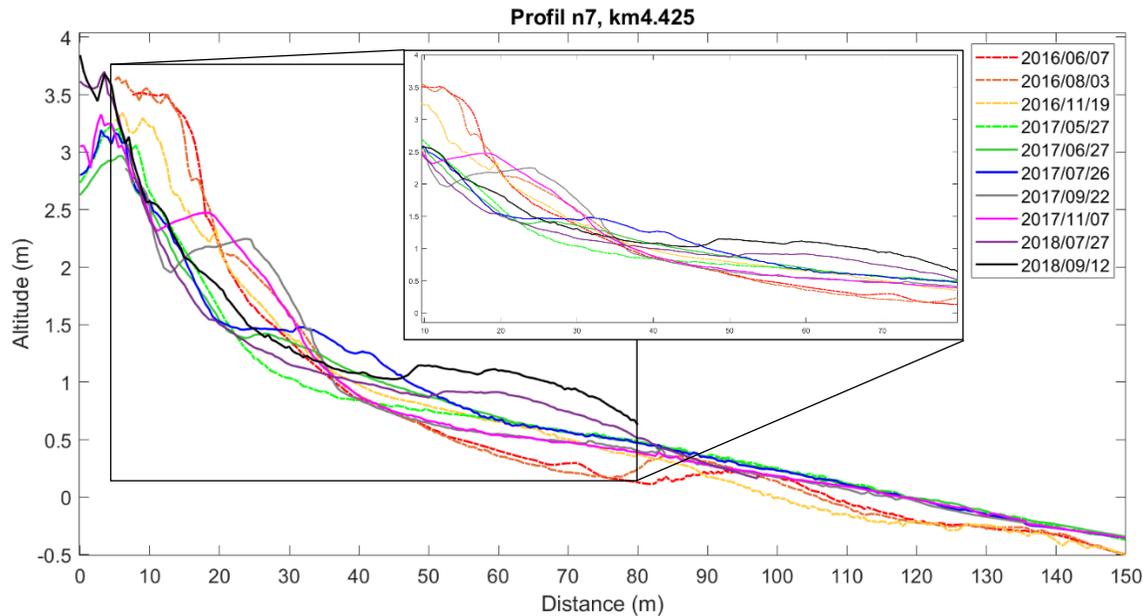
Figure 57. Profils de plage le long du transect km 4.425

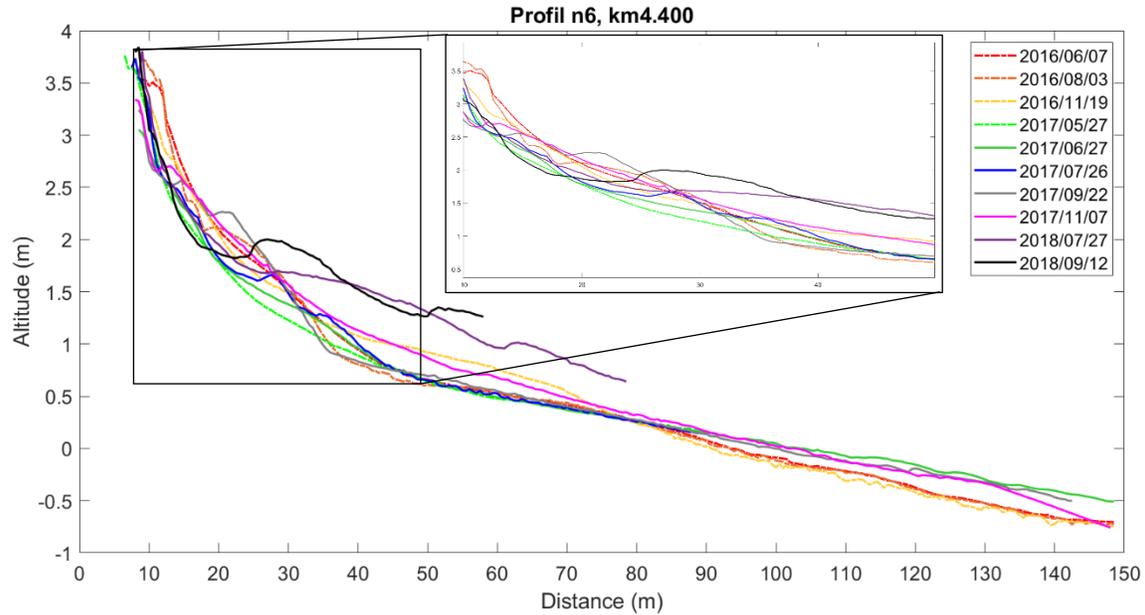
Entre mai et juillet 2017, il semble se former deux accumulations de sable entre 20 et 40 m le long du profil. Entre juillet et septembre 2017, entre 15 et 36 m, une berme de 0,50 m d'altitude se forme. Durant la même période, la plage s'érode verticalement de - 0,35 m entre 30 et 45 m. Entre septembre et novembre 2017, la tendance s'inverse. La berme se reforme entre novembre 2017 et juillet 2018 et migre côté terre entre juillet et septembre 2018.

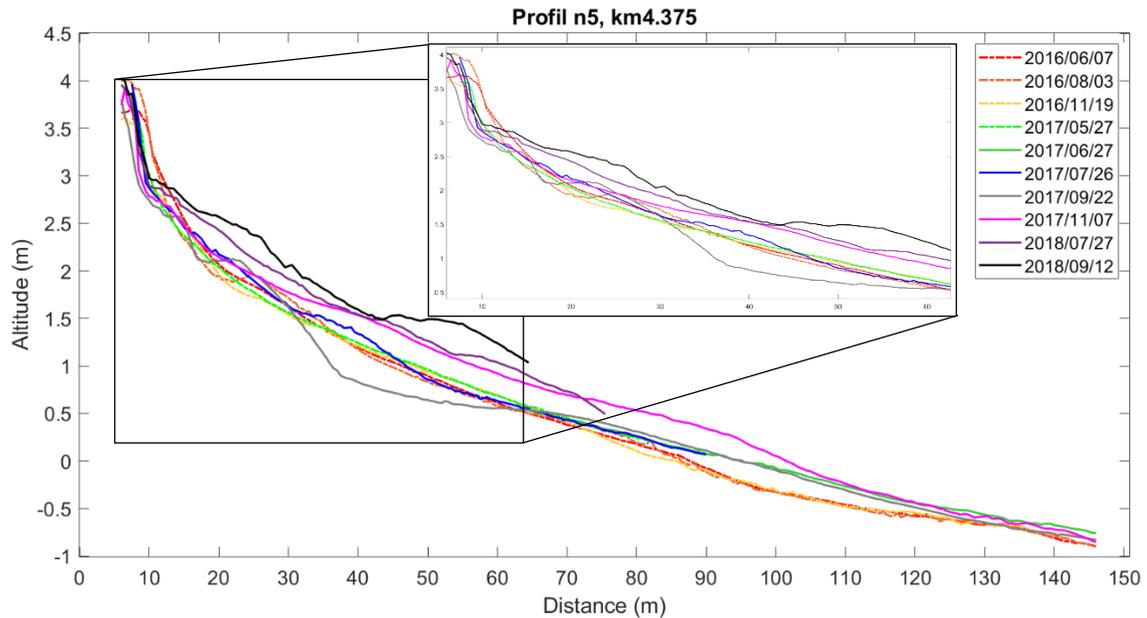
Figure 59. Profils de plage le long du transect km 4.375

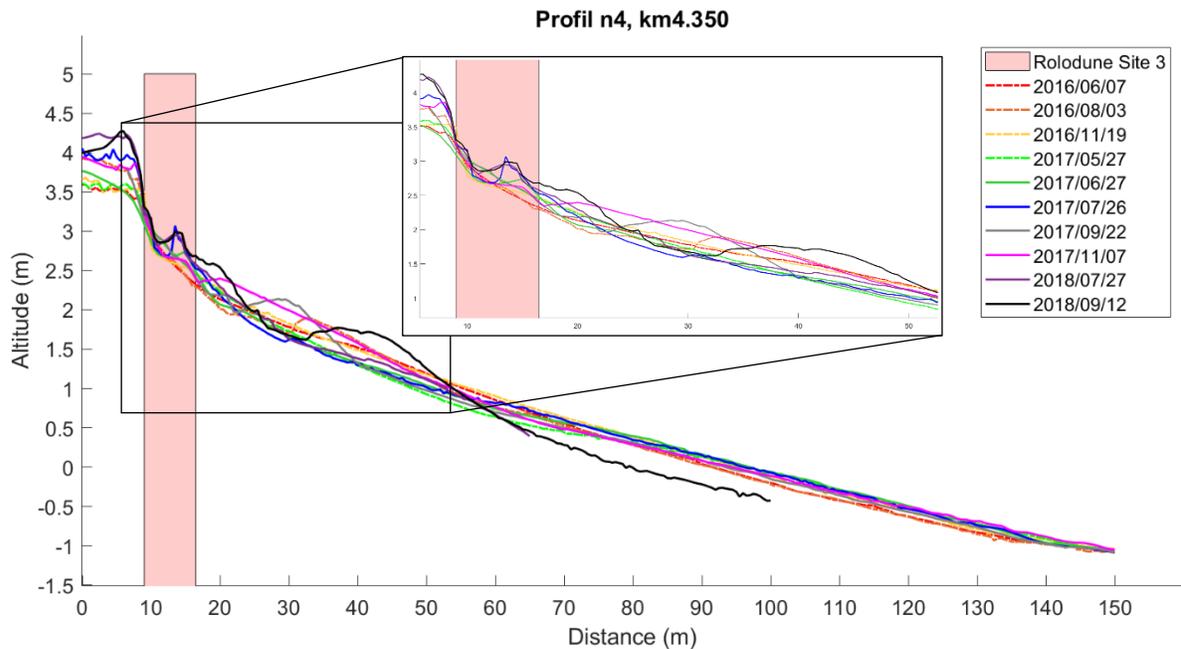
Figure 60. Profils de plage le long du transect km 4.350

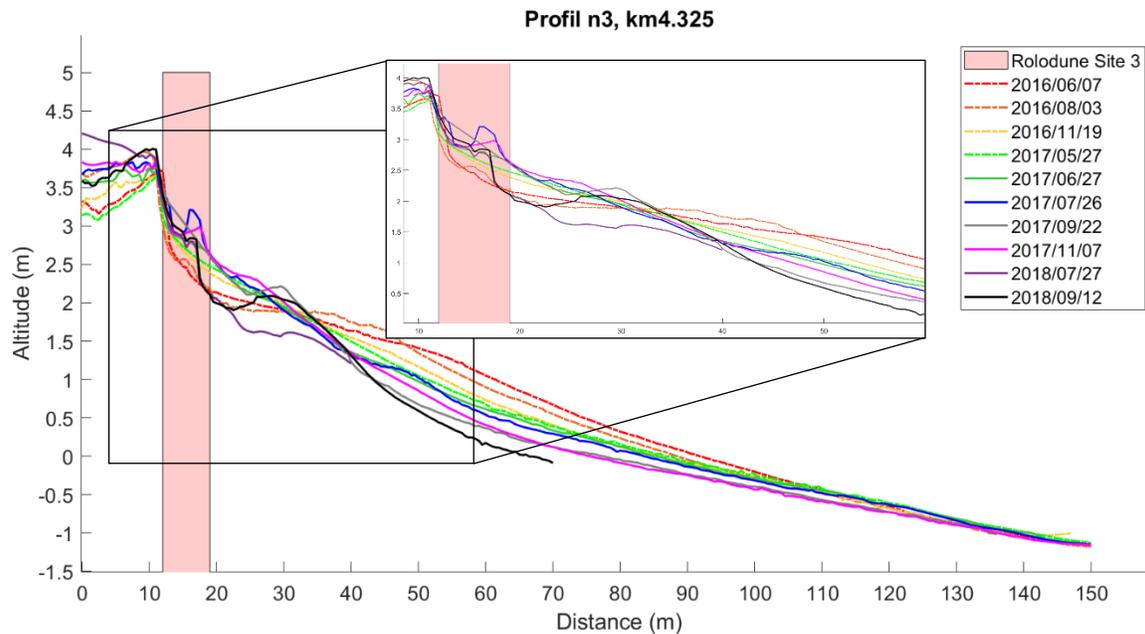
Figure 61. Profils de plage le long du transect km 4.325

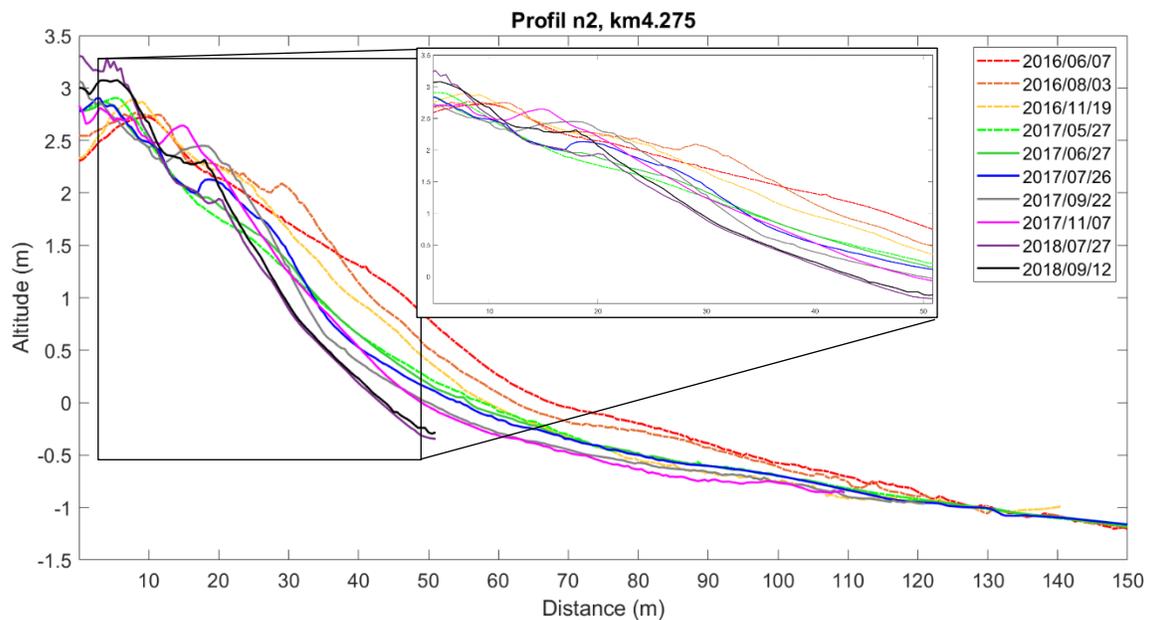
Figure 62. Profils de plage le long du transect km 4.275

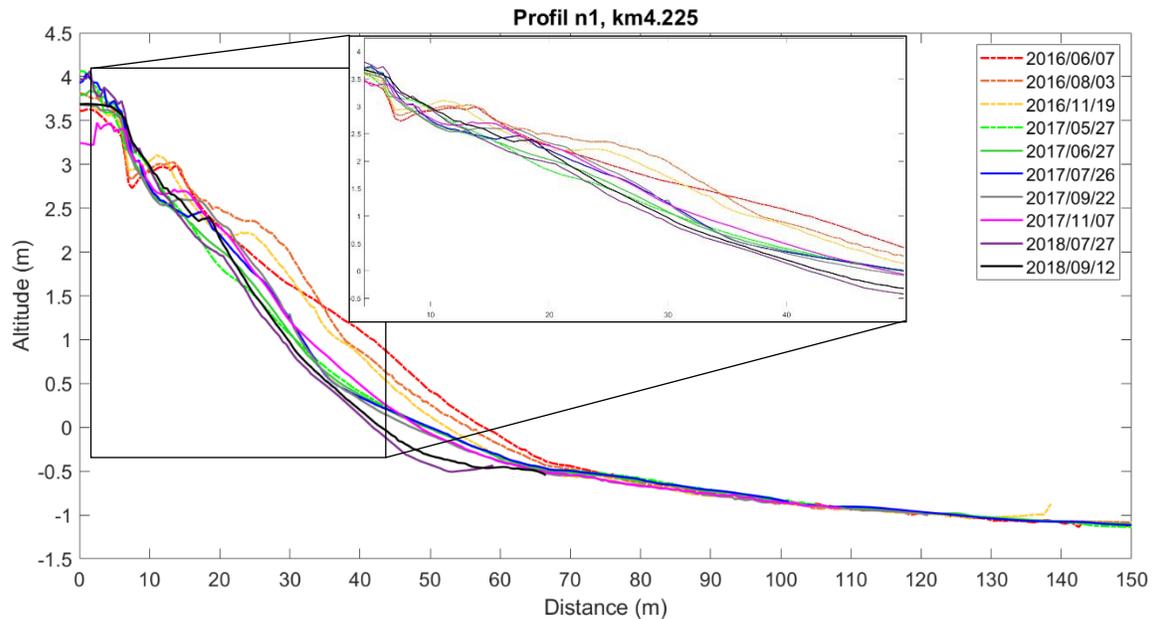
Figure 63. Profils de plage le long du transect km 4.225
