La maison "Collin"...

1. L'Architecture de la maison

...une des vieilles maisons de chez nous

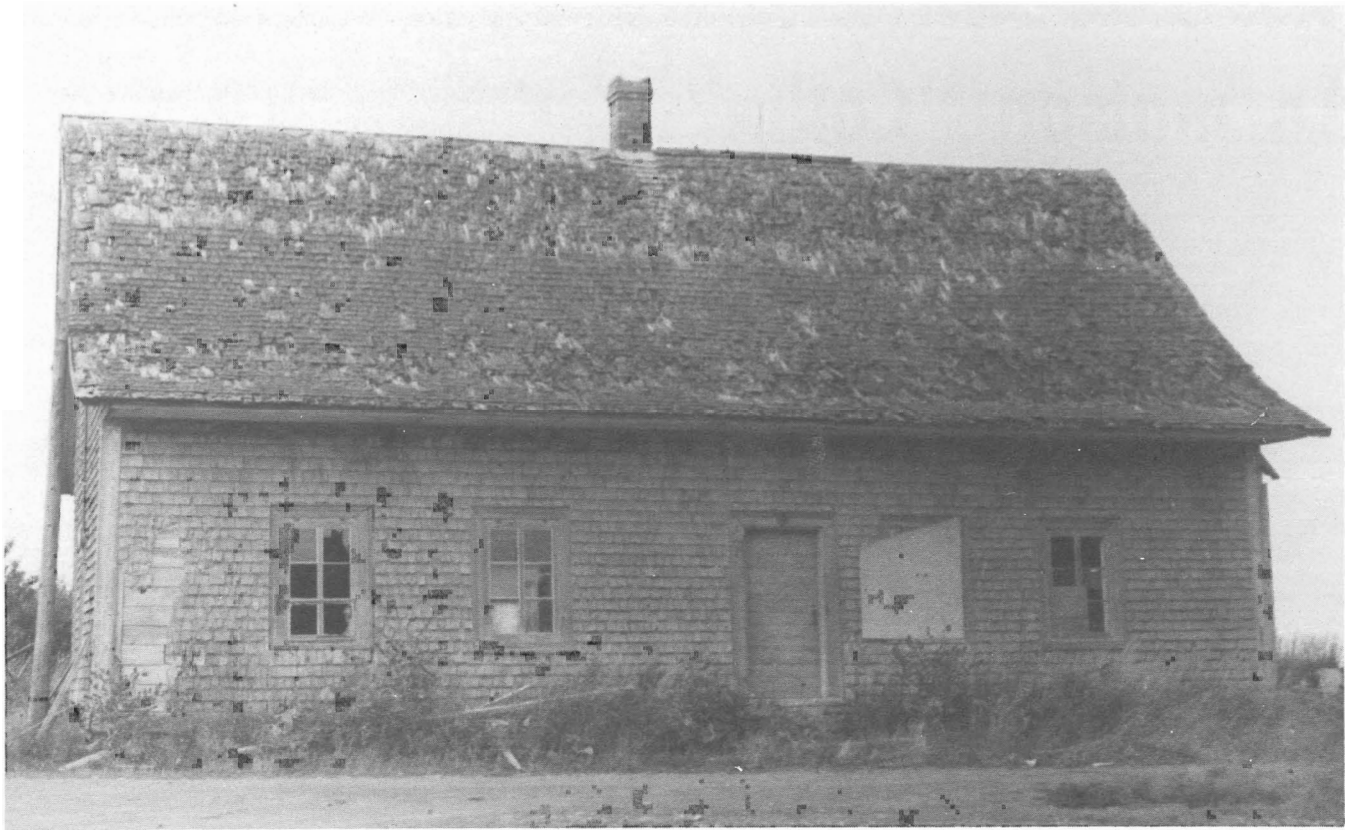
La maison "Collin" dont l'emplacement originel se trouvait au 2ème rang de Rimouski est maintenant située au 3ème rang de St-Anaclet. Son propriétaire actuel, M. Normand Tremblay, en a entrepris la restauration. (Photo de Normand Tremblay)

Le propriétaire actuel, N. Normand Tremblay, procède actuellement à sa restauration. Son but est de lui redonner son aspect premier. Pour ce faire, il tente de conserver les éléments architecturaux originaux. Cela suppose aussi qu'il ait dû supprimer des parties trop évidemment postérieures au premier bâtiment telles que le larmier, la cheminée et la lucarne.

Ensuite, M. Tremblay a entrepris le curetage de l'édifice. Il s'agissait d'éliminer tout élément venu postérieurement changer l'architecture originale de la maison. Certaines modifications ont donc été nécessaires. En premier, le toit a été remodelé. Le larmier a fait place à la toiture à deux versants à pente de 50° du début. De même la cheminée a dû être sacrifiée, étant manifestement de construction plus tardive et ne correspondant pas à l'ancien emplacement du foyer. En ce qui a trait à la lucarne, sa suppression ne faisait aucun doute: de toute évidence, elle était trop récente.
